Gutachten zur energetischen Sanierung der Turnhalle TV 64 Breslauer Str. 123 Landshut

Landshut, 23.10.2019

Wager Gärtner Knoch Architekten GmbH
Am Graben 23 84036 Landshut
T 0871 4309061 F 0871 4309061
info@wager-gaertner-knoch.de
www.wager-gaertner-knoch.de

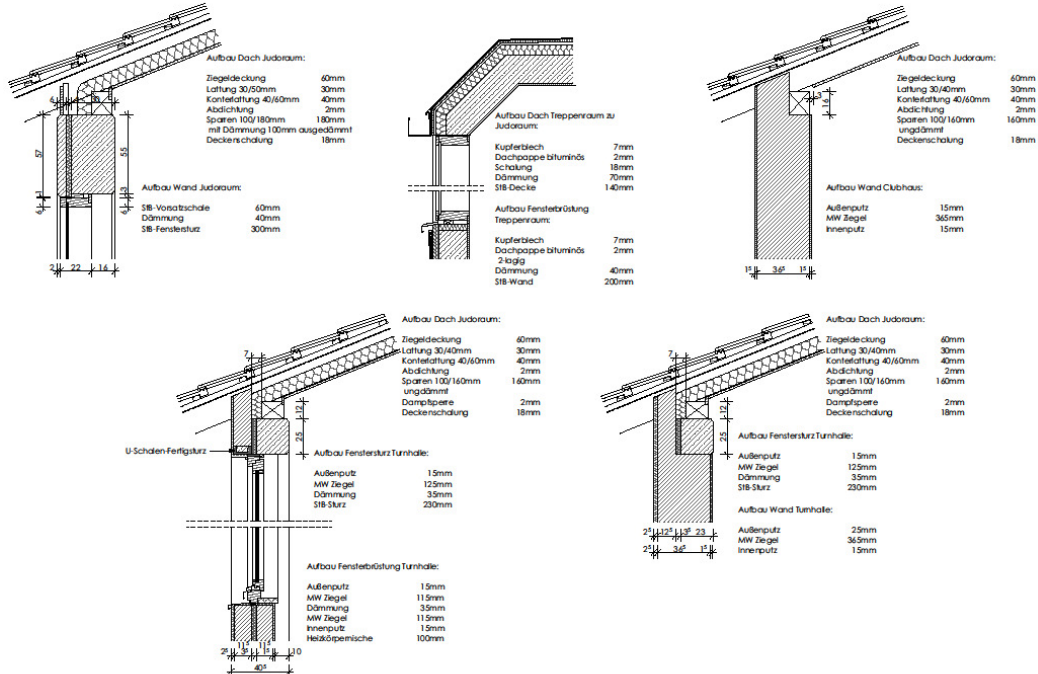
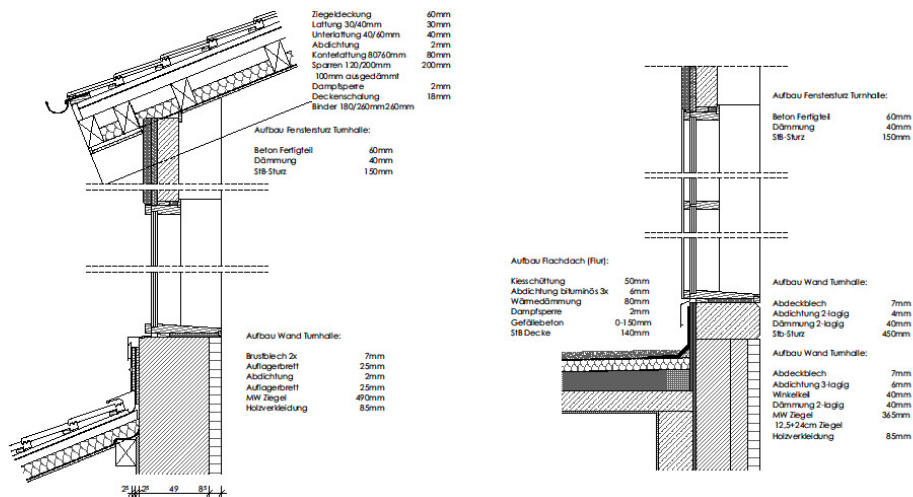
KONZEPT - Bauteilaufbauten - 1:20 - 23.09.2019
PROJEKT Turnhalle TV 64

Wenngleich zunächst nicht einfach, die Fülle unterschiedlicher Bauteilaufbauten zuzuordnen, war das Gebäude wohl im Rahmen der zur Bauzeit zutreffenden Wärmeschutzverordnung von 1977 auf der Höhe der Zeit. Nach heutigen energetischen Mindeststandards ist keines der anzutreffenden Details mehr ausreichend.

Es gilt abzugrenzen, ob die vorhandene Mindestdämmung noch vorhanden ist, oder gegebenenfalls sogar noch verschlechtert wurde durch negative Einflüsse auf die Bauteile.

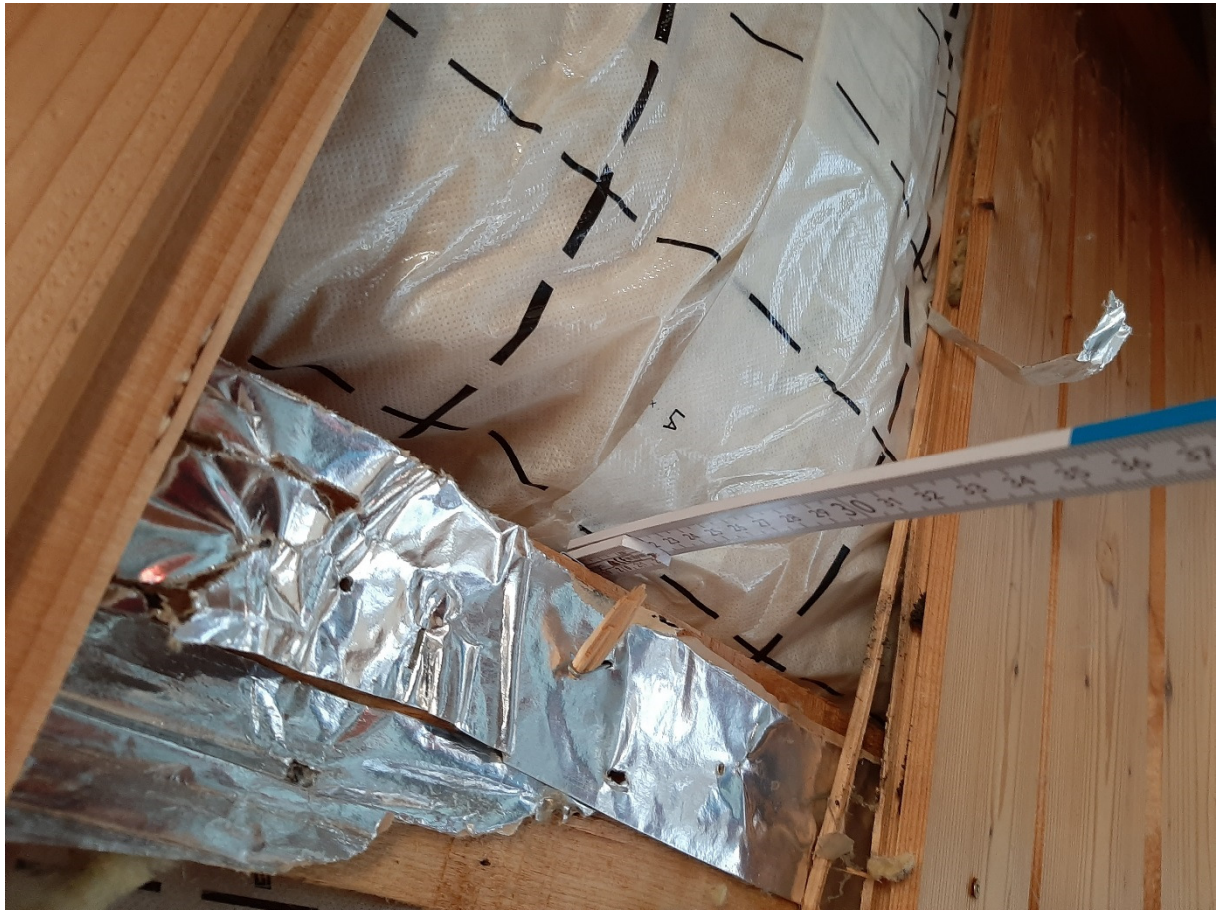
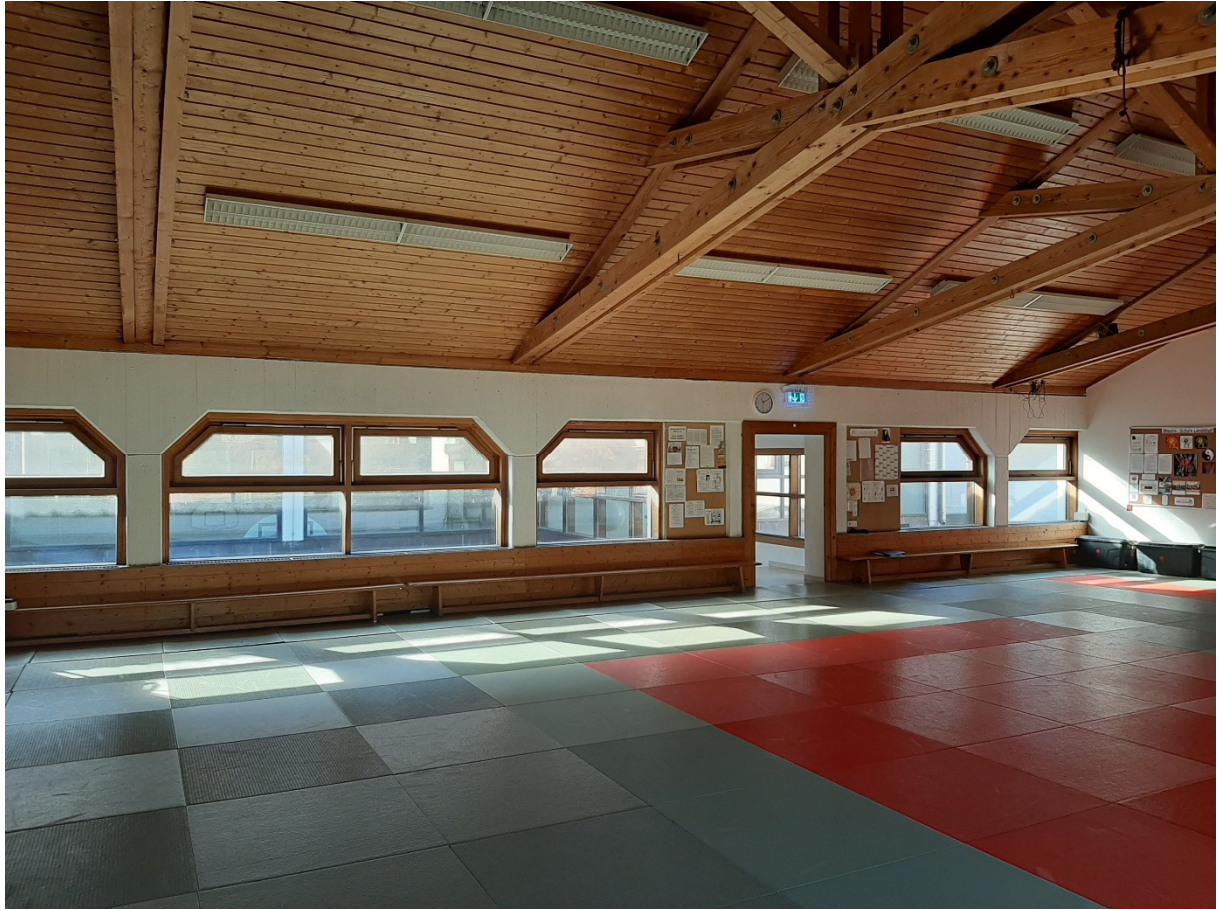
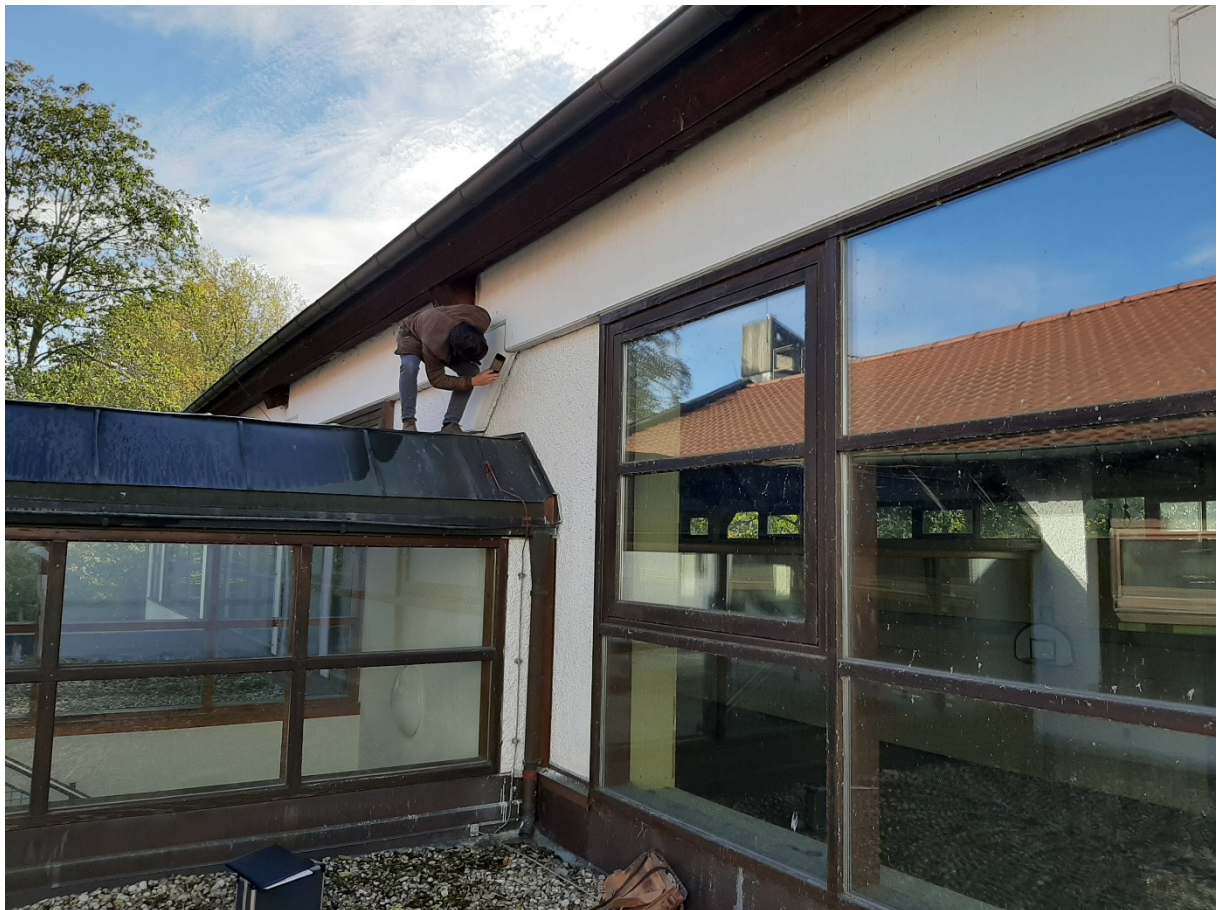
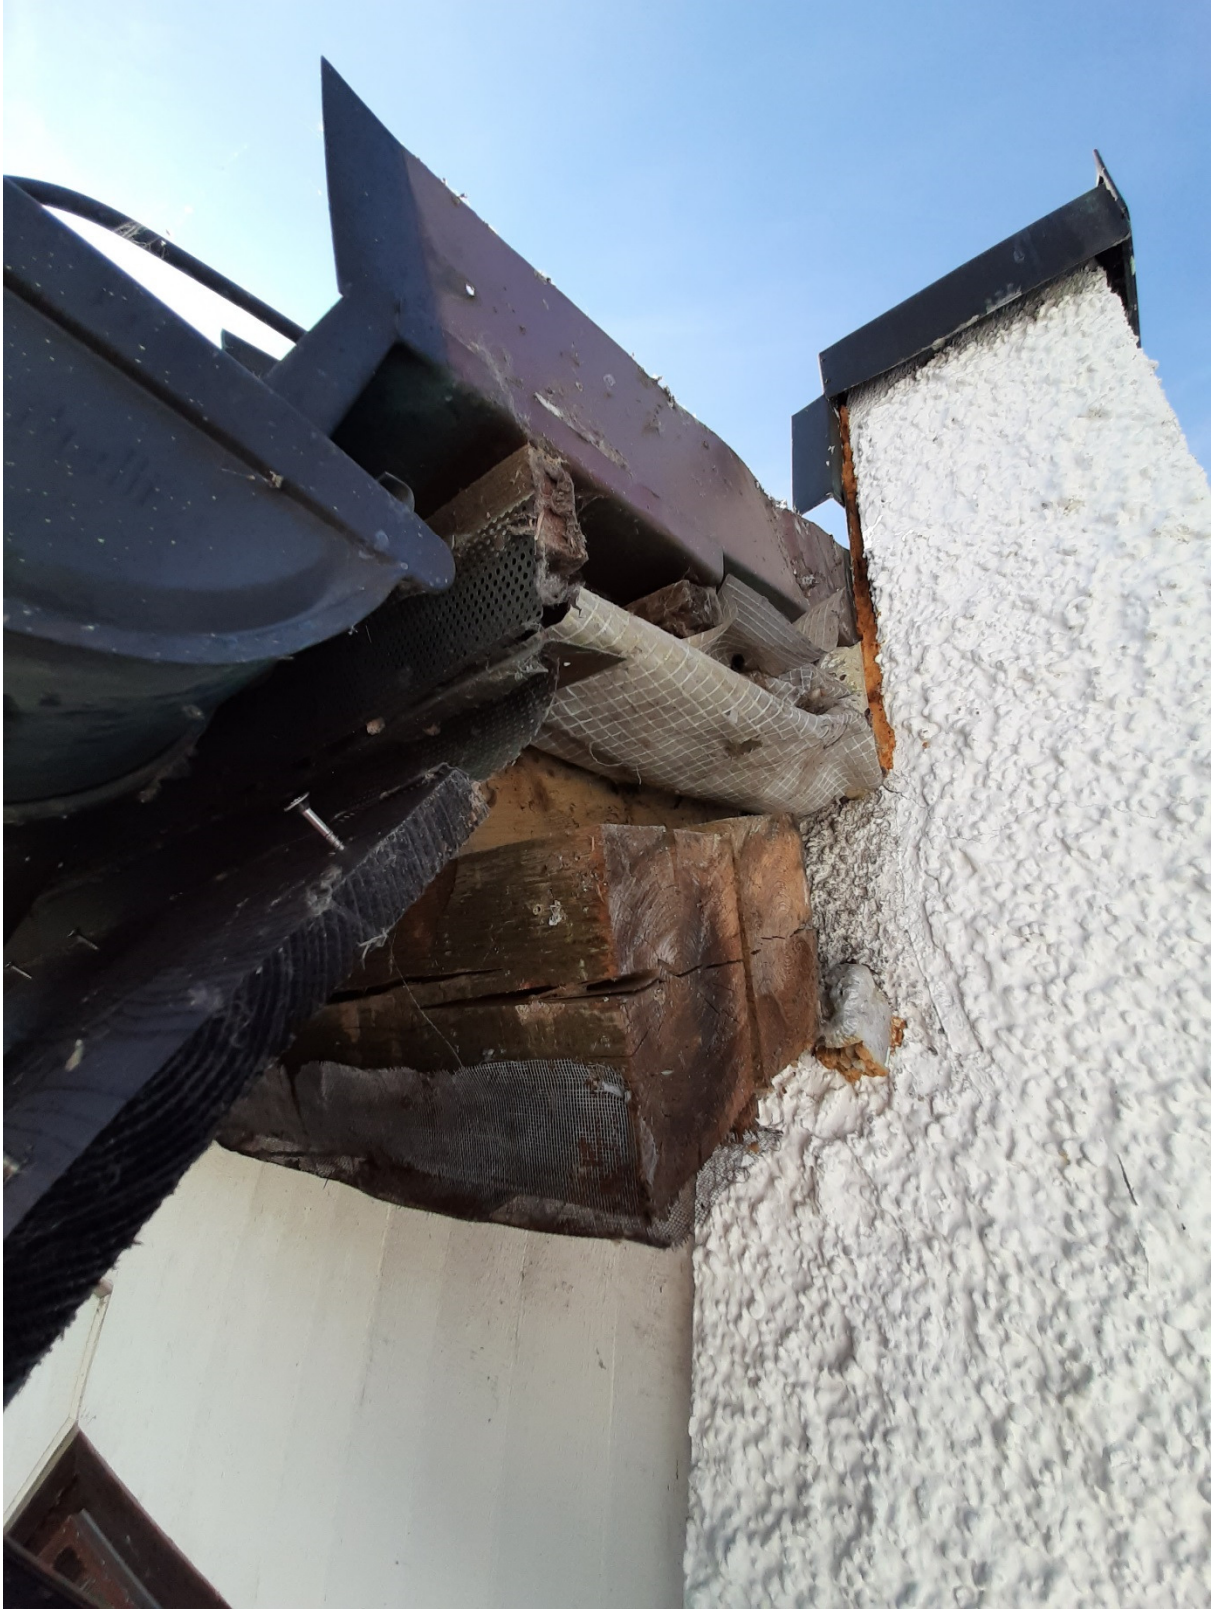
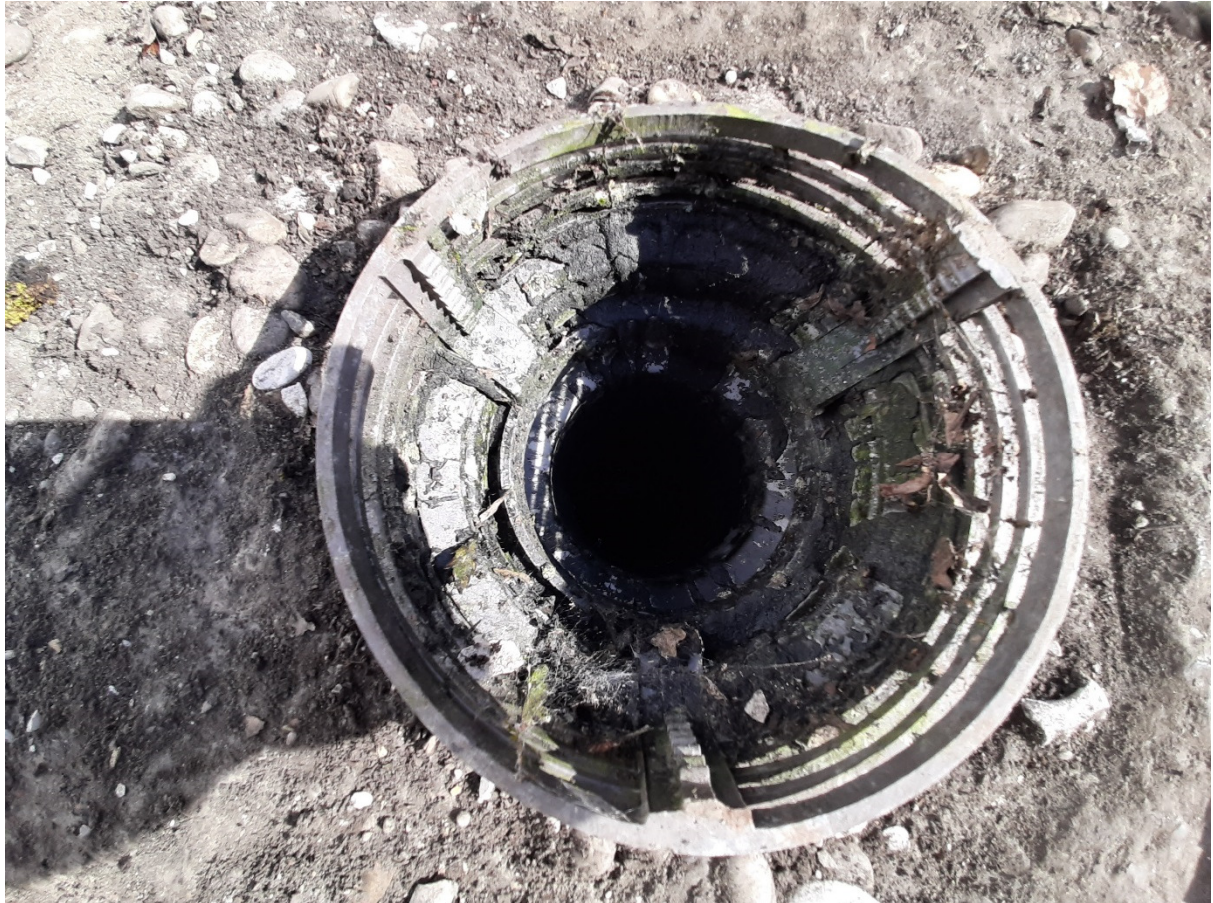
Überprüfung der Detailschnitte mittels Bauteilöffnung

Die wesentlichen Annahmen aus den Unterlagen und Detailplänen sind schlüssig und vor Ort nachvollziehbar. Der vermutete Handlungsbedarf erhärtet sich.

Insbesondere im Dach der Turnhalle ist die Dämmung zusammengesackt. Die ehemalige Abdichtungsbahn zerbröseln bei Berührung. Die Abdichtung der Flachdächer hat ihre Haltbarkeitszeit hinter sich. Die Dachsanierung der Judohalle aus 2007 muss sicherlich als schadensträchtig eingestuft werden. Bei einer Fenstersanierung in diesem Bereich ist zu hinterfragen, ob die Dichtigkeit des Gebäudes im Bereich der Dächer aus der Sanierung von 2007 ausreichend sein kann...

Das Dach über der Judohalle wurde erst in 2007 erneuert. Hier sollte mittels eines Blower-Door-Tests die Dichtigkeit der damals ausgeführten Dämmung und Abdichtung überprüft werden und erst danach über weitergehende Maßnahmen an dieser Stelle entschieden werden.
