# Gutachten

zur Verkehrssicherheit

**Gutachten Nr.:** 20-0180

Auswirkung einer Baumaßnahme auf die  
Standsicherheit einer Esche  
auf dem Grundstück  
Landshut, Klötzlmüllerstr. 4

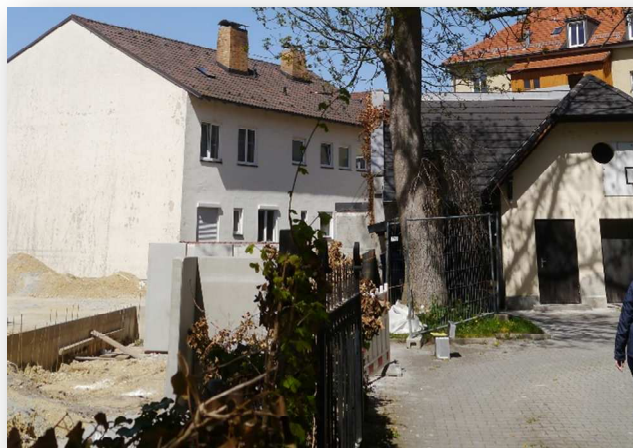
#### Abb. 4 Baustelle direkt an der Grundstücksgrenze

Die gutachtensgegenständliche Esche steht in unmittelbarer Nähe zur Grundstücksgrenze auf dem Grundstück Klötzlmüllerstr. 2.

Auf dem Baugrundstück, Klötzlmüllerstr. 4, wurde eine Winkelstützwand aus L-Steinen errichtet. Diese verläuft entlang der Grenze. Für die Errichtung der Wand wurde massiv in

den Wurzelbereich der Esche eingegriffen. Das Erdreich wurde bis in eine Entfernung von ca. 15 cm zum Stamm maschinell abgetragen.

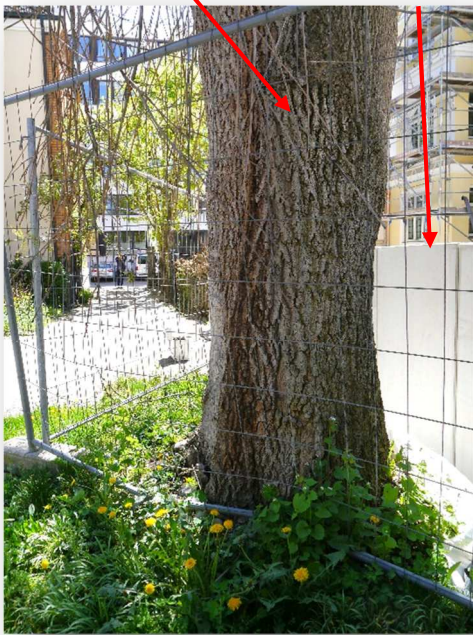
**Abb. 5 Stamm und Stützwand**

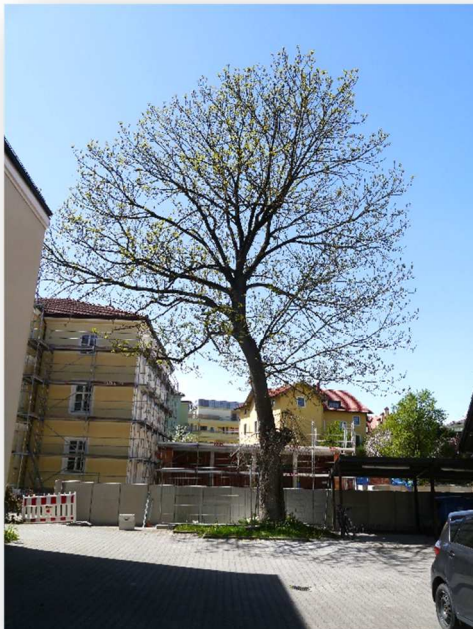
**Abb. 6 Gesamtansicht**

Die gutachtensgegenständliche Esche weist eine leicht beeinträchtigte Vitalität auf. Die Krone ist gut ausgebildet, der Kronenmantel ist weitgehend geschlossen. Der Baum zeigt Anzeichen des Eschentriebsterbens, beispielsweise sind auch im Kroneninneren Neuaustriebe zu erkennen.

Der Stammfuß weist erkennbar ein leichtes Wachstumsdefizit auf. Am Stamm und am Stammfuß ist beim Abklopfen mit dem Schonhammer kein Hohlklang zu hören. Pilzfrucht-körper sind keine zu sehen.

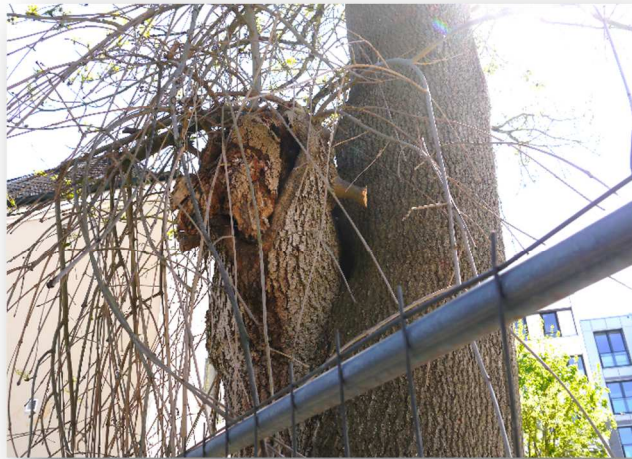
In einer Höhe von ca. 2 m ist eine große Starkastentnahmestelle zu erkennen. An dieser Stelle ist der Holzkörper bereits eingefault. Wie weit die Fäule in den Stamm hineinreicht, ist vom Boden aus nicht zu erkennen

**Abb. 7 Eingefaulte Starkastentnahmestelle**

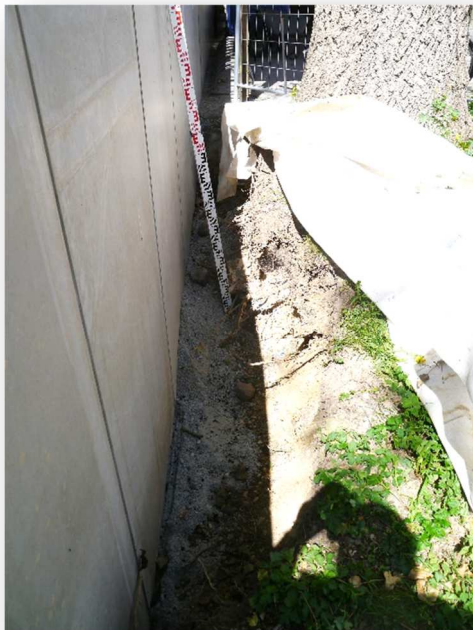
**Abb. 8 Gesamtansicht des Grabens**

Der Eingriff in den Wurzelraum ist dicht am Stamm entlang erfolgt. Der Abstand der Abgrabung zum Stamm beträgt ca. 15 cm. Der Graben hat eine Tiefe von ca. 1 m. Das Erdreich wurde maschinell entfernt. Aus diesem Grund wurden die Wurzeln auch nicht schneidend durchtrennt, sondern abgerissen.

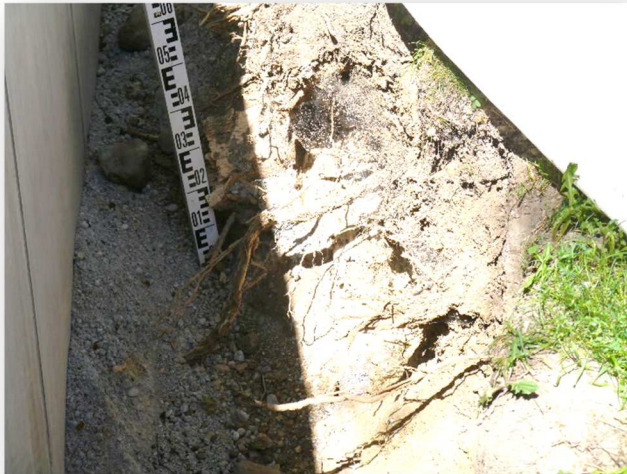
An der Seite des Grabens kann man deutlich erkennen, dass zahlreiche Stark-, Grob- und Schwachwurzeln durchtrennt wurden. Es sind Starkwurzeln mit einem Durchmesser von 17 cm und 24 cm zu erkennen. Diese wurden in einer Entfernung zum Stamm von 56 cm durchtrennt.

#### **Abb. 9 Wurzeldurchtrennungen**

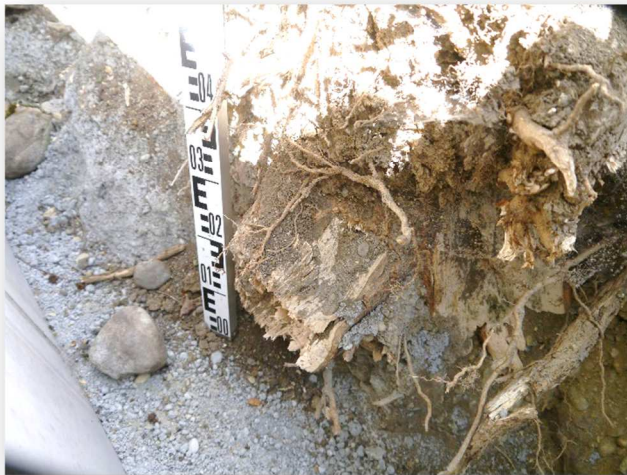
Die stärkste Wurzel ist in einer Entfernung von ca. 20 cm abgerissen. Diese ist ca. 25 cm dick. Allerdings ist das nicht genau messbar, da die Wurzel bereits mit Beton für das Fundament der Stützmauer übergossen wurde.

#### **Abb. 10 Durchtrennte Starkwurzel**

Insgesamt lässt sich feststellen, dass die starke Durchwurzelung im Graben in Anbetracht der sehr geringen Entfernung zum Stammfuß des Baumes auf einen sehr hohen Verlust an Wurzelmasse schließen lässt.

Es ist davon auszugehen, dass durch die Abgrabungen in so geringem Abstand zum Stamm rund 45 % des Wurzelraums verloren gegangen sind. Bei einem solchen Wurzelverlust geht man in einschlägigen Regelwerken bei mäßig abschottenden Baumarten und einem Eingriff innerhalb der Vegetationszeit von einem Schaden in Höhe von 75-100 % aus (s. Richtlinie

Der geringste Abstand zwischen der geplanten Grabungskante und dem Stammfuß der Esche beträgt 0,15 m. Dieser Abstand liegt sehr deutlich innerhalb des statisch wirksamen Wurzelraums des Baumes. Dieser beträgt nach WESSOLLY das 1,5 fache des Stammdurchmessers in einem Meter Höhe. Mit einem Stammdurchmesser des Baumes von 83 cm liegt er damit bei 1,25 m. Die dickste gefundene Wurzel im Suchgraben weist einen Durchmesser von ca. 25 cm auf in einem Abstand von 20 cm zum Stamm.

Es muss deshalb davon ausgegangen werden, dass der Baum eine akute Kippgefahr aufweist, da der Erdkörper mit den darin befindlichen Wurzeln in einem so geringen Abstand zum Stammfuß entfernt wurde.

Wollte man den Baum dennoch erhalten, so müsste die Standsicherheit eingehend technisch mit Hilfe eines Belastungstests (=Zugversuch) nachgewiesen werden.

Aus sachverständiger Sicht ist ein temporärer Erhalt des Baumes mit erheblichem Aufwand verbunden. **Wird auf eine eingehende Untersuchung der Standsicherheit verzichtet, so sollte der Baum aus Gründen der Verkehrssicherheit baldmöglichst gefällt werden.** Hierbei sind jedoch artenschutzrechtliche Bestimmungen und die Eigentumsverhältnisse zu beachten, so dass die Fällung nur in Absprache mit der Naturschutzbehörde und dem Eigentümer erfolgen kann. Eine Lösung sollte unverzüglich herbeigeführt werden, um den nicht verkehrssicheren Zustand zeitnah zu beenden. Solange keine Maßnahmen an dem Baum durchgeführt werden, sollte der Fallbereich für den Verkehr abgesperrt werden.

Gegebenenfalls ist der Baum zunächst nur massiv um 30-50 % einzukürzen und im Oktober 2020 dann vollständig zu fällen.
