Stadt Landshut Rathaus 1

Defizitanalyse

Brandschutz, Hygiene, Schadstoffe

Barrierefreiheit

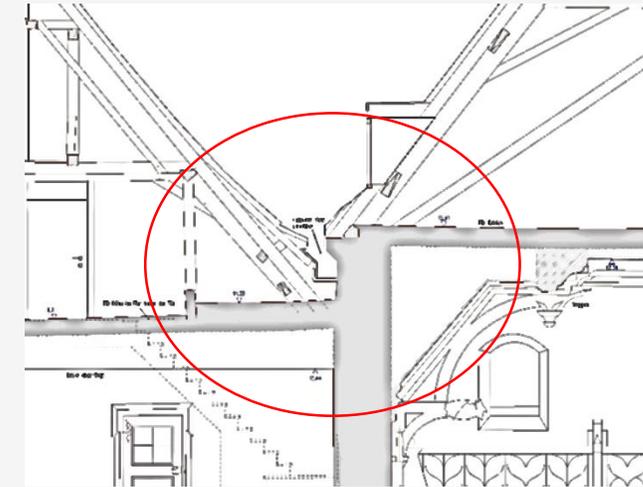
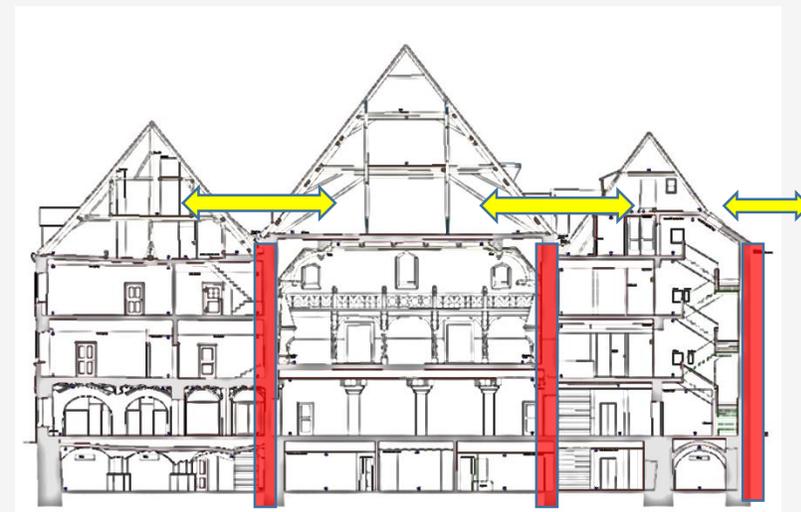
DEFIZITE BRANDSCHUTZ DACHBEREICH

Dächer		
Allgemein	Anforderung harte Bedachung Überwachung Dachräume Brandmeldeanlage	ist überall gegeben alle Bauteile
DÄCHER mit baulicher Brandschutzertüchtigung	Renaissanceflügel Mittelbau Saal mit dem Schacht-Zwischenbau Eckhaus Grasgasse Bauteil an der Altstadt im Anschluss an den Mittelbau)	Festlegung auf Begrenzung auf den 2,5m horizontalen Bereich in Brandschutzplanung
	Prinzipielle Anforderung FH = F30 lt. Gutachten	
Dach FH an den freien Traufen	z.B. zum Innenhof oder auch zur Grasgasse	keine FH Anforderung, da kein Überschlag
Dach FH, wenn die Gebäude / Dächer aneinander stoßen	ist im Bereich <2,5 m ist die FH Anforderung grundsätzlich gegeben (analog der 1/2 x 5m Brandschutzabstand- Regel) die 2,5m werden dabei horizontal von der jeweiligen Traufe gemessen, nicht von Mitte Grabenrinne oder vom Nachbar	Öffnung der Grabenrinnen und brandschutztechnische Trennung und Dachbereiche Einbau einer brandhemmenden Schicht im Dachaufbau unter der Deckung bis > 2,5 m Abstand dazu Einrüstung der Bauteile, Ausdecken und Neudeckung mit Wetterschutzmaßnahmen

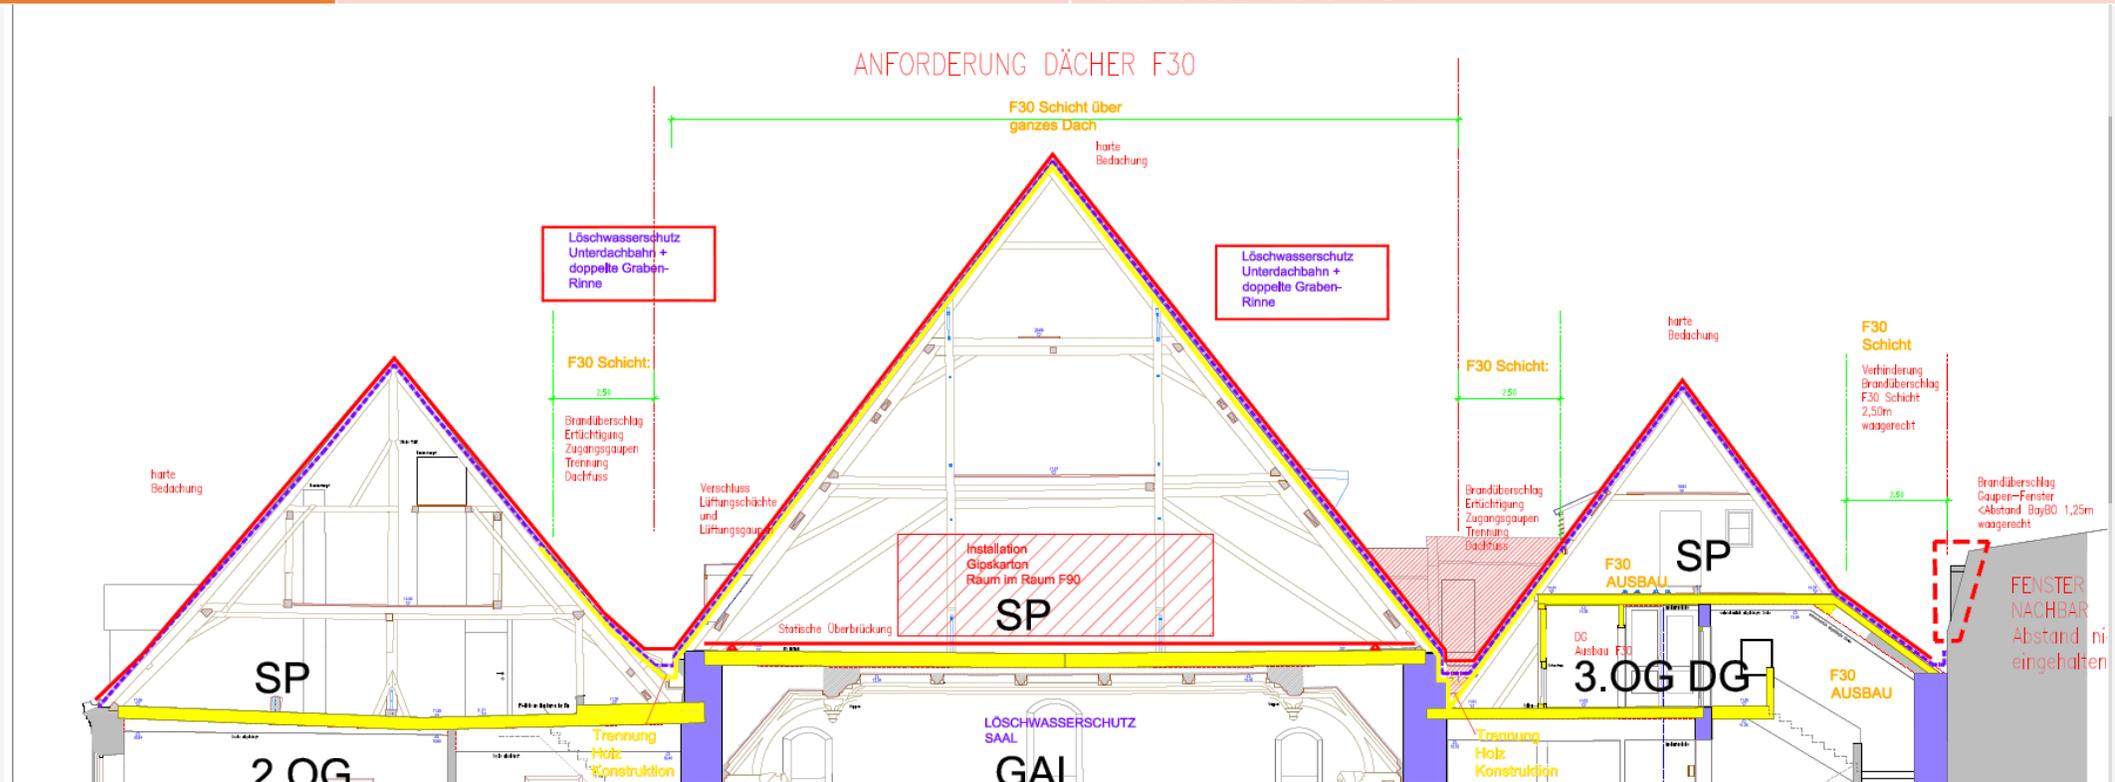
DEFIZITE BRANDSCHUTZ DACHBEREICH

Dach FH, wenn die Gebäude / Dächer aneinander stoßen

ist im Bereich <2,5 m ist die FH Anforderung grundsätzlich gegeben (analog der ½ x 5m Brandschutzabstand- Regel) die 2,5m werden dabei horizontal von der jeweiligen Traufe gemessen

Öffnung der Grabenrinnen und brandschutztechnische Trennung und Dachbereiche
 Einbau einer brandhemmenden Schicht im Dachaufbau unter der Deckung bis > 2,5 m Abstand
 dazu Einrüstung der Bauteile, Ausdecken und Neudeckung mit Wetterschutzmaßnahmen

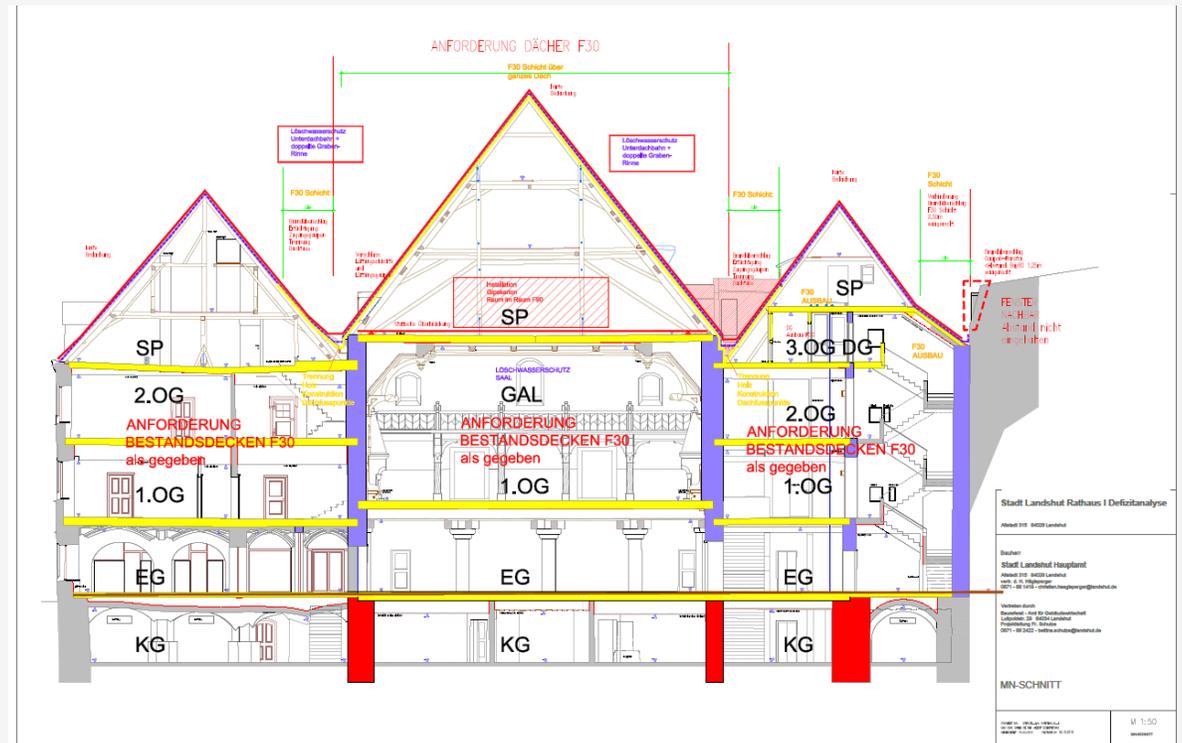
DEFIZITE BRANDSCHUTZ WÄNDE

Wände		
Massivwände Mauerwerk, Beton	Massivwände sind ausreichend lt. Einstufung Brandschutz-Gutachten	
Gipskartonwände	Asbest Schadstoffbelastung nachgewiesen Erneuerung lt. Anforderung BS Konzept	Erneuerung und Ersatz nach GefStoffV und TRGS 519 (Schwarzbereiche) Hinweis: TRGS 519 ist auch im laufenden Betrieb zu beachten
Begleitende Maßnahmen Wandoberflächen	Komplett-Umbaubereiche	Erneuerung der Oberflächen Putz und Fliesen in den Bearbeitungsbereichen
	Instandsetzungsbereiche	Anteilige Teilerneuerung bzw. Renovierung entsprechend der Kategorisierung des Umbaufwandes in den Räumen

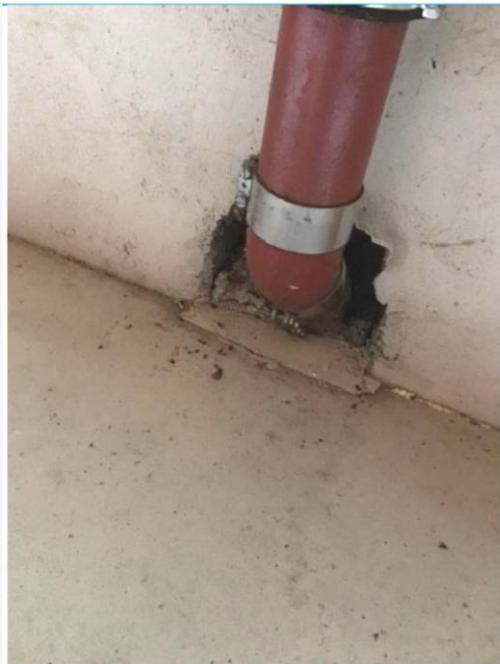
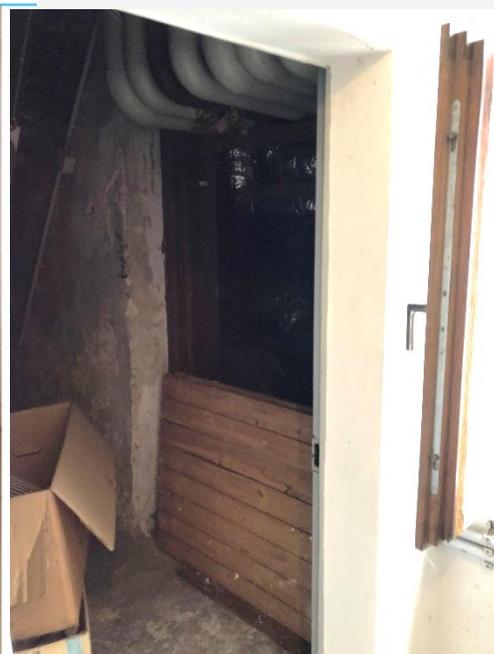
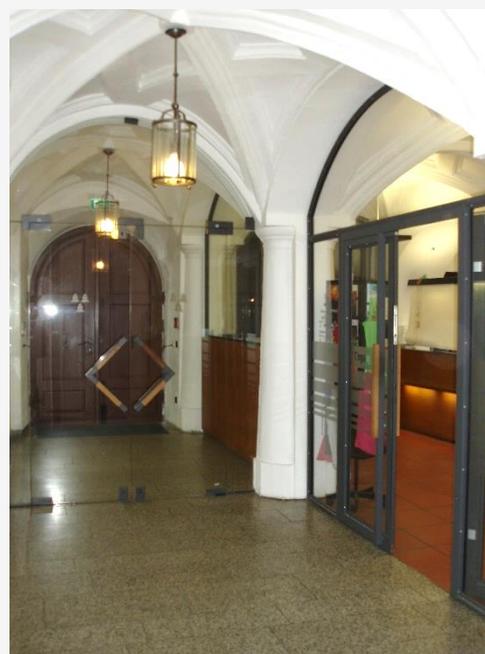
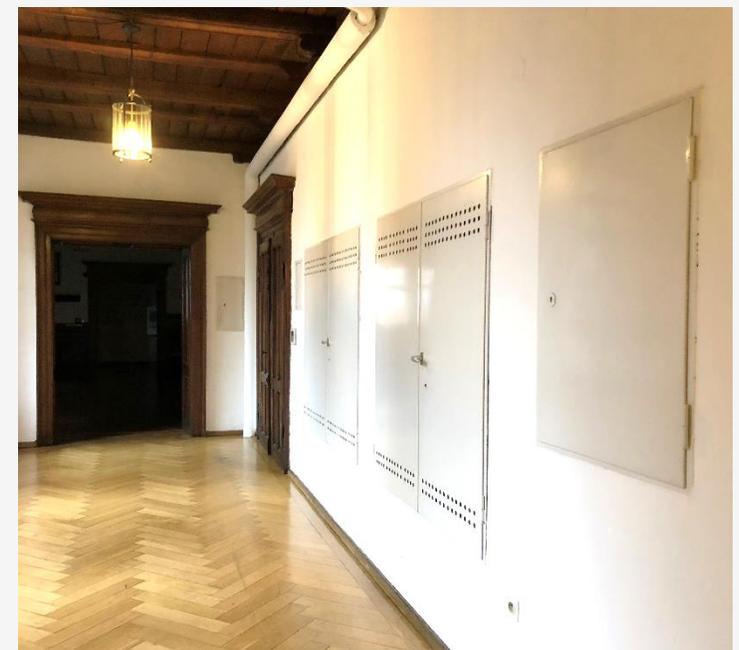
DEFIZITE BRANDSCHUTZ WÄNDE

Wände	
INSTALLATIONS-DURCHFÜHRUNGEN	Ertüchtigung der Installations-Durchführungen und Durchbrüche etc.
SCHLITZE SCHÄCHTE	Erneuerung der Oberflächen in den Bearbeitungsbereichen

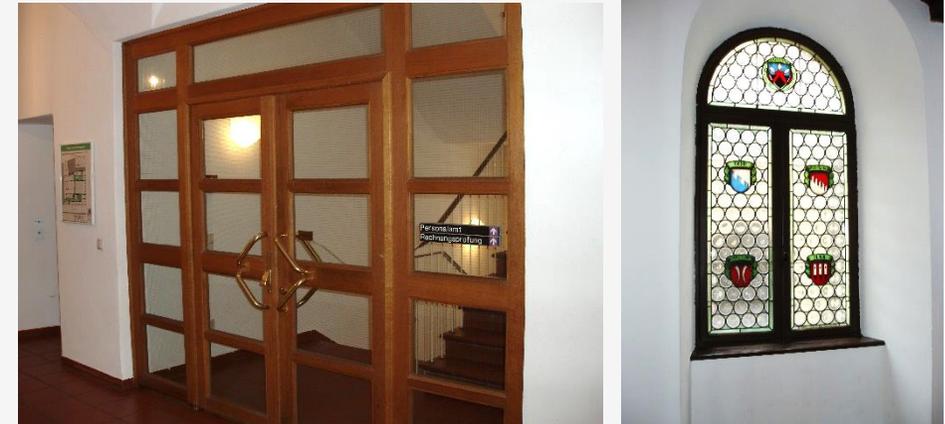
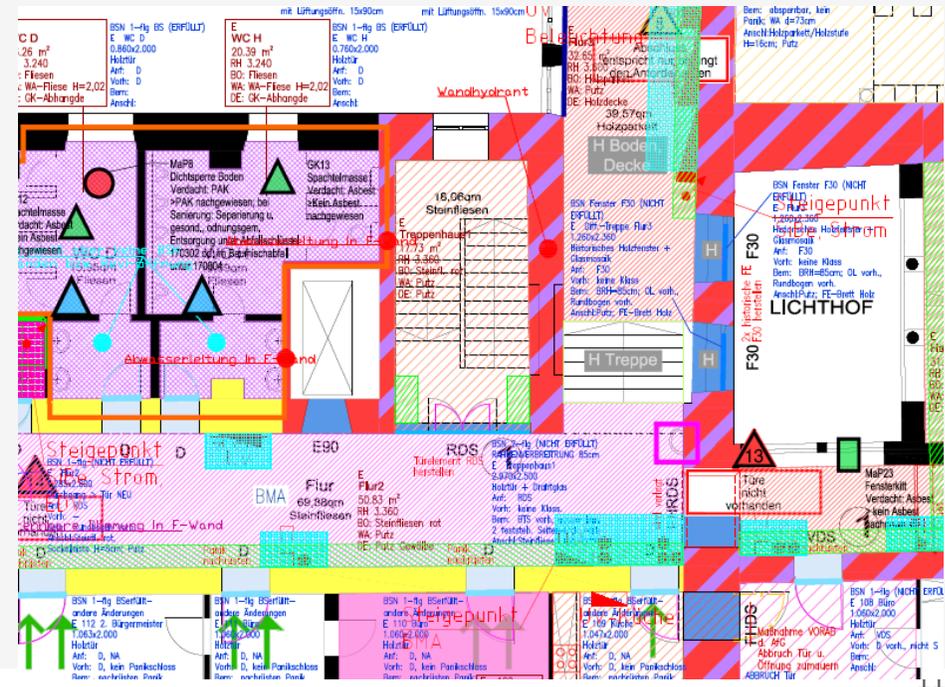
DEFIZITE BRANDSCHUTZ ABSCHLÜSSE

Türen Fenster Abschlüsse		
Brandschutztüren und Abschlüsse gemäß BS- Gutachten	<p>Fehlender Brandschutz, Fehlende Klassifizierung oder Zulassung</p> <p>Fehlende Panikfunktion oder nicht selbstschließend</p>	<p>Kompletter Austausch und Erneuerung nach BS Konzept, bei geringen Mängeln Ertüchtigungen, Herstellung der Panikfunktion Teils Ausstattung mit Automatiköffner</p>
historische Türen und Fenster	<p>Fehlender Brandschutz, Fehlende Klassifizierung oder Zulassung</p> <p>Die historischen Türen und Fenster können nicht nach den Brandschutz- Anforderungen mit Zulassung ertüchtigt bzw. werden hergestellt werden.</p>	<p>Für historische Türen und Fenster erfolgt nach Abstimmung mit dem Brandschutzplaner Antrag auf Abweichung nach Art. 63 Bayerische Bauordnung im Brandschutzkonzept die Kompensation der Abweichungen erfolgt durch die Brandmeldeanlage und damit verbundener Verkürzung der Alarmierungs- und Rettungsdauer</p>

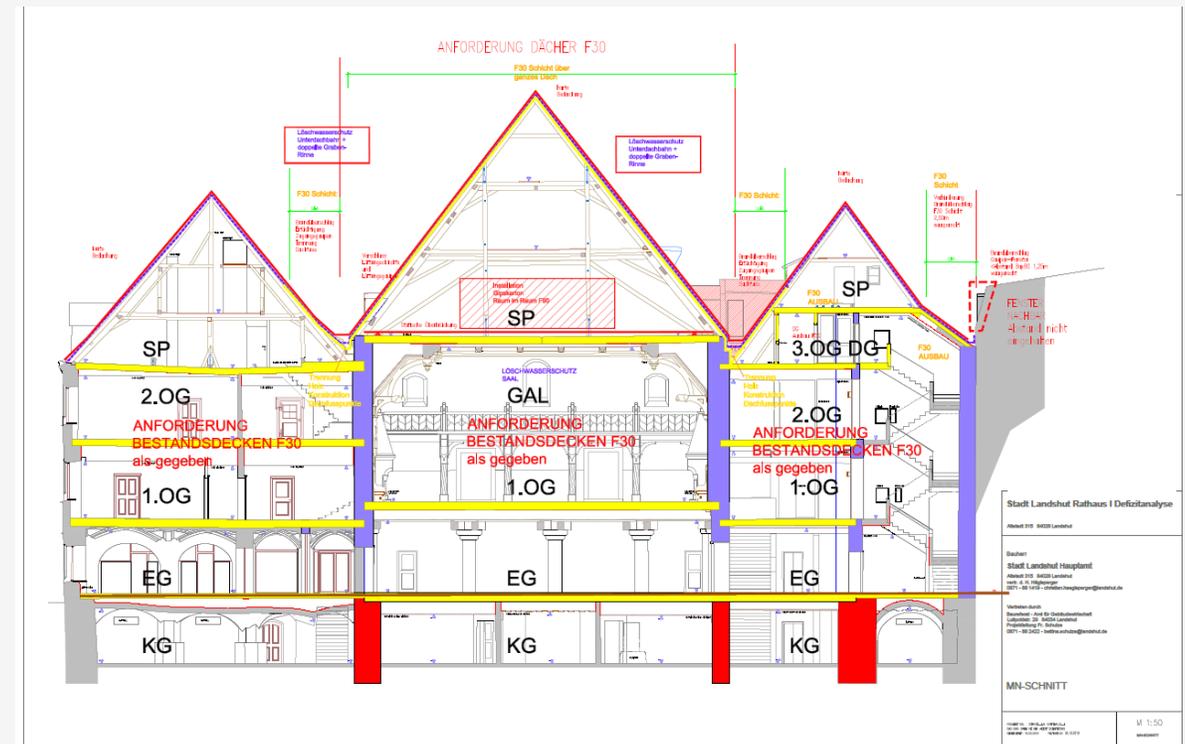
DEFIZITE BRANDSCHUTZ DECKEN

Decken		
Gipskartondecken, GK-Dachsrägen	z.T. Asbest Schadstoffbelastung nachgewiesen Erneuerung lt. Anforderung BS Konzept	Erneuerung und Ersatz nach GefStoffV und TRGS 519 (Schwarzbereiche) Hinweis: TRGS 519 ist auch im laufenden Betrieb zu beachten
Holzunterdecken	z. Teil mit KMF- Auflage (alte Mineralwolle)	Entfernung KMF bzw. Erneuerung GefStoffV und TRGS 521 (Schwarzbereiche)
Holzbalkendecken	Verputzt, mit Fehlböden, ausreichend lt. Einstufung Brandschutz- Gutachten	Ertüchtigung Durchführungen und Durchbrüche
Holzbalkendecken mit Öffnungen oder ausgeräumte Holzbalkendecken	z.B. Graspassenflügel WC Bereich 2.OG	Ertüchtigung und Herstellung Brandschutz notwendig z.B. durch Verputz, Einbau Unterdecke mit Anforderung etc.
Massivdecken	Massivdecken ausreichend lt. Einstufung Brandschutz- Gutachten	Ertüchtigung Brandschutz Durchführungen und Durchbrüche
Treppen	Brandschutz Bestand ausreichend lt. Einstufung Brandschutz- Gutachten	Keine Maßnahmen hinsichtlich des Brandschutzes

Begleitende Maßnahmen Deckenoberflächen, Bodenbeläge	Komplett- Umbaubereiche	Erneuerung der Oberflächen und elastischen Beläge in den Bearbeitungsbereichen

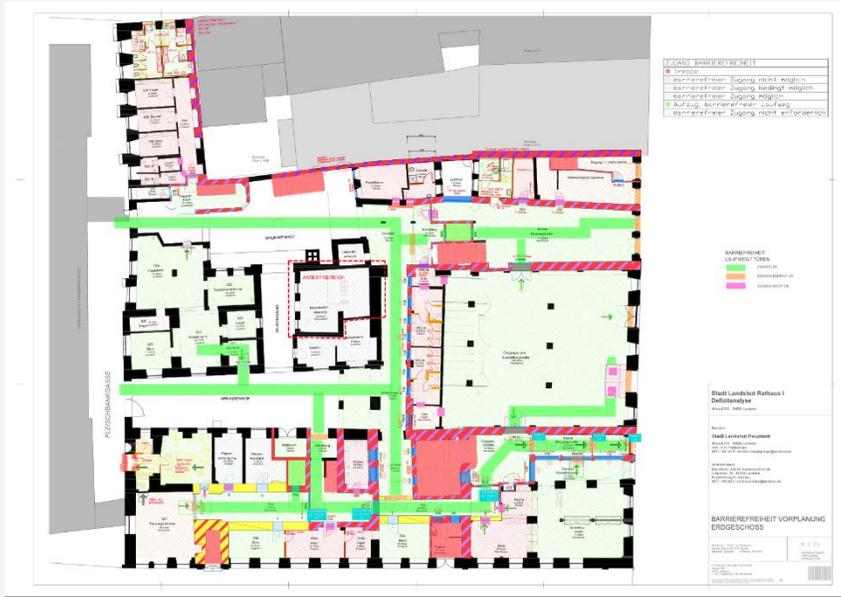
MASSNAHMEN BARRIEREFREIHEIT

Zugänge allgemein	schwere Türen im Wegebereich	Einbau automatischer Türöffner oder Feststellanlagen
Orientierung	Weg zum Aufzug schwer zu finden und für viele unbekannt	taktile Beschilderung, Übersichtsschilder an den Zugängen taktile Handlaufschilder
Aufzüge	Zu schmale Türen (Mind.90cm) keine barrierefreie Bedienung	Ertüchtigung Erneuerung der Aufzugstüren, bzw. der gesamten Anlage nach Erfordernis und ELT Planung
Zugang zu den Plenarsälen und zum Rathausprunksaal	Rampe im 1.OG Renaissanceflügel viel zu steil Grassassenseitig nur Treppenzugang vorhanden	Einbau Hebe Lift im Renaissanceflügel statt der steilen Rampe grassassenseitig Einbau eines 90° Rollstuhllift und eines Podestes an der Treppe im Eckhaus
Alter Plenarsaal und Rathausprunksaal	Historische Stufen, Bauteilhöhenunterschiede	Anlage von Stufenrampen und betriebliche Lösungen
Zugang FBG	Stufen und schwere Türen, Aufzugstüren	Umbau Zugangssituation mit Aufwertung Eingangsbereich Einbau automatische Türöffner mit Taster, Ertüchtigung Aufzug

Behindertentoiletten	Kein Behind.-WC trotz öffentl. Veranstaltungen vorhanden	Planung von mehreren Beh. Toiletten
Hörhilfen Rathausprunksaal Plenarsäle	Keine elektronischen Hörhilfen für Hörgeschädigte vorh.	induktive Höranlage ist baulich zurückgestellt, historische Räumen nach derzeitigem Stand verbleibt Parkettboden, Übergangs massiv könnten FM- bzw. Infrarotempfänger mit Umhängeschleife angeschafft und verwendet werden, ggf. Berücksichtigung in der späteren Elektroplanung
