**Ergänzung
Sturzflutrisikomanagementkonzept
Sturzflutereignis
am 29.06.2021 in Landshut**

28.07.2021

ea-LaTBA-009.01

Erläuterungsbericht

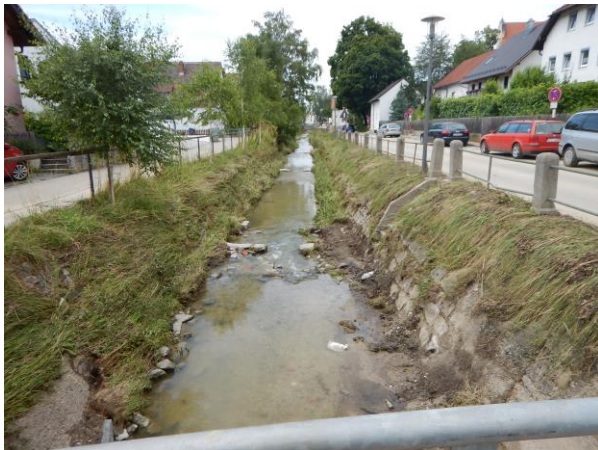
Im Rosental kam es im Juni 2021 bereits zu mehreren Sturzfluten, sodass der Boden kaum mehr Wasser aufnehmen konnte und sich bereits Fließwege in das Gelände eingepreßt haben. Das Wasser floss aus dem oberen Rosental, entlang der tief in das Gelände eingeschnittenen Feldwege in das Rosental. Von dort führt der Fließweg über die befestigte Straße Rosental bis zur Bachstraße und von dort in den Roßbach. In Abbildung 3.1 sieht man anhand des niedergedrückten Grasses, dass der Roßbach einen hohen Wasserstand gehabt haben muss. Im unterstromigen Bereich des Roßbachs kam es auf Höhe der Brauerei zu Ausuferungen Richtung Bachstraße 3 (siehe Abbildung 3.2 rechts). Die Brücke auf Höhe Bachstraße 3 war vermutlich beim Starkregenereignis mindestens eingestaut, dafür spricht das angeschwemmte Material, dass sich an den Geländerstangen festgesetzt hat (siehe Abbildung 3.2). Als Folge des Brückeneinstaus könnte es zu rechtsseitigen Ausuferungen gekommen sein.

Abbildung 3.1: Roßbach auf Höhe Bachstraße 55

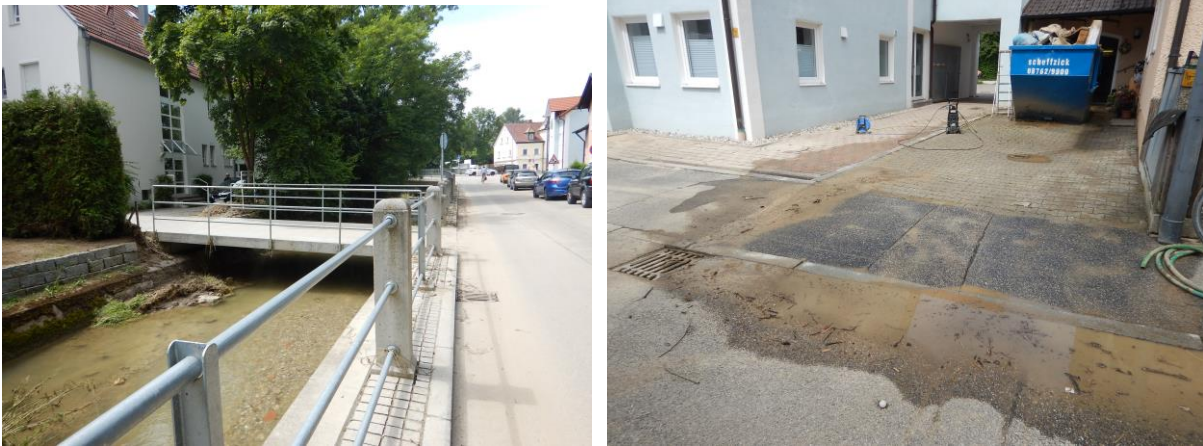
Abbildung 3.2: Roßbach mit Brücke auf Höhe Bachstraße Bachstraße 3

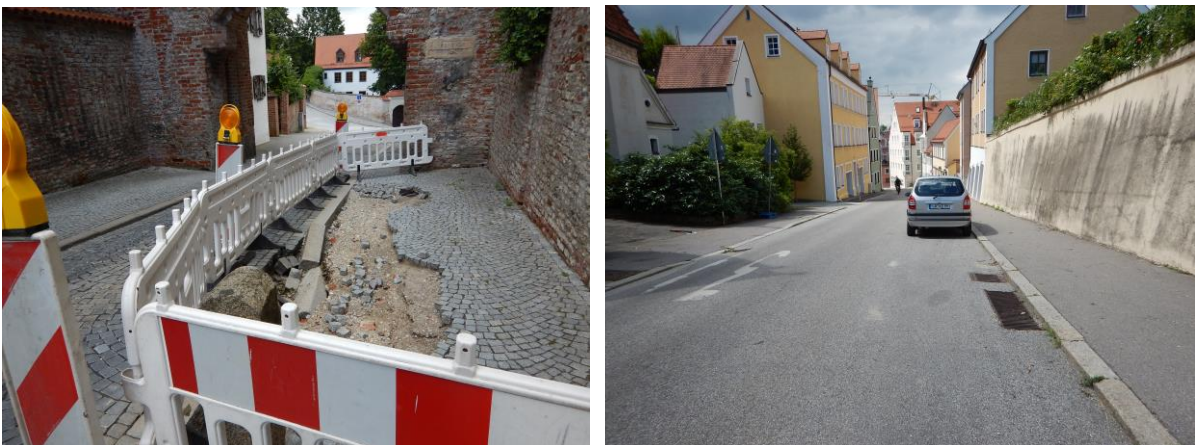
Anhand von Medienberichten und Videomaterial wird ersichtlich, dass das Wasser der Sturzflut entlang der steilen alten Bergstraße Richtung Norden floss. Am Stadttor in Abbildung 3.3 wurde das Straßenpflaster beschädigt. Aufgrund der einstauenden Wirkung können sich in diesem Bereich höhere Wassertiefen und durch die Querschnittsverengung höhere Fließgeschwindigkeiten ergeben haben, die zu diesen Auswirkungen geführt haben. Die Wassermassen aus dem oberstromigen Einzugsgebiet der alten Bergstraße haben am Dreifaltigkeitsplatz (Abbildung 3.4) zu großen Überschwemmungen geführt. Dabei floss das Wasser vor allem in den tiefer gelegenen Parkplatzbereich (Abbildung 3.4) und staute sich dort auf. Außerdem ergaben sich hohe Fließtiefen auf Höhe der Deutschen Post am Dreifaltigkeitsplatz 177. An der alten Bergstraße befinden sich Tiefgaragen. Bei der Ortsbegehung konnte nicht ermittelt werden, ob diese durch das aktuelle Regenereignis betroffen waren.

Abbildung 3.3: Alte Bergstraße mit Blick Richtung Norden, links Stadttor, rechts HsNr. 157

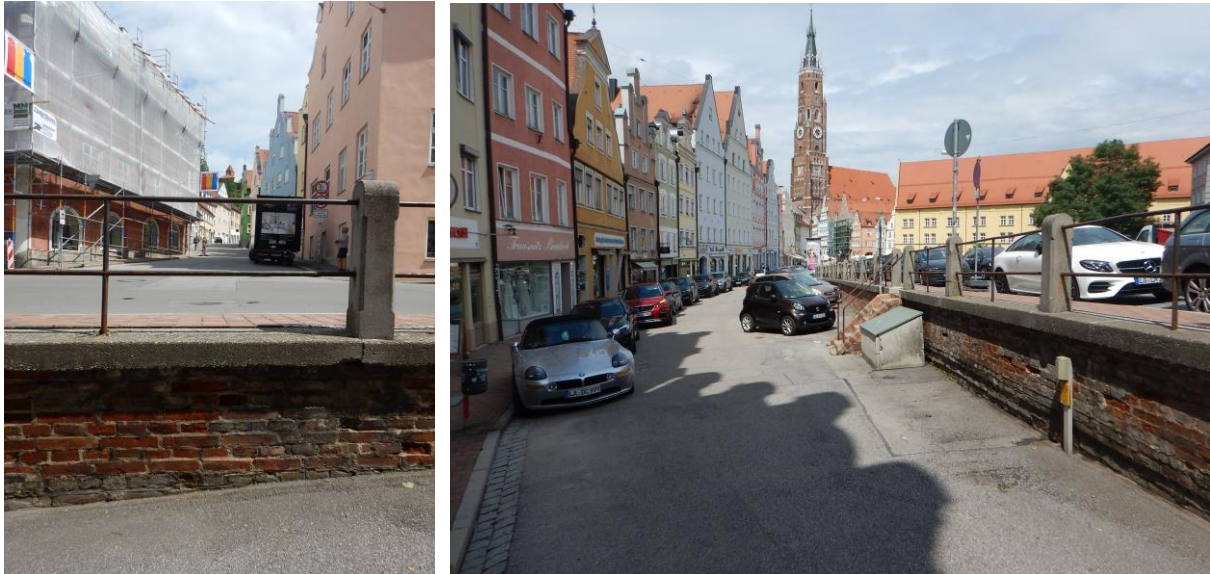
Abbildung 3.4: Dreifaltigkeitsplatz mit Blickrichtung Bergstraße (links), Blickrichtung Altstadt (rechts)

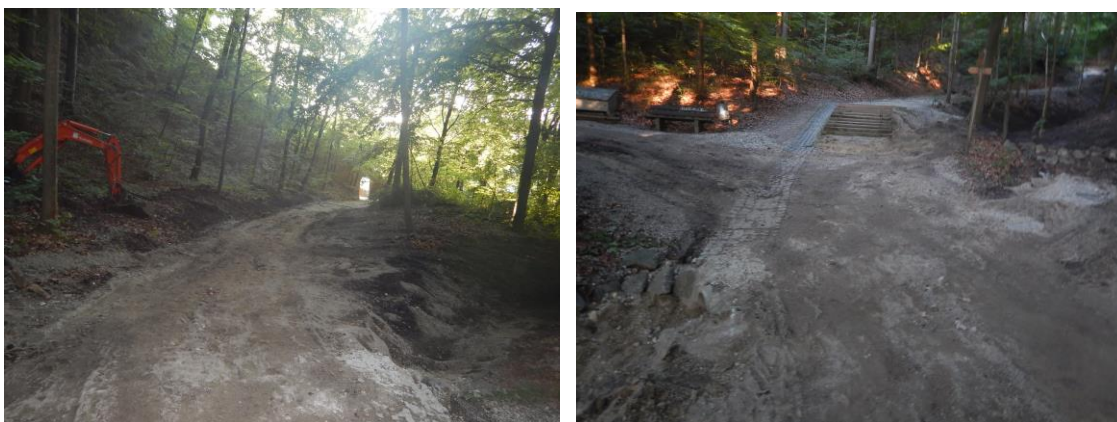
Aus dem bewaldeten Gebiet des Hofgartens und der Burg Trausnitz bahnte sich das Wasser auf dem Hauptweg Richtung Norden. Entlang des Weges wurden Schlamm, Kies und Zweige abgelagert und bis zum Stadttor am alten Franziskanerplatz und weiter Richtung Neustadt transportiert. Abbildung 3.5 zeigt den Hauptweg oberhalb des Stadttors zum Zeitpunkt der Ortsbegehung als schon mit den Aufräumarbeiten begonnen wurde. Der quer zum Weg verlaufende Durchlass wurde, durch den von den Wassermengen mittransportierten Kies, verstopft. Weitere Kiesablagerungen bis zum Franziskanerplatz zeigen den Fließweg des Wassers. Östlich des Hauptwegs lässt sich der Fließweg bis zur Stadtmauer im Bereich des Königsmuseums, anhand von Verschlämmungen und Ablagerungen von Zweigen usw., erkennen. Die Erfahrungsberichte zeigen, dass es auch in der Neustadt im Bereich des Kriegerdenkmals zu Überschwemmungen kam.

Abbildung 3.5: Hauptweg zwischen Burg Trausnitz und Stadttor

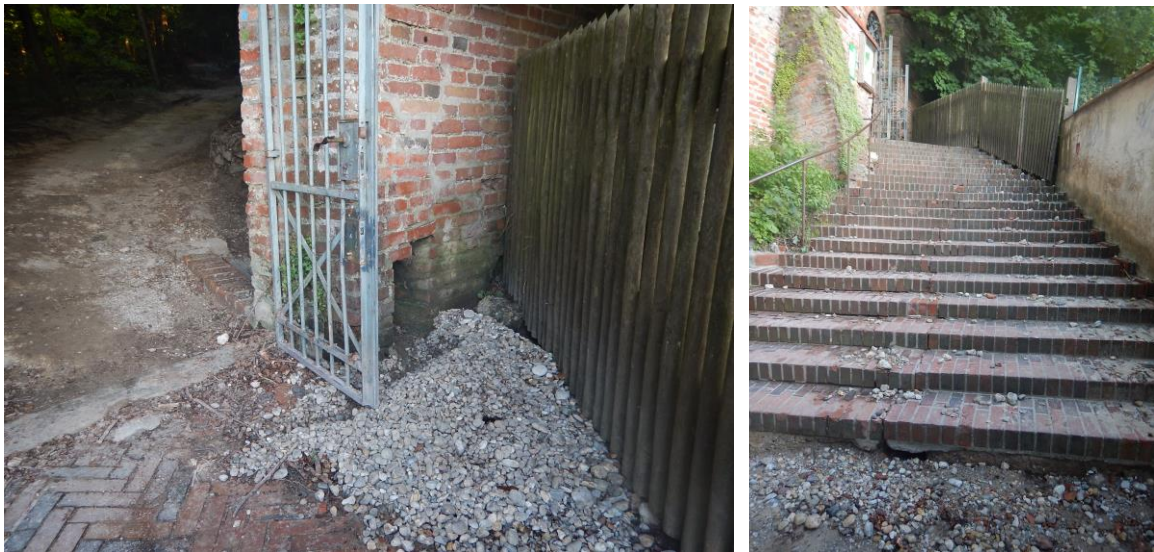
Abbildung 3.6: Kiesablagerungen: Stadttor am Hauptweg (rechts), Treppe unterhalb des Stadttors

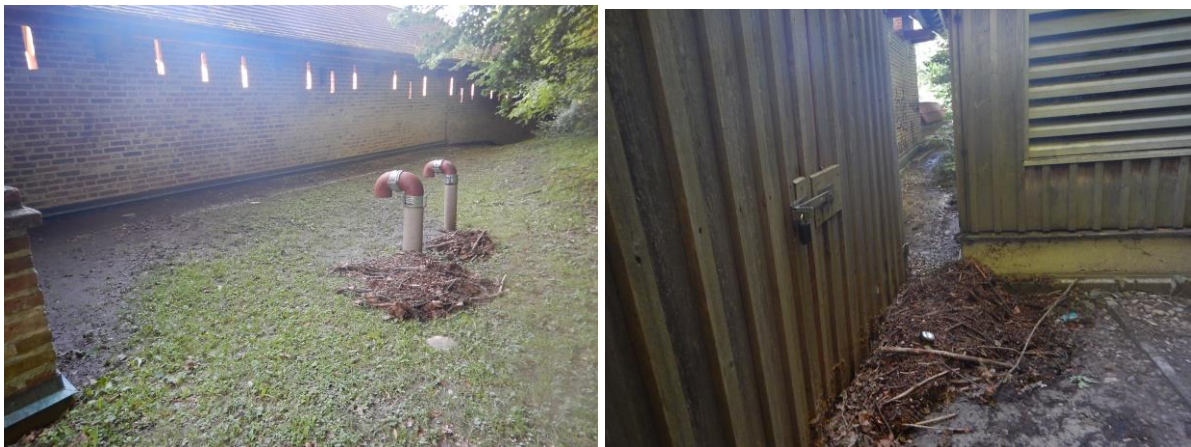
Abbildung 3.7: Schlammablagerungen, Äste, Zweige: Stadtmauer und Tor am Königsmuseum

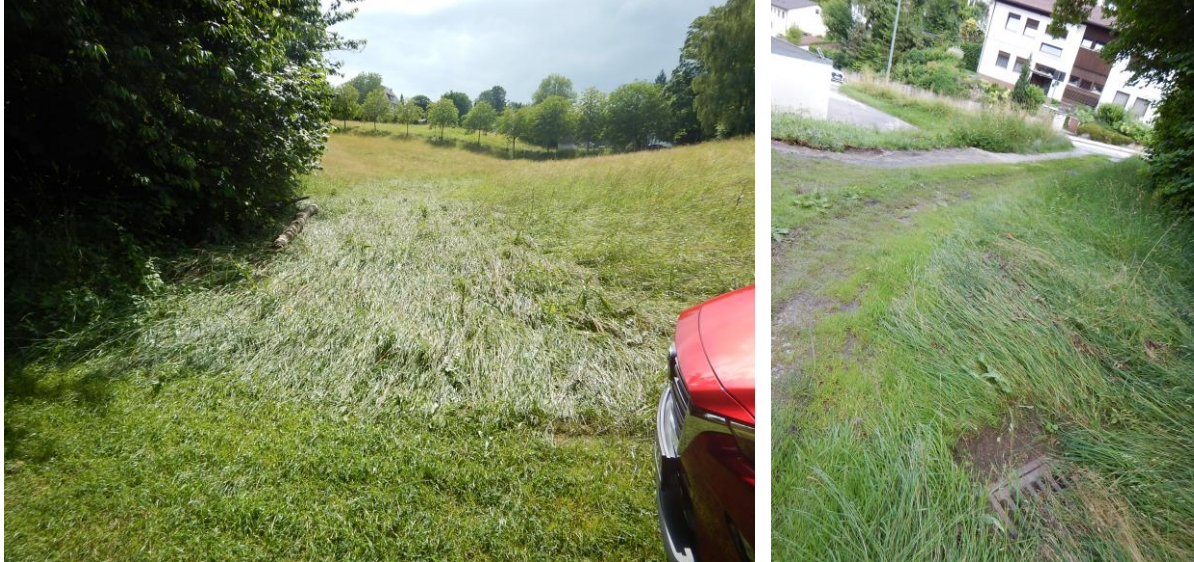
Nördlich der Kirche Heilig-Blut befindet sich eine Wiese deren Gras zum Zeitpunkt der Ortsbegehung noch durch die Wassermengen am Boden liegt. Dies ist ein charakteristisches Zeichen für einen ausgeprägten Fließweg und zeigt die Kraft des Wassers. Der Fließweg verläuft wie in Abbildung 3.8 dargestellt Richtung Osten zur Brüder-Grimm-Straße und dort auf asphaltierter Straße zur Filsermayrstraße. An der Brüder-Grimm-Straße lief teilweise in die niedriger gelegenen Garagen das Wasser. An der Kreuzung Brüder-Grimm-Straße und Filsermayrstraße befindet sich ein Kanalbauwerk zum Rückhalt von Regenwasser. Südlich der Kreuzung kann anhand des niedergedrückten Grasses geschlussfolgert werden, dass es auch hier zu Sturzfluten kam, die nach Norden abfließen (siehe Abbildung 3.9). Zum Zeitpunkt der Ortsbegehung waren die Einlaufgitter des unterirdischen Pufferbeckens nicht ver-

Abbildung 3.8: Wiese nördlich von Heilig-Blut, (Blick Richtung Westen; links), Kanaleinlauf an der Brüder-Grimm-Straße (rechts)

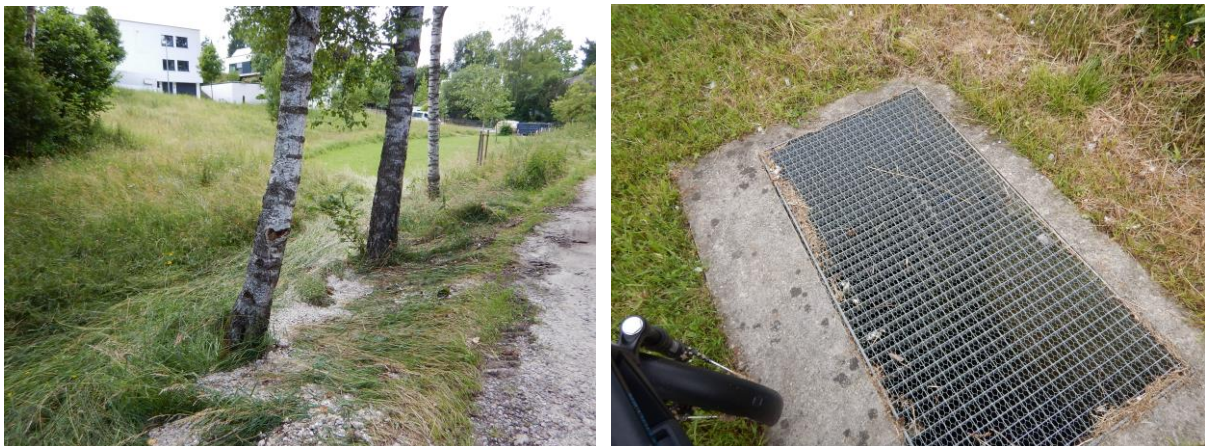
klaut (siehe Abbildung 3.9). Weiter Unterstrom konnten bei der Ortsbegehung keine weiteren Betroffenheiten an der Filsermayrstraße festgestellt werden, daher wird davon ausgegangen, dass der Kanal inkl. unterirdischen Pufferbecken an der Kreuzung Brüder-Grimm-Straße / Filsermayrstraße leistungsfähig war.

Abbildung 3.9: Wiese südlich des Kanaleinlaufs, (Blick Richtung Nordwesten; links), Kanaleinlauf Pufferbecken Brüder-Grimm-Straße / Filsermayrstraße (rechts)

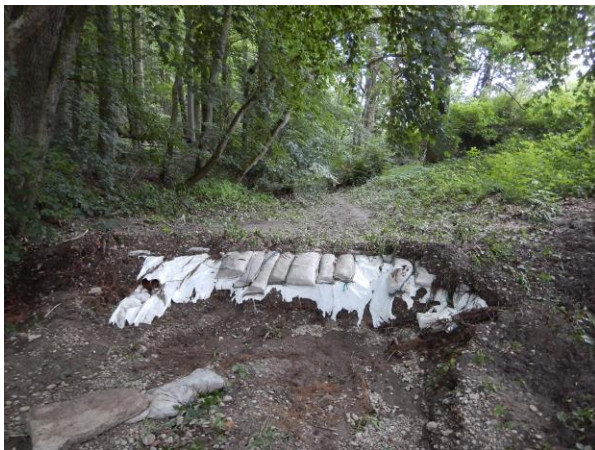
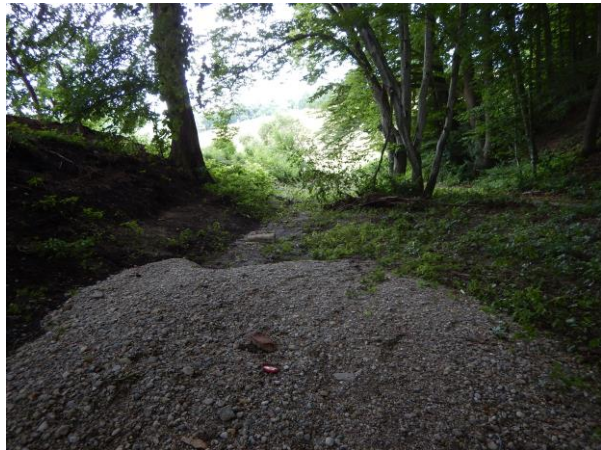
Im oberstromigen Bereich (Süden) der Hagrainer Straße (Hsnr. 84 bis 102) wird von den Anwohnern berichtet, dass das Wasser sowohl aus den bewaldeten südlichen Hanggebieten (Hagrainer Holz) als auch aus den südlichwestlichen landwirtschaftlich genutzten Flächen zu Betroffenheiten geführt hat. Im Hagrainer Holz wurden bereits kleinere Geländeaufschüttungen durchgeführt (siehe Abbildung 3.10 links). Anhand der dortigen Kiesablagerungen wird deutlich, dass diese Geländeanpassung als Kiesfang gewirkt hat und somit zum Schutz der

Abbildung 3.10: Geländeaufschüttungen im Hagrainer Holz (links), Kiesablagerungen (rechts)

Unterlieger beigetragen hat (siehe Abbildung 3.10 rechts). Weitere Geländeaufschüttungen mit Schlamm- und Kiesfang sind in diesem Bereich denkbare Planungsmaßnahmen.

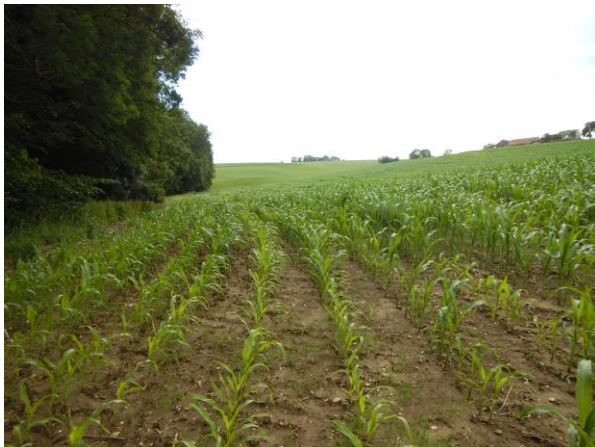
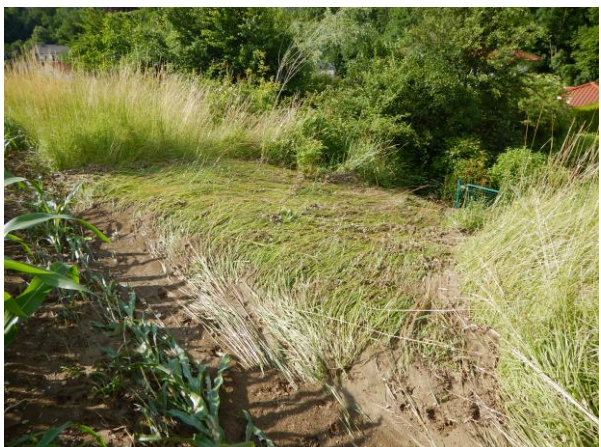
Südwestlich der oberen Hagrainer Straße wird die landwirtschaftlich genutzte Fläche mit Mais angebaut. Anhand Abbildung 3.11 erkennt man die strömungsorientierte Bewirtschaftungsweise quer zur Hangneigung, die prinzipiell einen höheren Rückhalt bei Regen gewährleistet. Anderenfalls wird auch deutlich, dass aufgrund der Anbauweise des Mais der Oberboden bei Starkregen mitgeschwemmt wird und sich in den unteren flacheren Bereichen ablagert. So ergab sich bei dem Sturzflutereignis am 29.06.2021 ein Fließweg zwischen den Gebäuden der Hagrainer Straße 90, 88 und dem südwestlich davon gelegenen Maisfeld. Die Übersichtskarte aus dem BayernAtlas in Abbildung 3.12 zeigt den Fließweg der bei Hsnr. 88 und 90 zu teils schweren Betroffenheiten geführt hat. Durch eine begrünte Ableitungsmulde am unteren Ende des Maisfeldes könnte eine solche Gefahr in Zukunft vermieden werden. Im Hauptbericht wird im Kapitel 9.2.7. detaillierter auf Planungsmaßnahmen eingegangen.

Abbildung 3.11: Maisfeld (links), Fließweg unterstrom Maisfeld bei Hsnr. 88 (rechts)

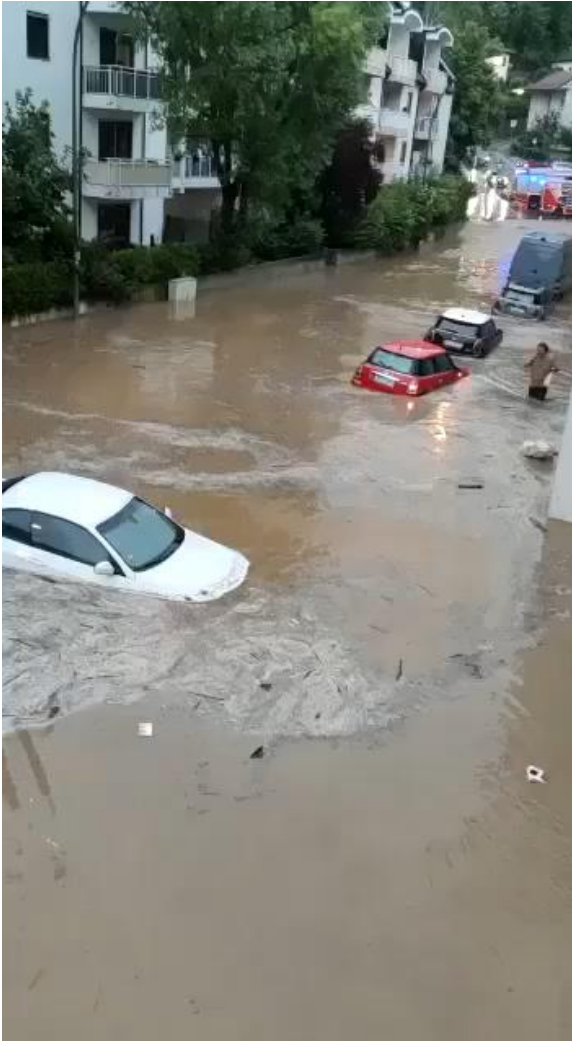
Das Regenwasser der Hagrainer Straße und der östlichen Schönbrunner Straße floss über die Kreuzung Marschallstraße/Schönbrunner Straße Richtung Westen entlang der Schönbrunner Straße. Aufgrund der Geländeverhältnisse fließt das Wasser an der Schutzmauer und der Schutztür der Schönbrunner Straße 3 vorbei. Auf Höhe von Schönbrunner Straße 19 sammelte sich das Wasser auf der Straße und führte zu Betroffenheiten am südlichen Straßenrand (Hsnr. 16/18). Die Anwohner berichten, dass das Wasser der südlich der Schönbrunner Straße gelegenen Freiflächen Richtung Osten entwässerte und ein Fließweg entlang des angrenzenden Wegs bei Hsnr. 22 in die Schönbrunner Straße entstand.

Abbildung 3.13: Überschwemmungssituation Schönbrunner Straße zum Zeitpunkt des Starkregenereignisses

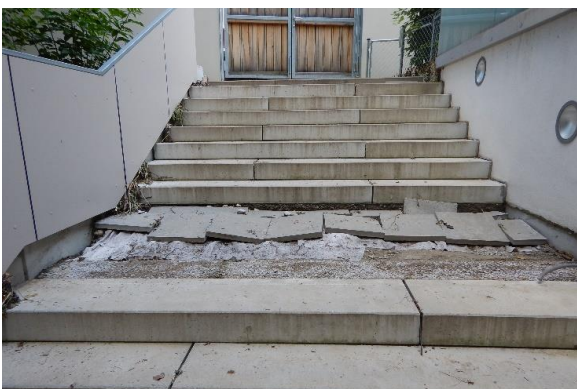
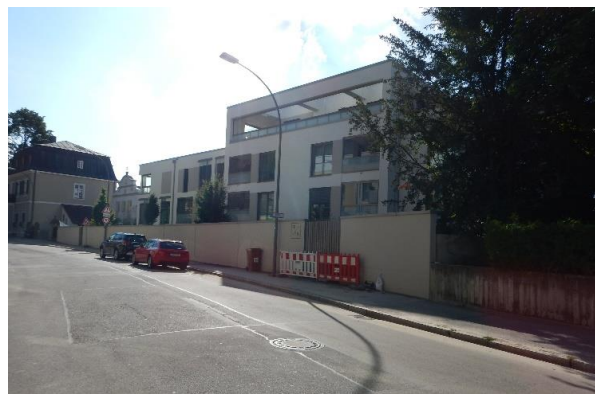
Nachdem das Tor an der Schönbrunner Straße 19 den Wassermassen nicht mehr stand hielt und aufbrach, ergoss sich das Wasser in den tiefer liegenden Bereich des Landgestüts Landshut. Das aufgestaute Wasser führte aufgrund der Geländeverhältnisse entlang des Fließweges zu mitgerissenen Pflastersteinen und größeren Schäden. Anwohner berichten, dass auf dem Parkplatz westlich des Gestüts das Wasser einen Meter hoch stand. Abbildung 3.13 zeigt die Überschwemmungssituation an der Schönbrunner Straße, bevor das Tor bei Hsnr. 19 durch die Wassermassen aufgebrochen wurde. In den nachfolgenden Abbildungen sind die Betroffenheiten nördlich der Schönbrunner Straße entlang des Fließweges ersichtlich.

Abbildung 3.14: Betroffenheiten bei der Ortsbegehung an der Schönbrunner Straße

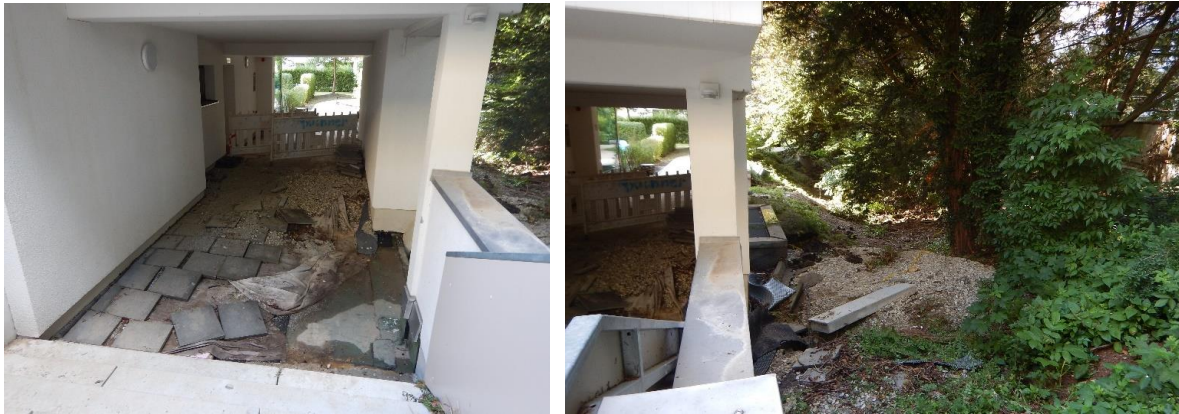
Abbildung 3.15: Betroffenheiten bei der Ortsbegehung an der Schönbrunner Straße

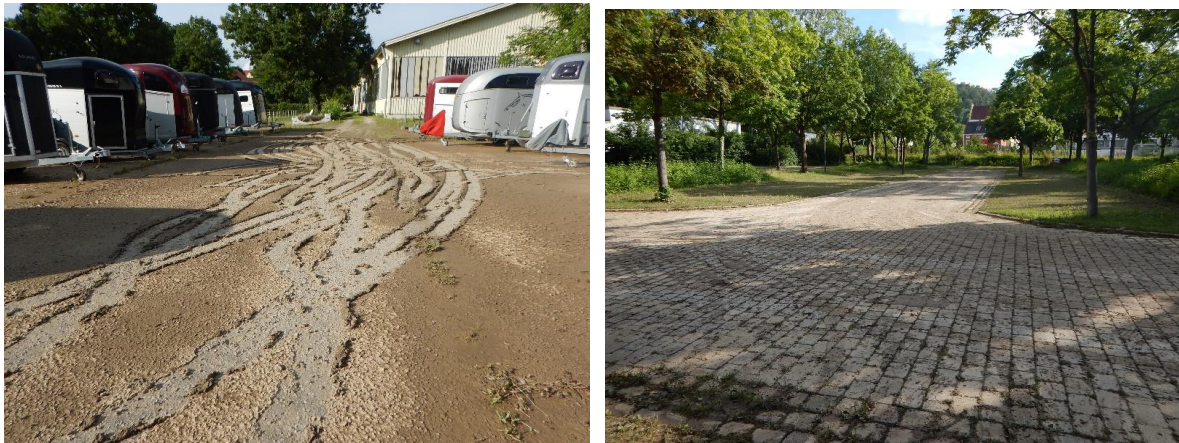
Abbildung 3.16: Parkplatzbereich bei der Ortsbegehung

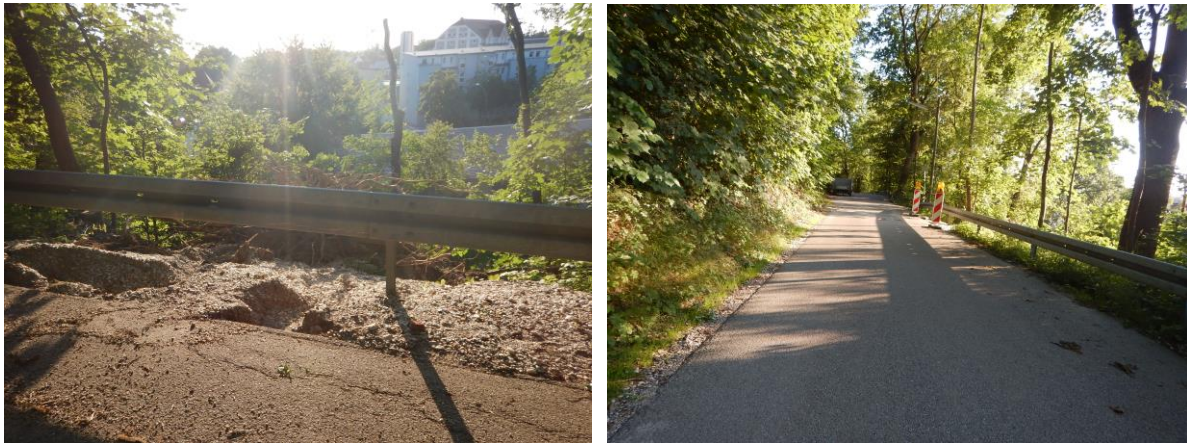
An der östlichen Schönbrunner Straße sind bei der Ortbegehung auf Höhe der Kindertageseinrichtung an der Marschallstraße 12 Schäden festgestellt worden. Bei genauerer Betrachtung floss in diesem Bereich aus den südlich angrenzenden Waldgebieten (Richtung Carosahöhe) das Wasser über die Schönbrunner Straße (siehe Abbildung 3.17). Durch eine Anpassung der Straßenneigung zum Hang hin, wie dies auch in den angrenzenden Straßenabschnitten der Fall ist, kann das Wasser auf der Straße abfließen.

Abbildung 3.17: östliche Schönbrunner Straße

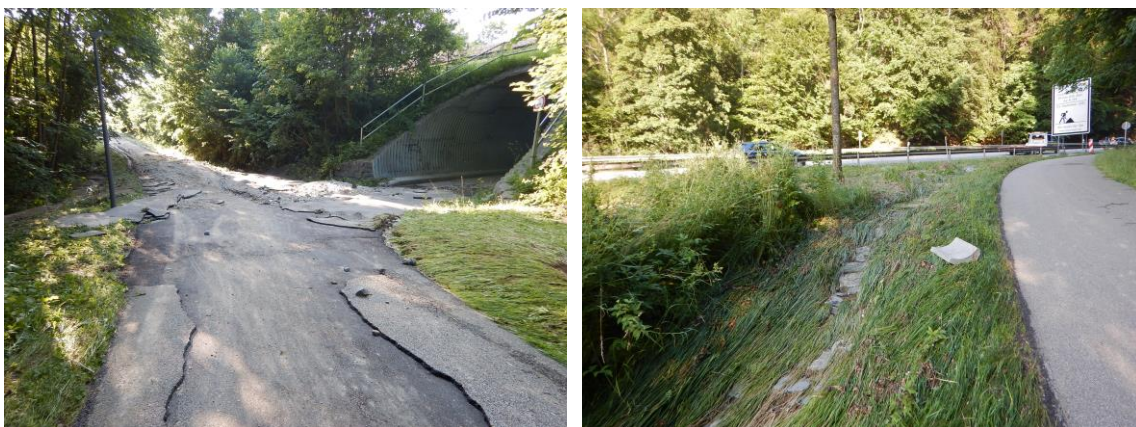
Vom Moniberg floss das Wasser entlang des östlichen Fahrradwegs und der angrenzenden Felder auf den Rakocziweg und Richtung Niedermayerstraße. Die Steine der teilweise befestigte Ableitungsrinne neben dem Weg wurden teilweise aufgeschwemmt und der Oberflächenbelag des Fahrradweges wurde durch das Wasser beschädigt.

Abbildung 3.18: Betroffenheiten bei der Ortsbegehung am Rakocziweg

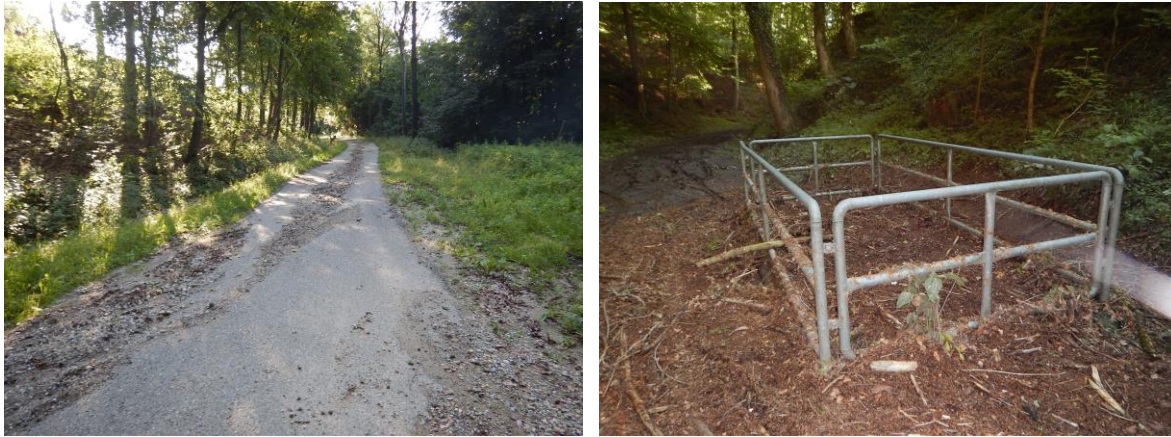
Am östlichen Fahrrad- und Waldweg wird bei der Ortsbegehung ersichtlich, dass sich durch den Starkregen Fließwege durch den Wald ergaben und gefasst auf dem Weg abflossen. Das Wasser riss Äste, Zweige und Kies mit, die sich teilweise am Auffangbecken ablagerten (siehe Abbildung 3.19).

Abbildung 3.19: Betroffenheiten bei der Ortsbegehung am östlichen Fahrradweg (links), und verkleustes Auffangbecken (rechts)

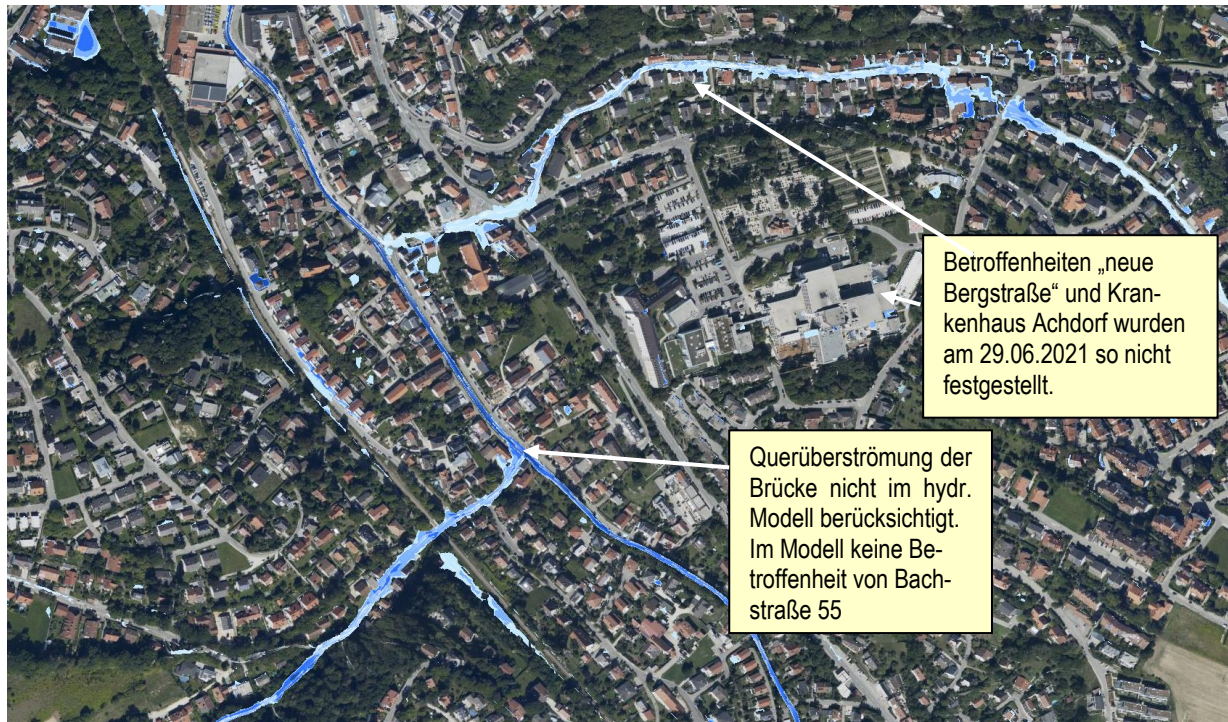
wurden die in Abbildung 4.2 dargestellten Betroffenheiten in der neuen Bergstraße am 29.06.2021 so nicht festgestellt. Die Leistungsfähigkeit des Kanals war wahrscheinlich gegeben. Auch in der Ländgasse wurde das Wasser vermutlich über die Kanalisation abgeführt. In der alten Bergstraße sind die Fließtiefen aufgrund des hohen Straßengefälles kleiner als 5 cm und werden bei der Animation nicht in Blauabstufungen dargestellt (Abbildung 4.4). An der Hagrainer Straße wird bei der Animation die Situation dargestellt, bei der das Tor an der Schönbrunner Straße 19 offen war.

Abbildung 4.2: Fließweganalyse und Gefahrenermittlung oberes Rosental und neue Bergstraße

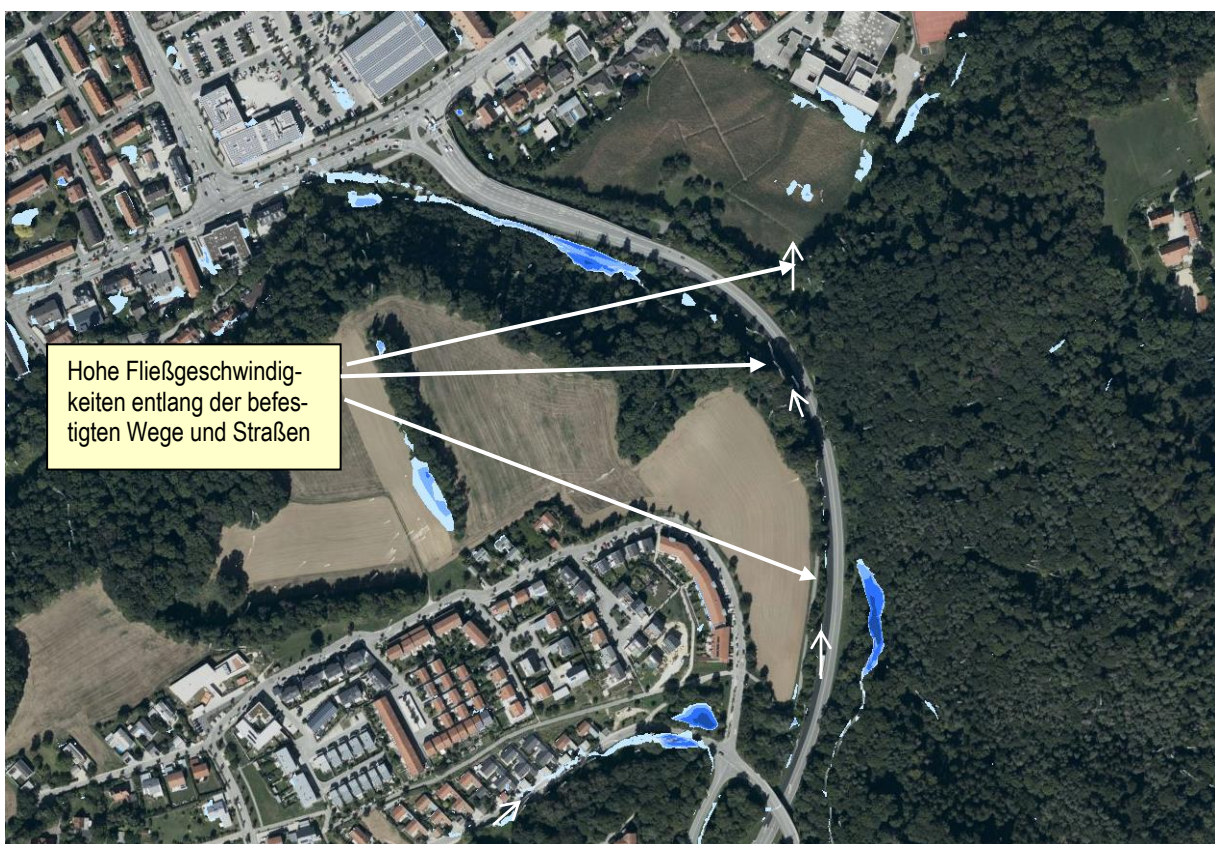
Am Moniberg / Rakocziweg ergeben sich in der Simulation hohe Fließgeschwindigkeiten, wie in Abbildung 4.10 dargestellt. In Abbildung 4.11 sind die sich ergebenden Überschwemmungsflächen als Fließtiefen abgebildet. Die Ergebnisse stimmen in diesem Bereich gut mit den Schlussfolgerungen der Ortsbegehung überein.

Abbildung 4.10: Fließweganalyse Rakocziweg – B299-Grundschule

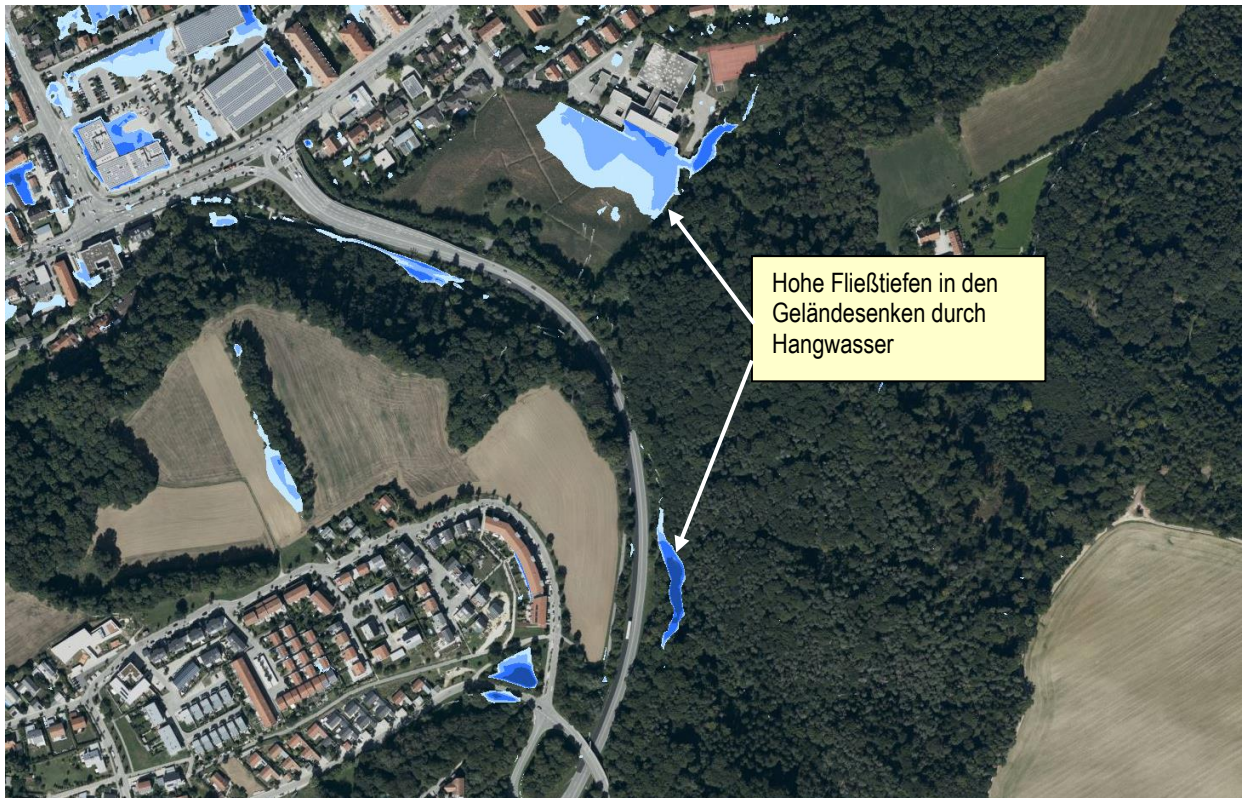
Abbildung 4.11: maximale Überschwemmungen Rakocziweg – B299-Grundschule
