Anlage 7: Abriebtest für die Plakette „Kein Schmutzwasser in diesen Gully“

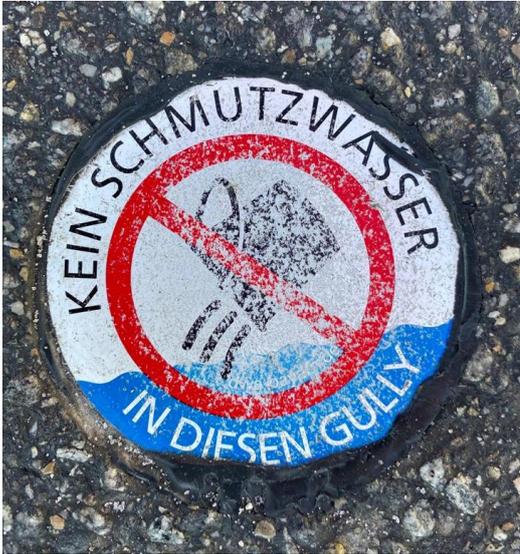
Nach einer 15-monatigen Testphase im Trennsystemgebiet „nördliche Wolfangsiedlung“ zeigten 67 Plaketten geringe und acht Plaketten massive Verschleißerscheinungen (Abb. 1).

Abb. 1: Plakette mit massiven Verschleißerscheinungen nach 15-monatiger Testphase

Mit keiner der eingesetzten Behandlungsmethoden konnten Verschleißerscheinungen simuliert werden, die denen der stark beschädigten Plakette der 15-monatigen Testphase ähneln.

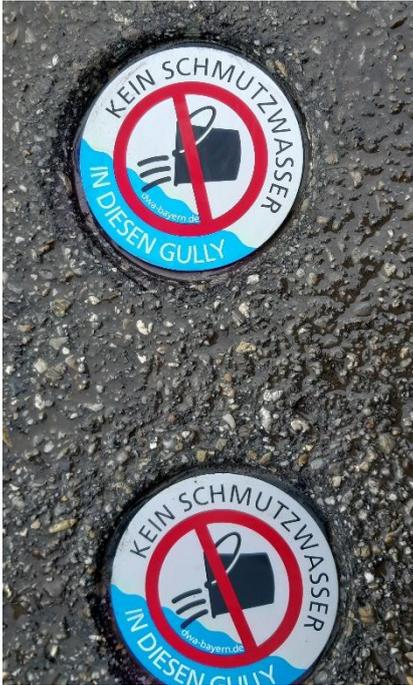
Ergebnis: Es war kein Verschleiß sichtbar (Abb. 3)

Abb. 3: Nach 10-maliger Behandlung mit einem feinen Stahlbesen mit normaler Arbeitsgeschwindigkeit

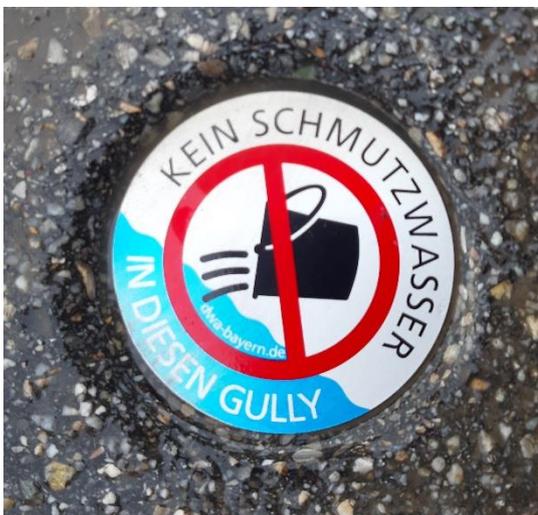
Ergebnis: Leichte Kratzspuren sichtbar (Abb. 4)

Abb. 4: Nach 30 Sekunden auf der Stelle rotieren mit dem feinen Stahlbesen.

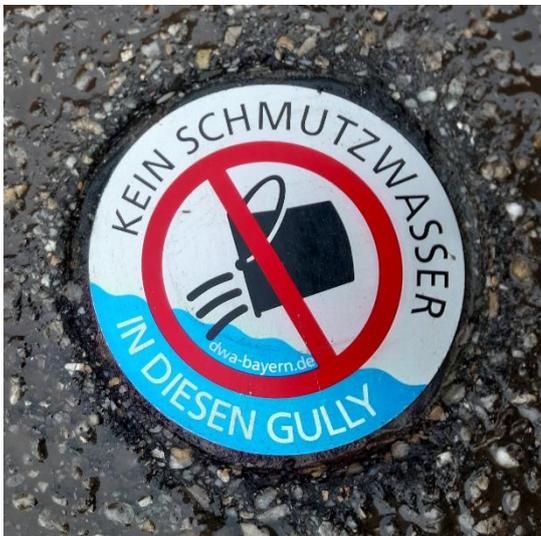
Ergebnis: Nur sehr leichte Kratzspuren (Abb. 6)

Abb. 6: Nach fünfmaliger Behandlung mit einem groben Stahlbesen mit normaler Arbeitsgeschwindigkeit

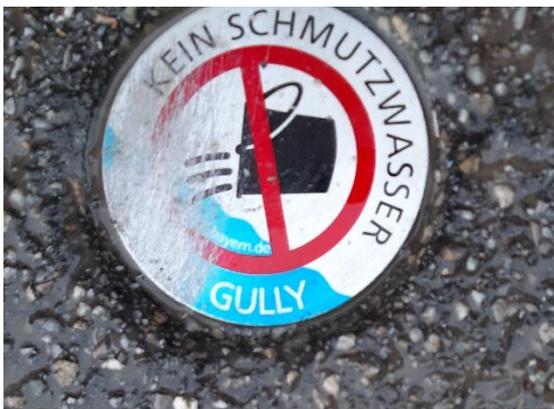
Ergebnis: Massive Kratzspuren (Abb. 7)

Abb. 7: Nach 10 Sekunden auf der Stelle rotieren über der Plakette

Wenn eine Straßenkehrmaschine in Ausnahmefällen länger steht und der Stahlbesen genau auf der Plakette rotiert, kann es insbesondere bei Einsatz des groben Stahlbesens schnell zu starken Verschleißerscheinungen kommen.

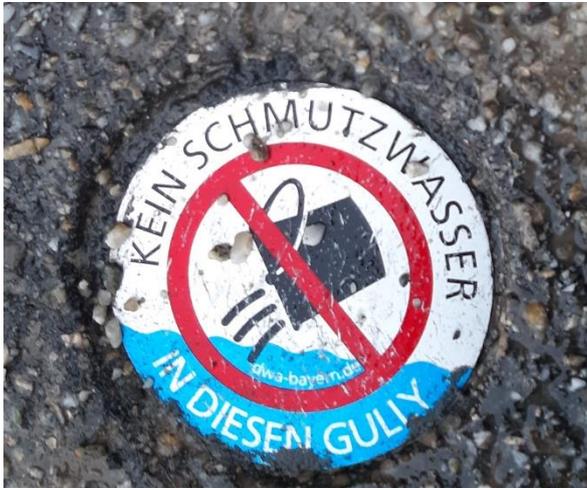
Ergebnis: Leichte Kratzspuren (Abb. 8)

Abb. 8: Nach 10 Sekunden rangieren unter Einfluss von Riesel

Das Rangieren von Autos oder Lkws kann in Kombination mit Riesel zu einem vorzeitigen Verschleiß führen.
