**Stadt Landshut**

**Bebauungsplan Nr. 01-52/6b  
Bewertung der Blutbuchen**

**Dr. Schober Gesellschaft für Landschaftsplanung mbH**

Freising, im Oktober 2020

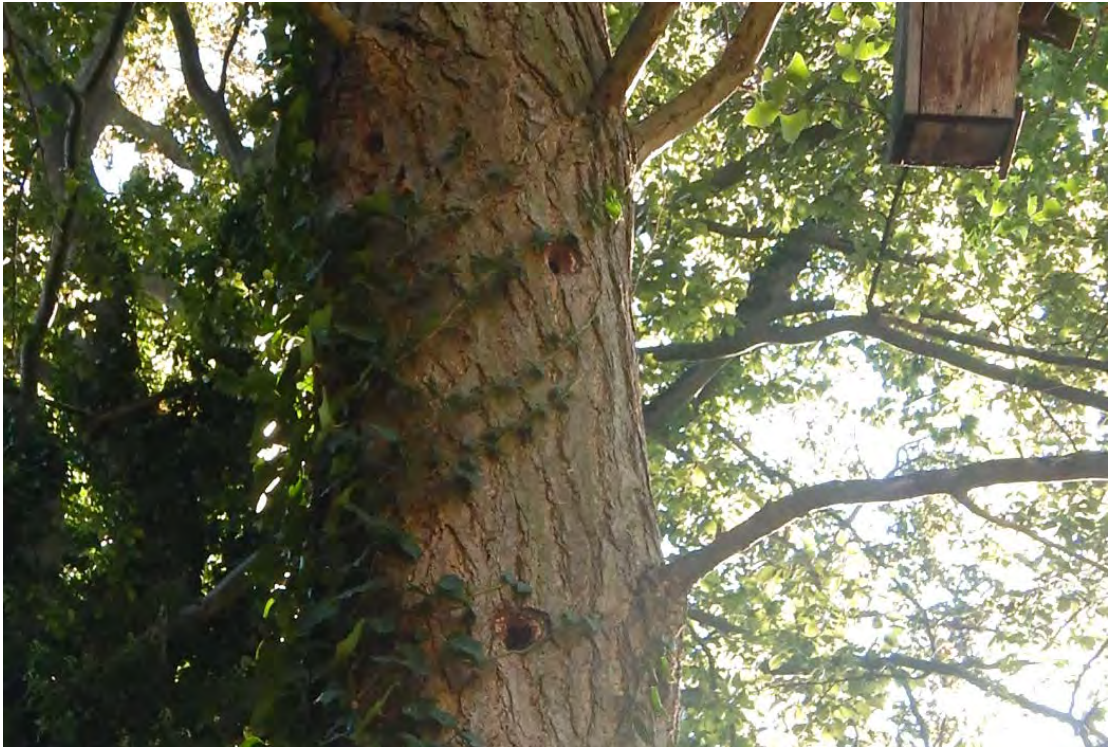
Die begutachteten Buchen sind aufgrund ihres Alters, der großen Kronenvolumina und der von Störungen relativ gut abgeschirmten Lage gut als Lebensraum für Tierarten geeignet, die den offenen Kronenraum von Bäumen im besiedelten Bereich als Fortpflanzungsstätte oder Nahrungshabitat nutzen. Dabei kann es sich z.B. um verschiedene, freibrütende Vogelarten handeln oder auch um Fledermäuse (z.B. Zwergfledermaus, Kleine Bartfledermaus), die im Kronenbereich während der Dämmerungsstunden auf Insektenjagd gehen. Höhlen oder Spalten, die z.B. als Tagesversteck oder Winterquartier für Fledermäuse geeignet wären, oder von höhlenbrütenden Vogelarten als Fortpflanzungsstätte genutzt werden können, sind bis auf ein Spechtloch in einem stärkeren Totast bei Baum Nr. 2 nicht vorhanden. Entsprechende Strukturen weist der Ginkgo-Baum zwischen den Buchen Nr. 1 und 2 auf: hier sind auf der

Nordostseite mehrere Spechtlöcher vorhanden. Ein Erhalt des Ginkgo-Baumes als faunistisch bedeutsamer Teil des Gesamt-Ensembles wird empfohlen.

**Abb. 6: Spechtlöcher an einem Ginkgo-Baum zwischen den Buchen Nr. 1 und 2**

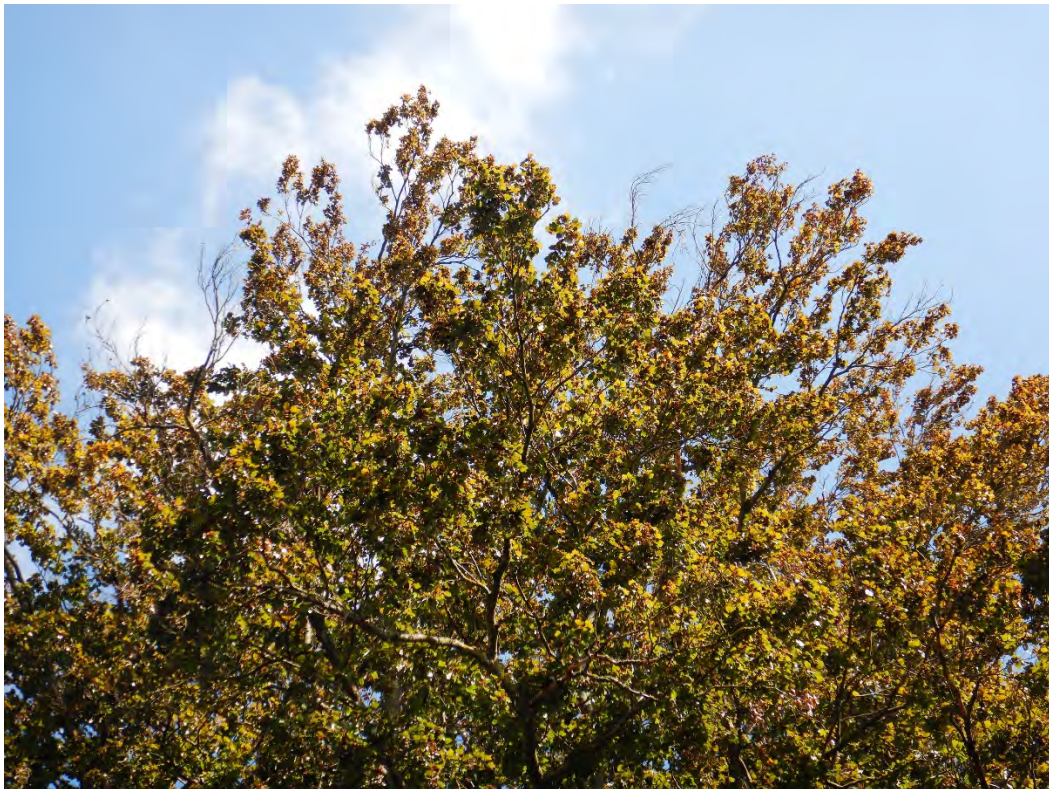
Anhand des Verzweigungsmusters ist die Buche Nr. 1 der Vitalitätsstufe 2 zuzuordnen: die Oberkronen ist ausgefranst mit spießartig herausragenden Zweigen, die büschelig belaubt sind: Der Baum ist dazu übergegangen, an den Hauptachsen überwiegend Kurztriebe bzw. Kurztriebketten zu bilden, die sich teilweise krallenartig nach oben biegen.

Nach dem Verzweigungsmuster ist der Baum Nr. 1 der **Vitalitätsstufe 2** zuzuordnen. Auch die ergänzend berücksichtigten Kriterien sprechen dafür, dass es sich um einen Baum mit deutlich eingeschränkter, aber für die Altersphase normal ausgeprägter Vitalität handelt.

**Abb. 7: Verzweigungsmuster bei Baum Nr. 1 - pinselförmige Belaubung. Daneben trockene Feinäste in der Oberkrone.**

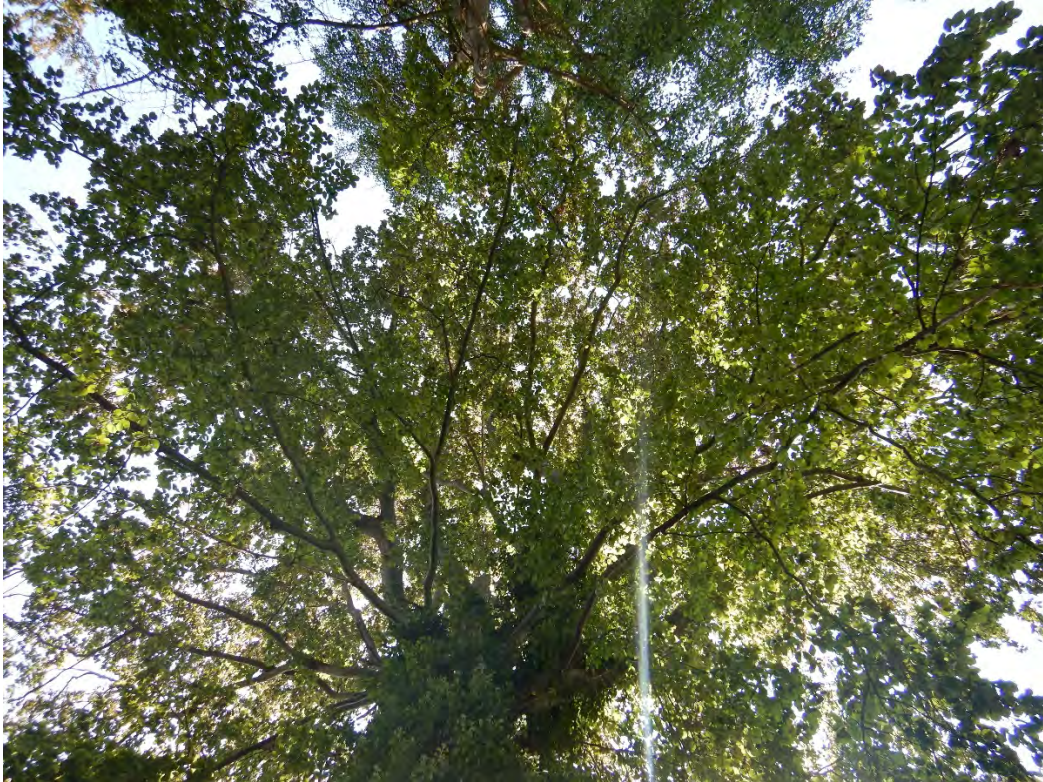
Die **Baumkrone** ist geschlossen, eine Auflösung in Teilkronen nicht erkennbar. Die **Belaubung** ist gut ohne größere Lücken, eine beginnende Kronenverlichtung ist aber zu beobachten. Die Blattgröße ist durchschnittlich, nicht auffallend klein. Im Feinstbereich sind trockene / abgestorbene Anteile vorhanden. Dies kann eine Folge der

**Abb. 8: Etwas lückige Krone bei Baum Nr. 1 bei insgesamt guter Belaubung.**

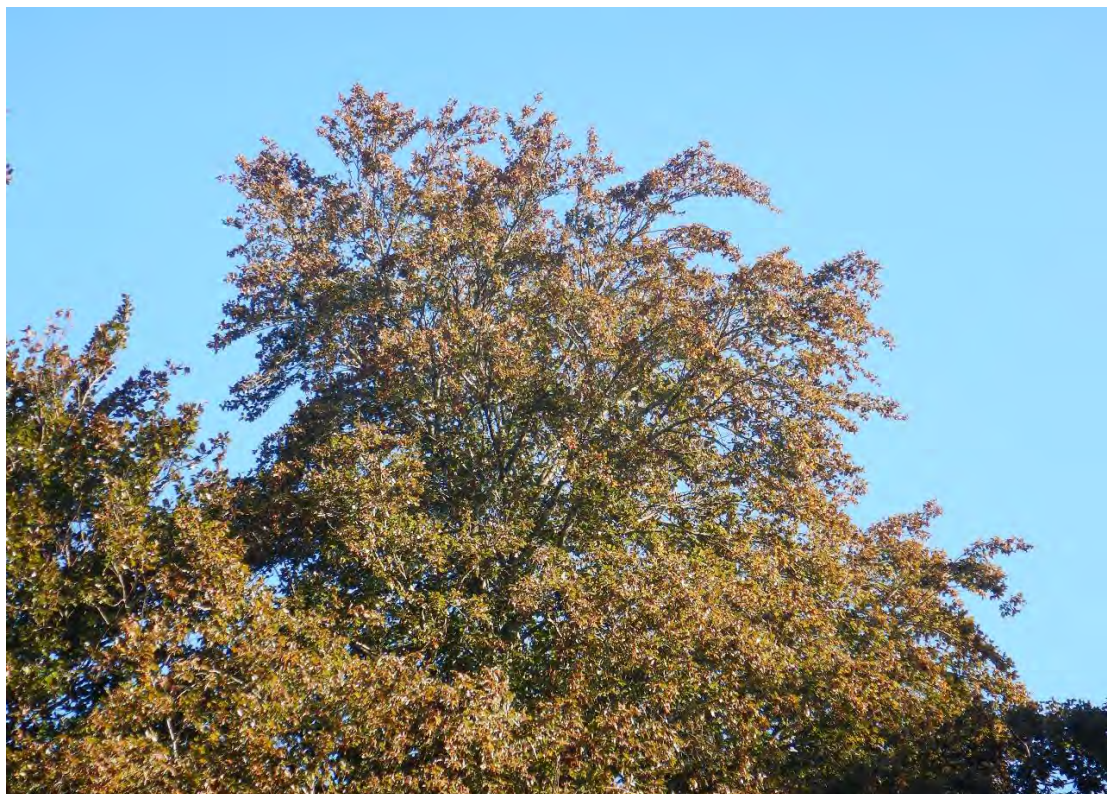
Anhand des Verzweigungsmusters ist der Buche Nr. 2 der Vitalitätsstufe 1 zuzuordnen: die Oberkrone ist ausgefranst mit spießartig herausragenden Zweigen. Die seitliche Verzweigung der Triebe hat abgenommen. Pinselförmig verzweigte Hauptachsen sind aber kaum zu beobachten.

Nach dem Verzweigungsmuster ist der Baum Nr. der **Vitalitätsstufe 1** zuzuordnen. Auch die ergänzend berücksichtigten Kriterien sprechen dafür, dass es sich um einen Baum mit nur gering – mäßig verminderter Vitalität handelt.

**Abb. 9: Verzweigungsmuster bei Baum Nr. 2 – Seitenverzweigung (fast) nur noch mit Kurztrieben**

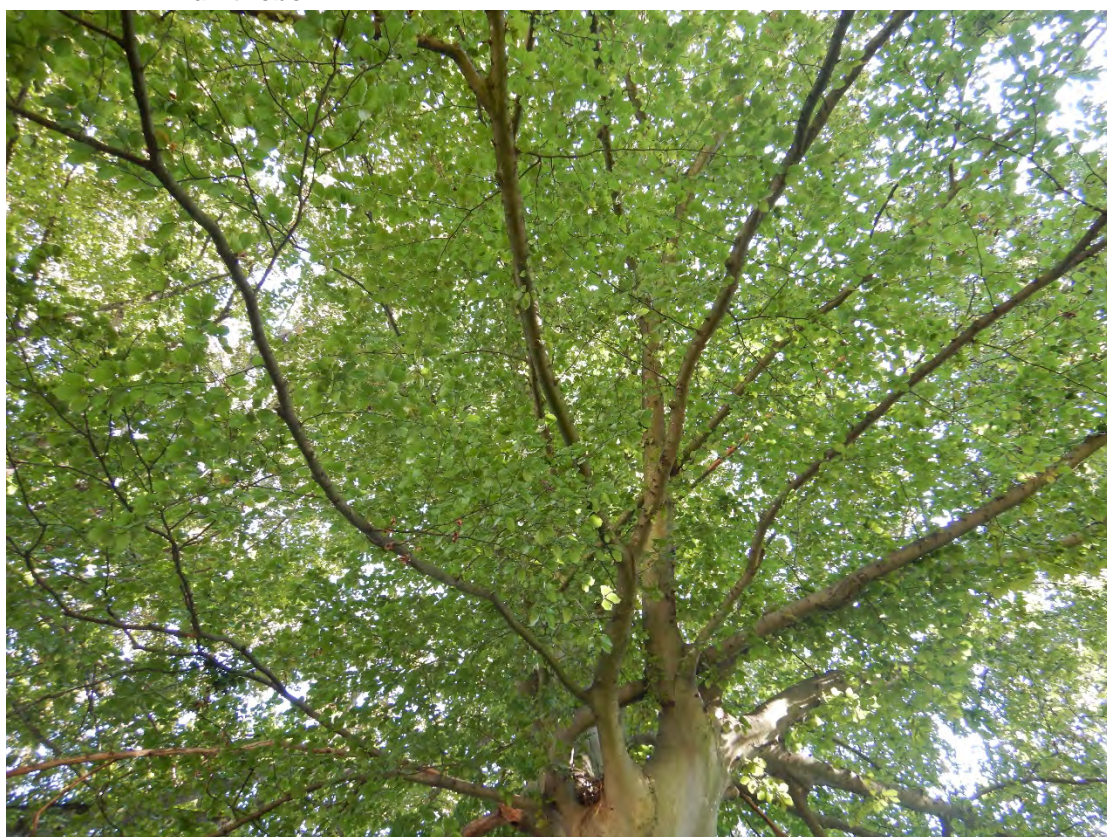
Die **Baumkrone** ist gleichmäßig versorgt. Die **Belaubung** ist ziemlich dicht, mit nur wenigen Lücken. Kleinblättrigkeit ist nicht zu beobachten. In der gesamten Krone sind viele, reichlich verzweigte Feinäste vorhanden, was auf eine gute **Austriebsfähigkeit** hinweist. Die recht ausgeprägte **Fruchtbildung** wird hier als Zeichen guter Vitalität gedeutet. Der **Totholzanteil** entspricht dem Alter und dem Pflegezustand. Wahrscheinlich auf Eingriffe in den Wurzelbereich hat die Buche mit intensiver **Adventivwurzelbildung** reagiert.

**Abb. 10: Dichte Belaubung und intensive Verzweigung bis in den Feinstbereich an Baum Nr. 2**

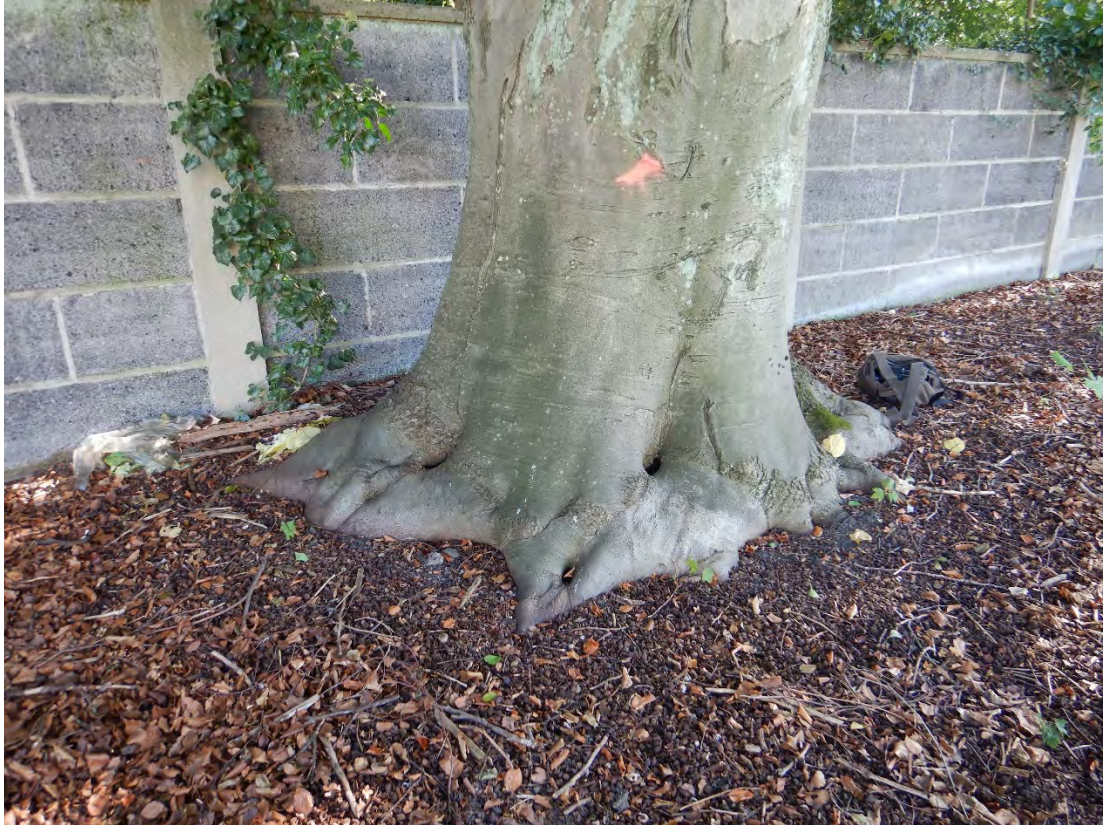
Abb. 10: Adventivwurzelbildung an Baum Nr. 2

Unsicherheiten ergeben sich durch die Anzeichen zurückliegender Eingriffe in den Wurzelraum der Buchen (Adventivwurzelbildung). Ob größere Wurzelkappungen vorliegen, über die Schaderreger in den Stock eindringen können, ist ohne eine eingehende Untersuchung nicht feststellbar. Weitere, die Reststandzeit einschränkende Schadsymptome wurden nicht festgestellt.

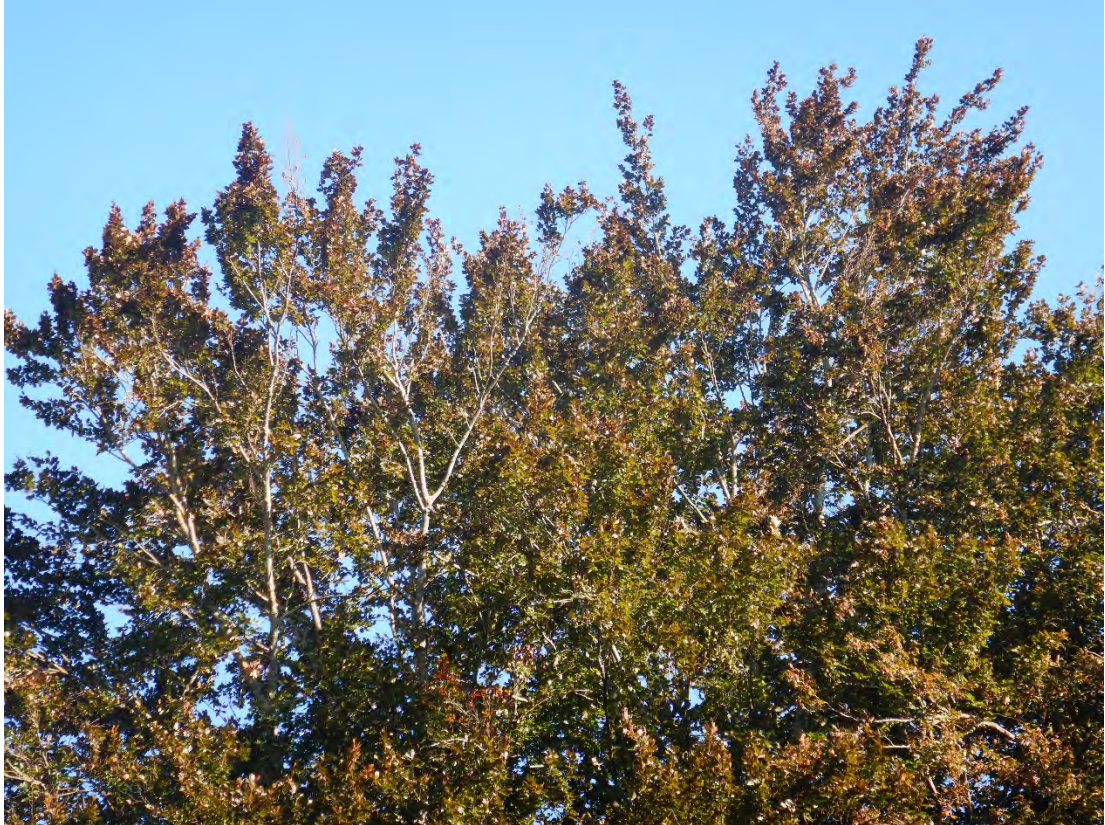
Anhand des Verzweigungsmusters ist die Buche Nr. 2 der Vitalitätsstufe 1 - 2 zuzuordnen: die Oberkrone ist ausgefranst mit spießartig herausragenden Zweigen. Die seitliche Verzweigung der Triebe hat erheblich abgenommen. Pinselförmig verzweigte Hauptachsen sind vereinzelt zu beobachten.

Nach dem Verzweigungsmuster ist der Baum Nr. der **Vitalitätsstufe 1 - 2** zuzuordnen. Auch die ergänzend berücksichtigten Kriterien sprechen dafür, dass es sich um einen Baum mit nur gering – mäßig verminderter Vitalität handelt.

**Abb. 11: Verzweigungsmuster bei Baum Nr. 2 – spießartige Zweigstrukturen in der Oberkronen. Kleinere Lücken in der Kronenstruktur.**

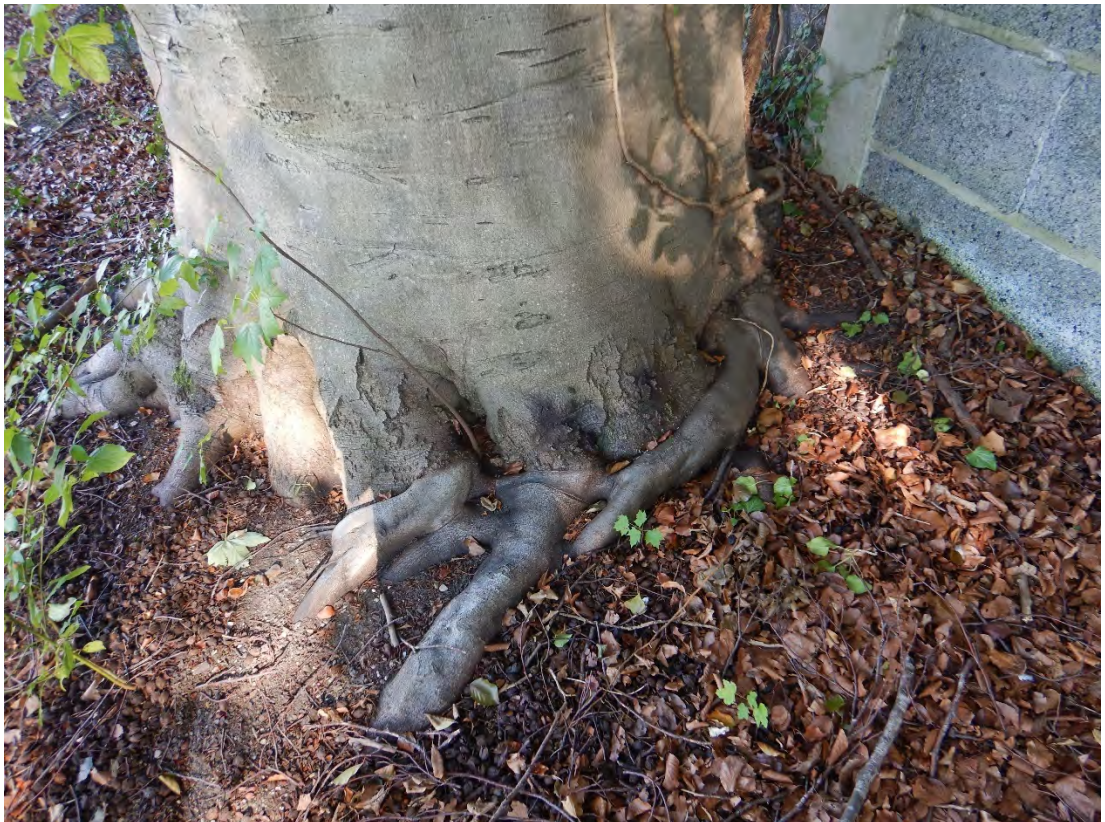
**Abb. 11: Adventivwurzelbildung an Baum Nr. 3**

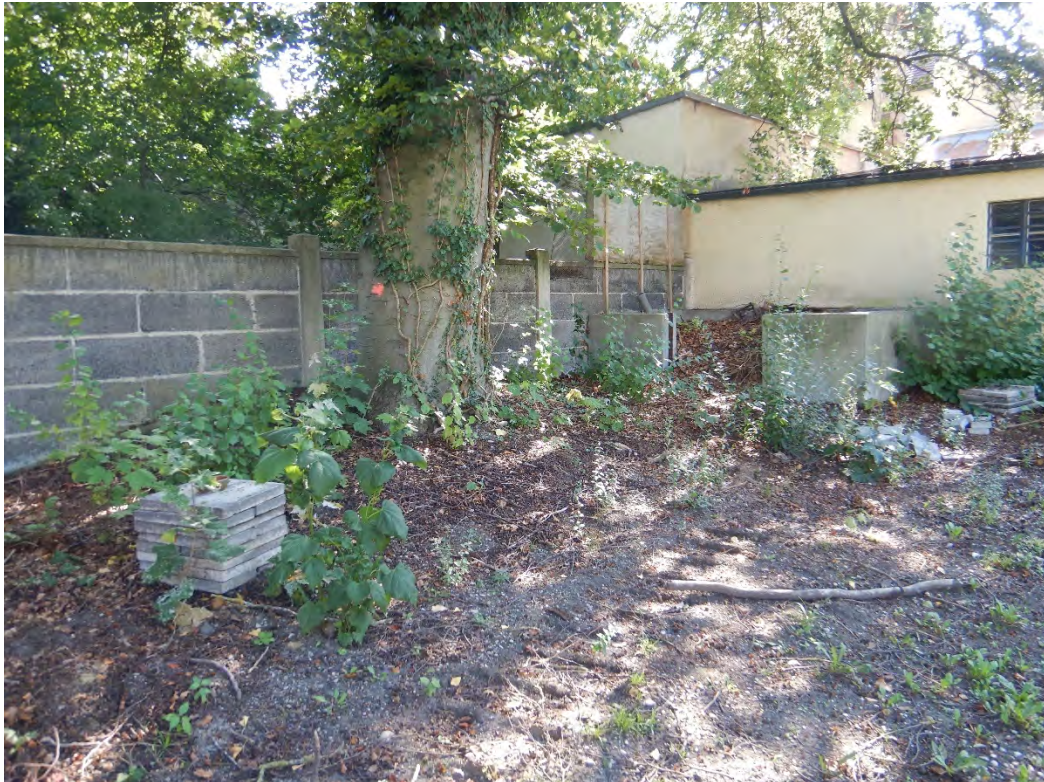
Der **Wurzelbereich** des Baumes ist durch offene Erde und Kies geprägt, etwas Laub und Bucheckern bedecken den Boden. Pflanzenbewuchs ist bis auf wenige junge Gehölze (Spitz-Ahorn, Blutroter Hartriegel, auch Buche) nicht vorhanden. Fahrspuren (Raupenfahrzeug) und kleine Ablagerungen (Betonplatten) weisen darauf hin, dass im **Baumumfeld** Tätigkeiten stattgefunden haben (gestörter Standort). An der Oberfläche freiliegende oder verletzte Wurzeln sind nicht erkennbar. Auf der Südseite (Grundstücksgrenze) verläuft eine Mauer mit einem Abstand von ca. 0,5 m zum Baum. In diesem Bereich ist das Gelände deutlich erhöht.

Wurzelbereich von Baum Nr. 1 – offener Boden mit Fahrspur und Ablagerungen

Bei der Festlegung künftiger Nutzungen im Wurzelbereich soll dessen Verletzlichkeit besonders beachtet werden. Der Wurzelbereich soll frei bleiben von Versiegelungen oder Befestigungen (wie Plattenbeläge). Günstig ist eine extensive Nutzung ohne häufiges Begehen oder Betreten. Eine an den Standort angepasste Unterpflanzung kann dazu beitragen, den Wurzelbereich frei von Beeinträchtigungen zu halten. Dabei darf kein Substrat auf den Wurzelteller aufgebracht werden, ein Aufgraben der Oberfläche muss unterbleiben. Schon 5 cm Substrat auf dem gesamten Wurzelteller können zum Absterben der Buchen führen. Gehölze, Bodendecker oder Rasen konkurrieren stark mit den Bäumen um Nährstoffe und Wasser und sollten nicht verwendet werden. Geeignet sind z.B. flachwurzelnende Waldstauden, Waldgräser oder Zwiebelblumen.

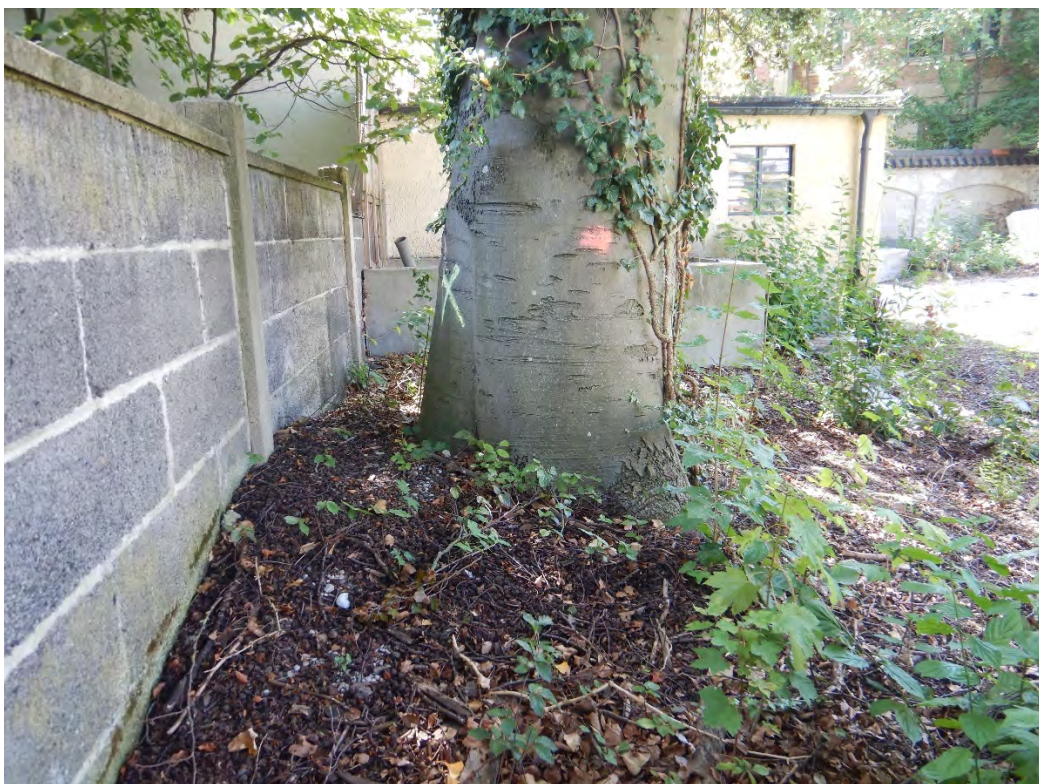
Anschüttung / Materialansammlung zw. Mauer und Baum Nr. 1

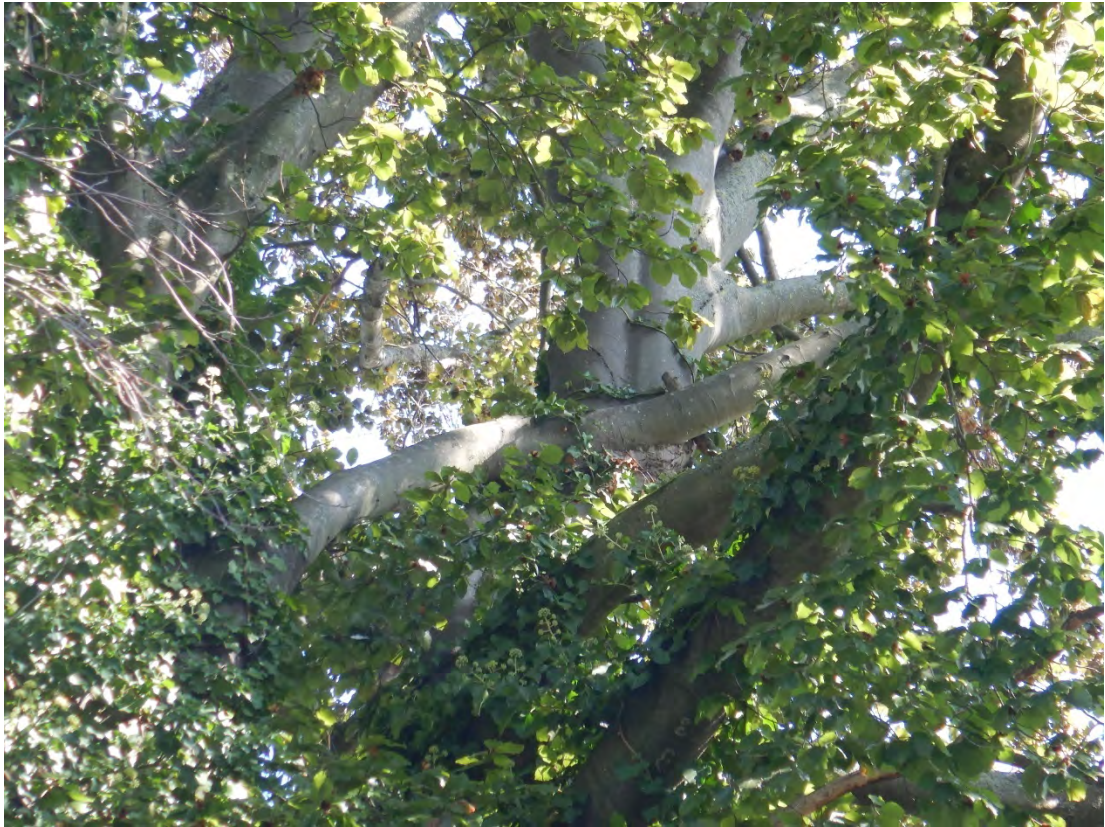
Stärkerer Reibast bei BaumNr. 1

An allen drei Bäumen sollte eine fachgerechte Kronenpflege durchgeführt werden. Schnittmaßnahmen sollten sich dabei auf das unbedingt erforderliche Maß beschränken. Die stärkeren Reibäste dürfen nicht entnommen werden. Der Efeu soll belassen werden. Ablagerungen im Wurzelbereich sollen entfernt werden. Wenn möglich, sollen Informationen eingeholt werden über möglicherweise erfolgte Eingriffe in das Wurzelsystem durch den Bau der Mauer an der Südgrenze des Grundstücks. Vielleicht gibt es Informationen über die Art der Mauergründung (Punktfundamente oder Streifenfundament)? Die recht starke Adventivwurzelbildung zeigt, dass das Wurzelsystem der Bäume noch recht gut dazu in der Lage ist, auf Eingriffe zu reagieren. Wurden tatsächlich Wurzeln gekappt, kann es sinnvoll sein, geeignete Maßnahmen zur Förderung des Wurzelsystems durchzuführen. Eine regelmäßige Kontrolle auch der Wurzelanläufe ist erforderlich.

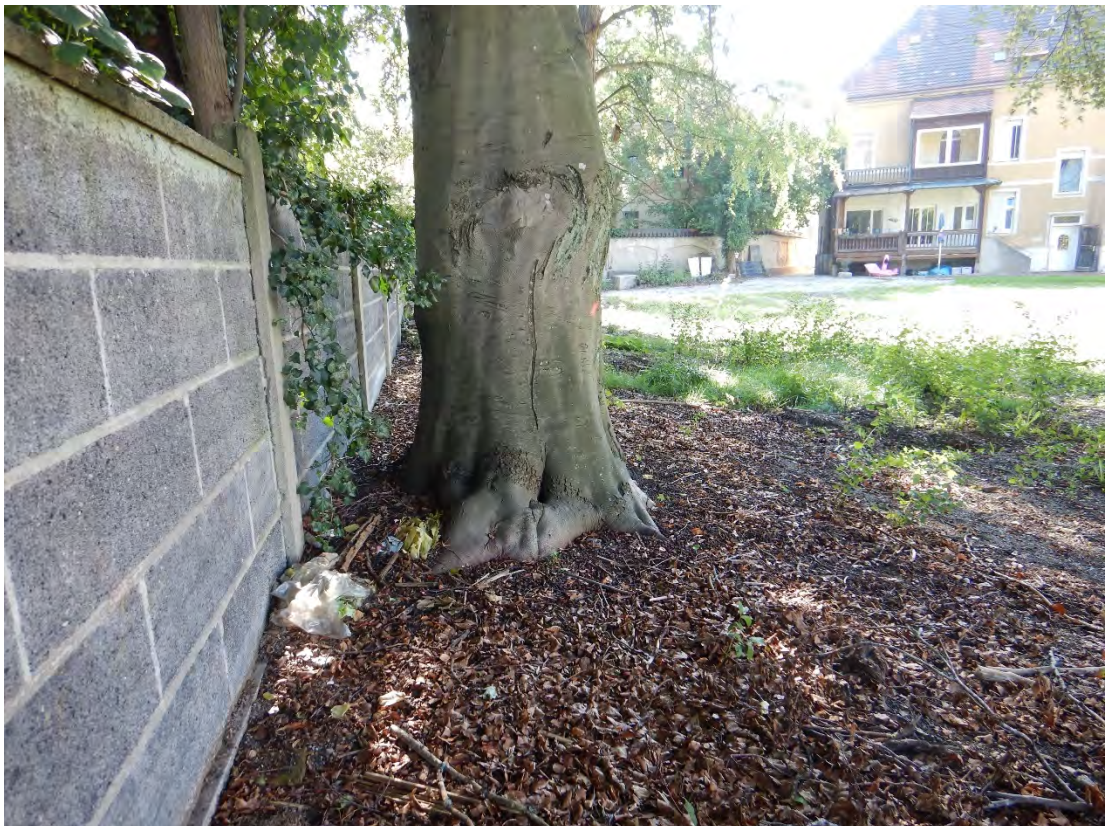
Sehr geringer Abstand zwischen Mauer und Baum 2, ältere Adventivwurzeln

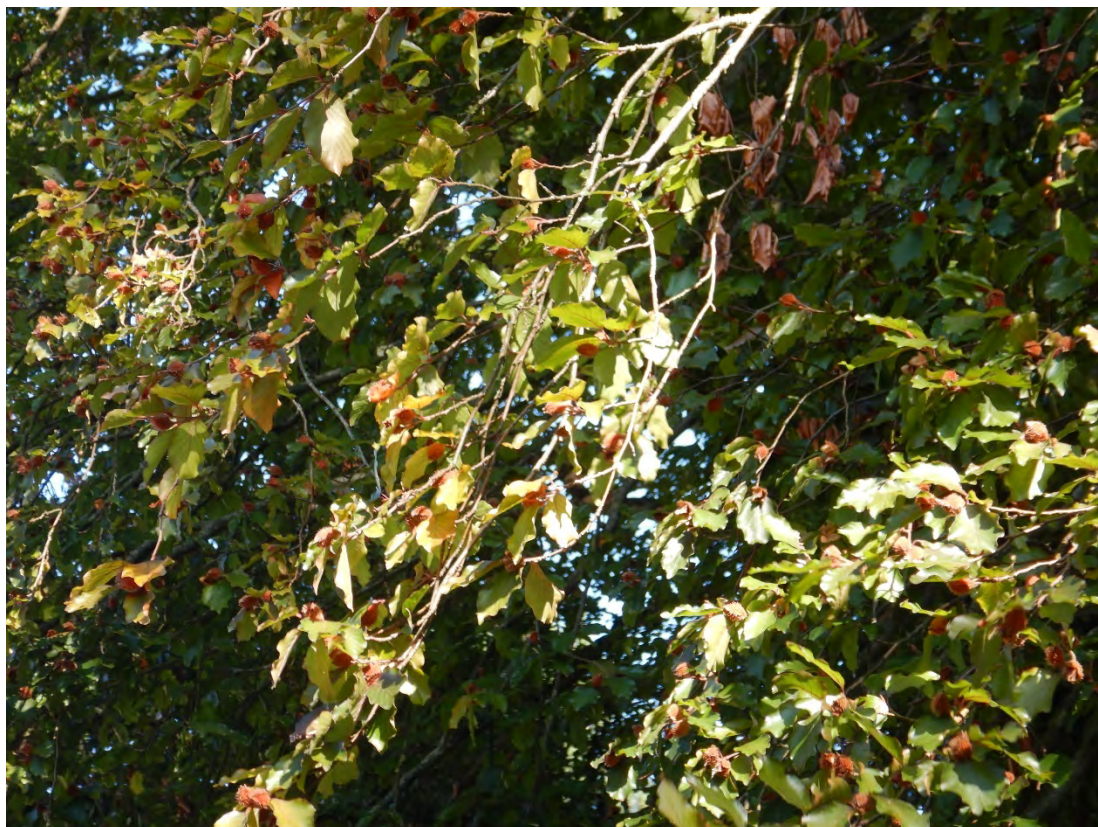
Recht starker Fruchtbehang bei Baum Nr. 2

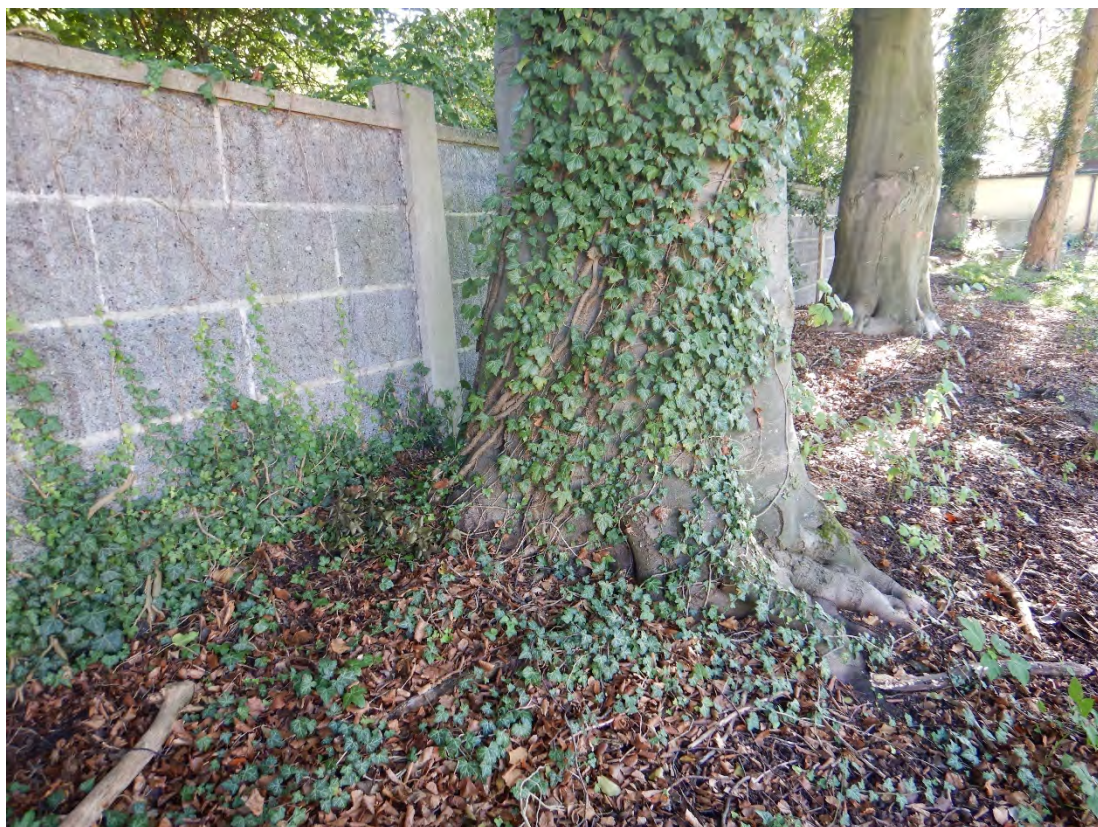
Stammfuß Baum Nr. 3, geringer Abstand zur Mauer

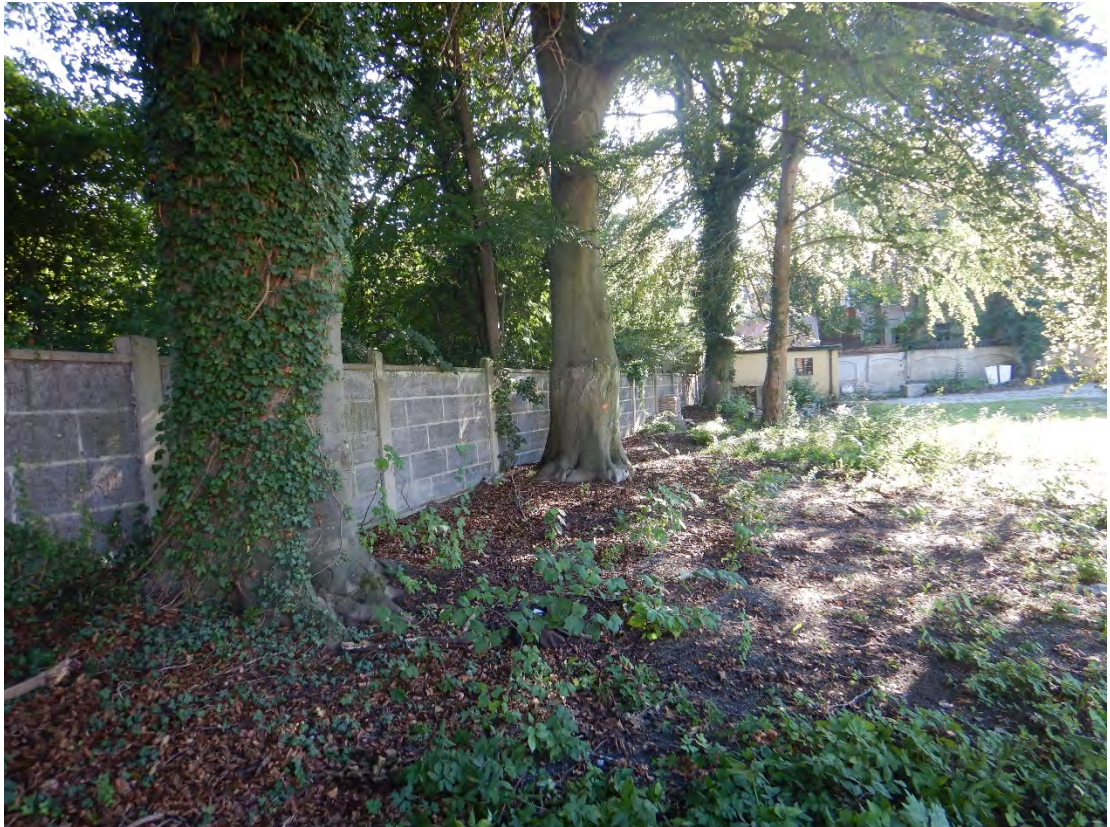
Nur sehr lückig bewachsener Wurzelbereich der Blutbuchen

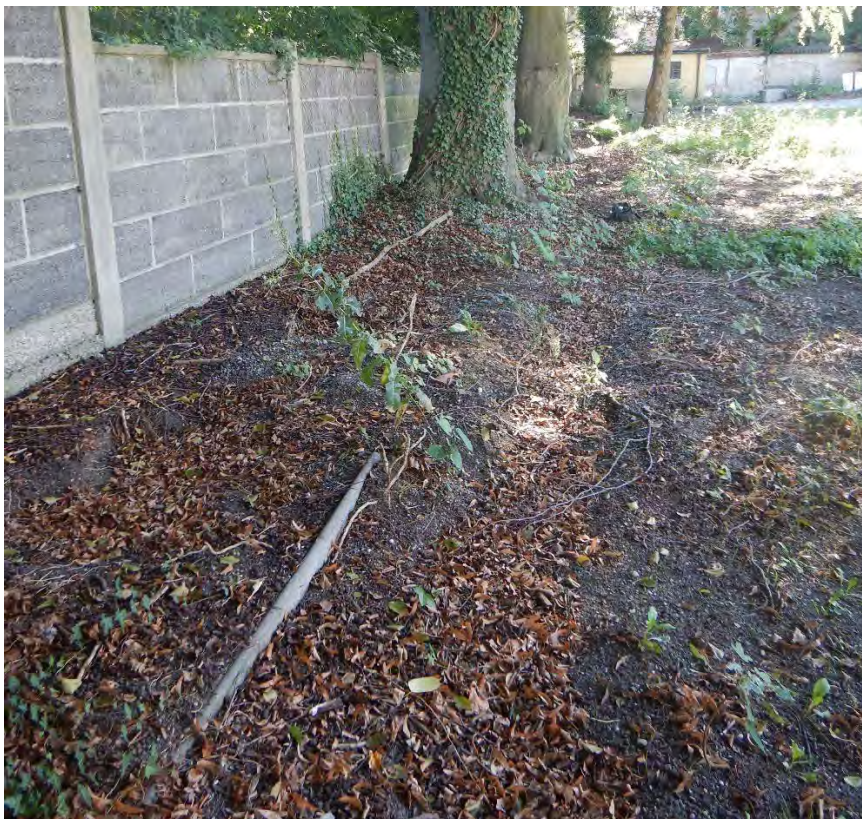
Rest einer Beet-Einfassung, flacher Graben zum Grundstück hin
