**UNTERSUCHUNG VON  
SCHULEN UND KINDERGÄRTEN  
DER STADT LANDSHUT  
AUF SCHADSTOFFE**

**Objekt:** Hauptschule Landshut  
St. Martin  
Neustadt 474  
84028 Landshut

**Datum:** 07.11.2002

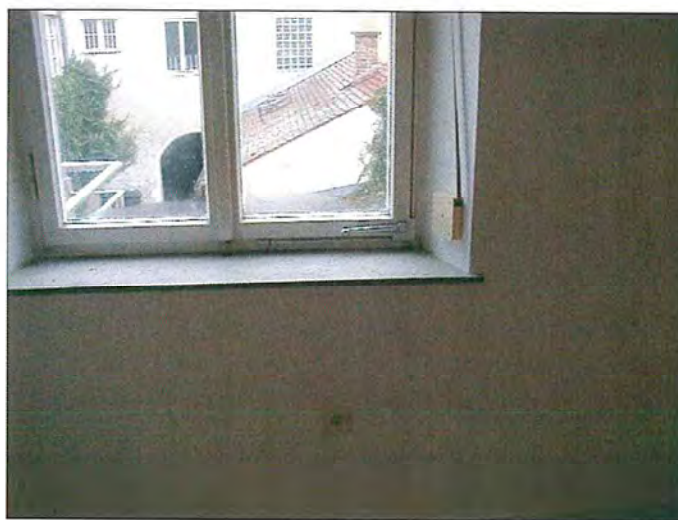
<b>Foto-Nr.:</b>	1
<b>Bereich/ Ort:</b>	Turnhallegebäude, Ehemalige Hausmeisterwohnung, 1. OG
<b>Gegenstand:</b>	Fensterbrett aus Faserzementplatte grau
<b>Probe-Nr.:</b>	LA 502
<b>Ergebnis:</b>	10 % Chrysotilasbest

In der Hauptschule St. Martin sind folgende näher beschriebenen asbesthaltigen bzw. asbestverdächtigen Bauteile vorhanden, von denen im jetzigen Zustand und zum jetzigen Zeitpunkt keine Gefährdung für die Gebäudenutzer ausgeht. Werden an den asbesthaltigen Produkten Arbeiten im Sinne von Abbruch-, Sanierungs- oder Instandhaltungsarbeiten (ASI-Arbeiten) durchgeführt, so sind allerdings die entsprechenden sicherheitstechnischen Vorschriften der TRGS 519 zu beachten. Dies gilt für alle nachfolgend beschriebenen Asbestvorkommen:

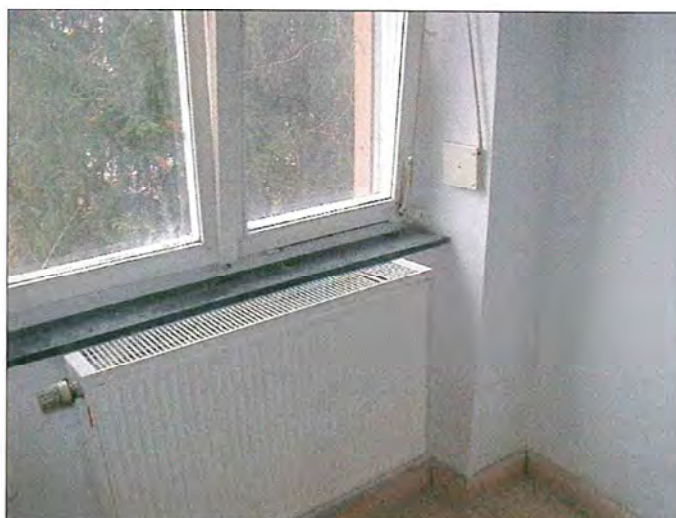
<b>Foto-Nr.:</b>	2
<b>Bereich/ Ort:</b>	Turnhallegebäude, Ehemalige Hausmeisterwohnung, 1. OG
<b>Gegenstand:</b>	Fensterbrett aus Faserzementplatte schwarz
<b>Probe-Nr.:</b>	LA 503
<b>Ergebnis:</b>	10 % Chrysotilasbest

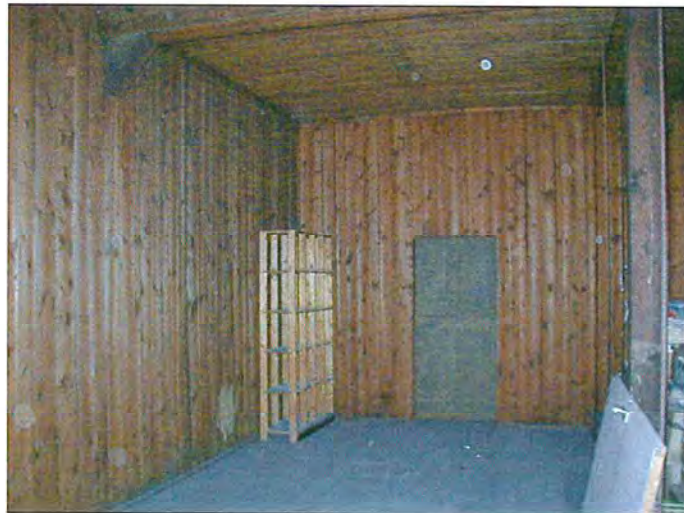
<b>Foto-Nr.:</b>	5
<b>Bereich/ Ort:</b>	Turnhallegebäude Dachgeschoß über Turnhalle
<b>Gegenstand:</b>	Wandverkleidung aus Holzbrettern
<b>Probe-Nr.:</b>	LA 504
<b>Ergebnis:</b>	PCP-Gehalt 94 mg/kg TM

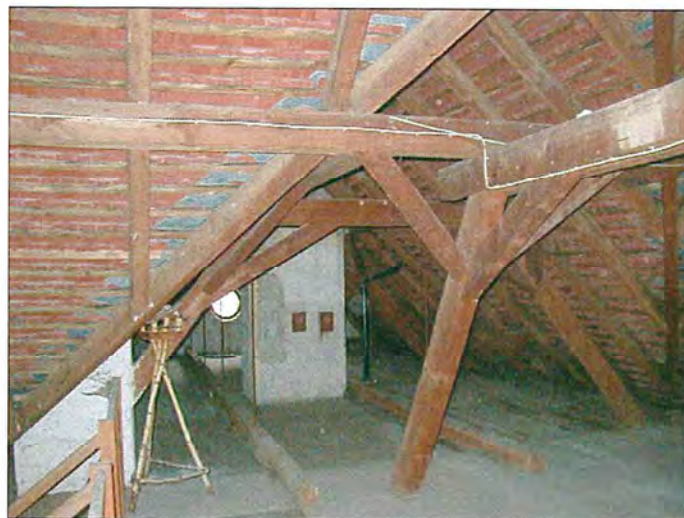
<b>Foto-Nr.:</b>	6
<b>Bereich/ Ort:</b>	Turnhallegebäude Dachgeschoß über ehem. Hausmeister- wohnung
<b>Gegenstand:</b>	Materialprobe Dachstuhl
<b>Probe-Nr.:</b>	LA 505
<b>Ergebnis:</b>	PCP-Gehalt 280 mg/kg TM

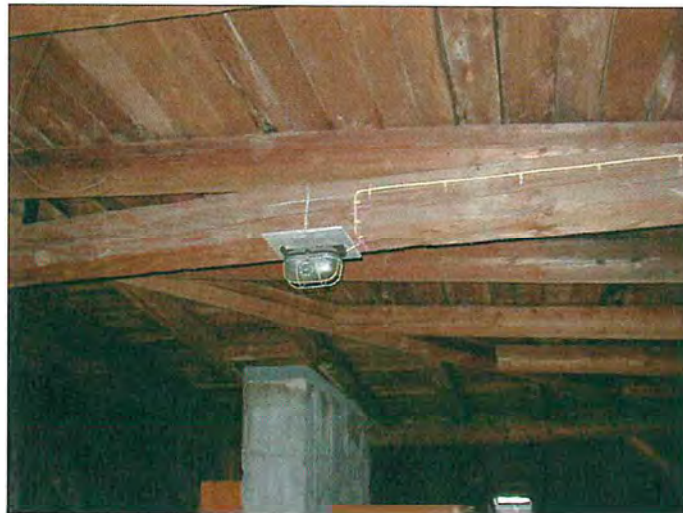
<b>Foto-Nr.:</b>	7
<b>Bereich/ Ort:</b>	Dachgeschoß des Schulgebäudes
<b>Gegenstand:</b>	Faserzementplatten zwischen der Elektroinstallation und dem Dachstuhl
<b>Probe-Nr.:</b>	Keine Probenahme
<b>Hinweis:</b>	Siehe Punkt 2.5

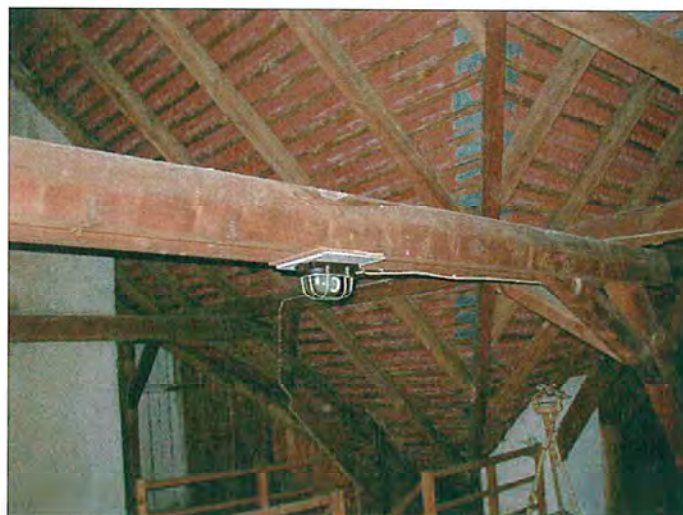
<b>Foto-Nr.:</b>	8
<b>Bereich/ Ort:</b>	Dachgeschoß der Turnhalle
<b>Gegenstand:</b>	Faserzementplatten zwischen der Elektroinstallation und dem Dachstuhl
<b>Probe-Nr.:</b>	Keine Probenahme
<b>Hinweis:</b>	Siehe Punkt 2.5

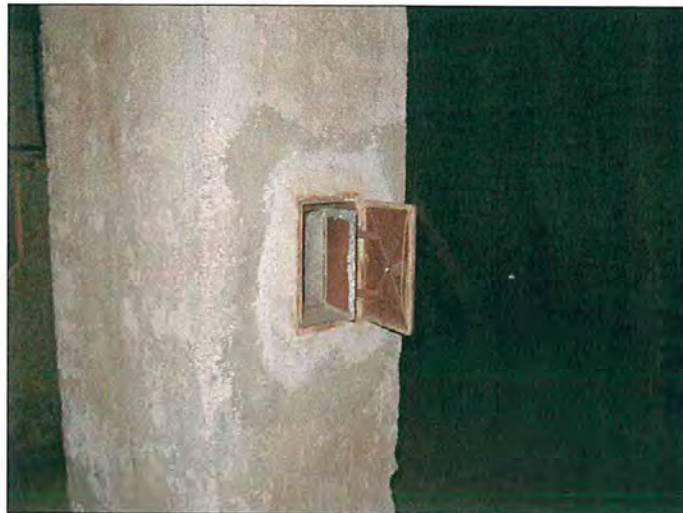
<b>Foto-Nr.:</b>	9
<b>Bereich/ Ort:</b>	Dachgeschoß Schulgebäude/ Turnhalle
<b>Gegenstand:</b>	Kamintürchen mit augenscheinlich asbesthaltigen Pappen bzw. Kordelein
<b>Probe-Nr.:</b>	Keine Probenahme
<b>Hinweis:</b>	Siehe Punkt 2.5

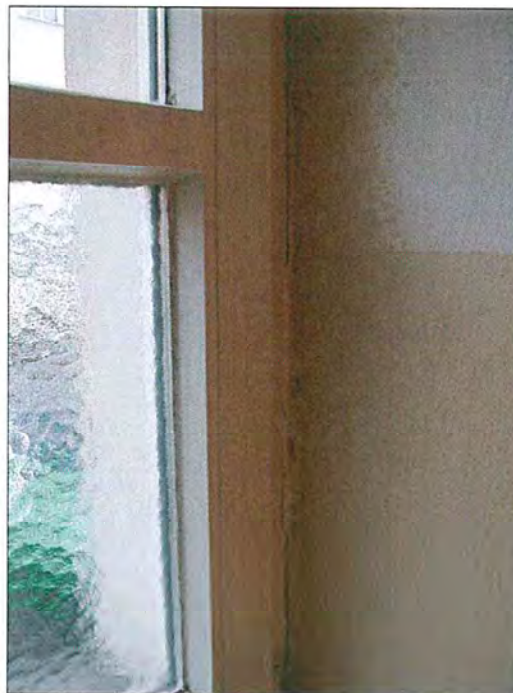
- Für den im Unterrichtsraum „Naturlehre“ in den Fensterlaibungen festgestellten Schimmelpilzbefall in Form grünlich-gelber Verfärbungen wurde nach Auskunft des Hochbauamtes der Stadt Landshut die Ursache mittlerweile festgestellt. Aufgrund einer fehlenden Horizontalsperre im Mauerwerk ist als Ursache aufsteigende Feuchtigkeit zu nennen. Für die im Haupttreppenhaus im Bereich des Dachgeschoßes entstandene Schimmelpilzbildung sind mit hoher Wahrscheinlichkeit Undichtigkeiten in der Dachhaut verantwortlich. Soweit noch nicht geschehen, sollte eine dauerhafte Trockenlegung der betroffenen Räumlichkeiten durch entsprechende bauliche Maßnahmen in die Wege geleitet werden. Bis zum endgültigen Abschluss der genannten Maßnahmen kann allerdings durch regelmäßige Stoß- und Querlüftung der Räume bereits eine wirksame Verbesserung der latenten Durchfeuchtungssituation erreicht werden.

<b>Foto-Nr.:</b>	10
<b>Bereich/ Ort:</b>	Unterrichtsraum „Naturlehre“ im EG
<b>Gegenstand:</b>	Schimmelpilzbefall in Fensterlaibungen
<b>Probe-Nr.:</b>	Keine Probenahme
<b>Hinweis:</b>	Siehe Punkt 2.6

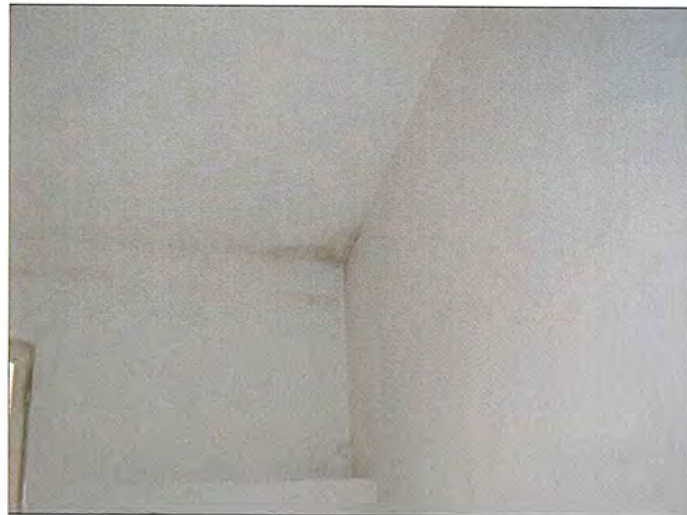
<b>Foto-Nr.:</b>	11
<b>Bereich/ Ort:</b>	Haupttreppenhaus im Bereich des Dachgeschoßes
<b>Gegenstand:</b>	Schimmelpilzbefall
<b>Probe-Nr.:</b>	Keine Probenahme
<b>Hinweis:</b>	Siehe Punkt 2.6
