**BERICHT ZUR ÜBERPRÜFUNG DER
STANDSICHERHEIT BAULICHER ANLAGEN
(WIEDERKEHRENDE BAUWERKSPRÜFUNG)
TURNHALLE HLG**

TURNHALLE Hans-Leinberger-Gymnasium

Hans-Leinberger-Gymnasium
Jürgen-Schumann-Strasse 20
84034 Landshut

Bericht vom 02.08.2024
Umfang 26 Seiten

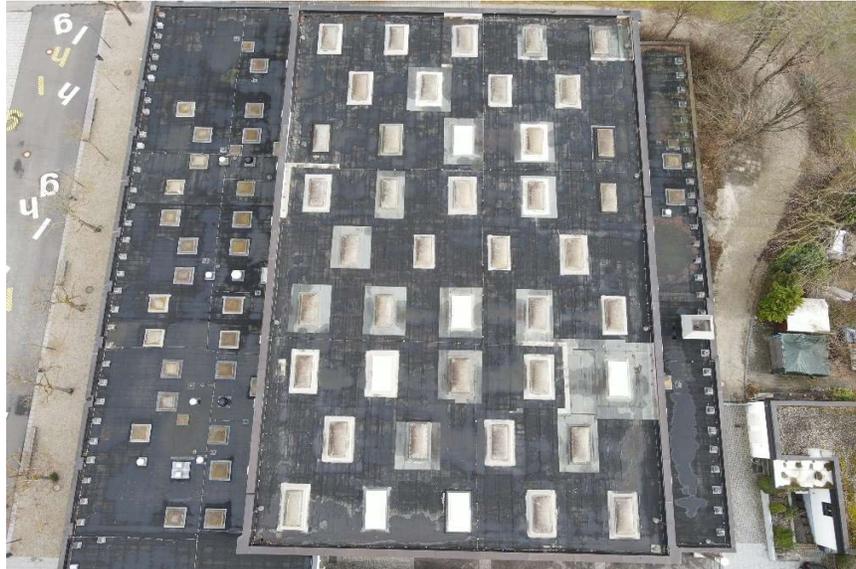
1.1.2) Dachfläche Turnhalle: fehlendes Dachgefälle, großflächige Pfützenbildung

B

Drohnenaufnahme Turnhallendach - Begehung beim 1.Ortstermin u.a. wegen fehlender Absturzsicherungen / Durchtrittschutz Lichtkuppeln u. dgl. nicht möglich

Die Dacheindeckung und insbesondere Andichtung der Lichtkuppeln ist an mehreren Stellen nachgebessert.

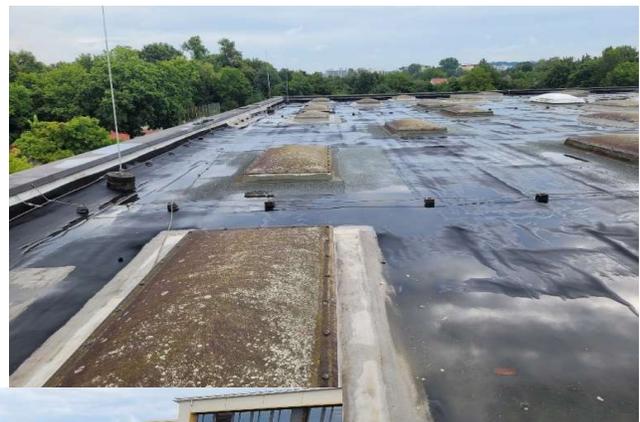
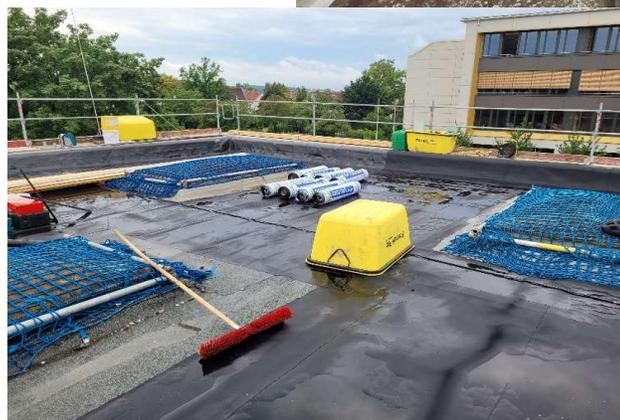
Begehung westliches Turnhallendach beim 2.Ortstermin:

Im Bereich Andichtung der Lichtkuppeln zeigt sich ein uneinheitliches Bild mit verschiedenen Materialien: z.B. Flüssigabdichtung oder Bitumenbahnen (siehe Bilder vorherige Seite).

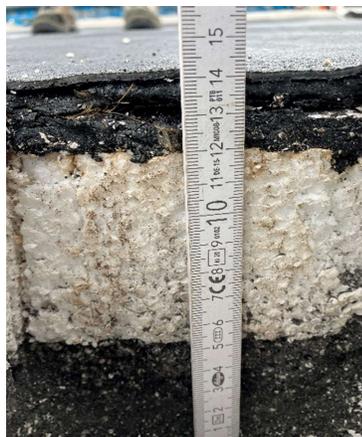
Beispielhafte Bauteilöffnung Dachaufbau:

Es zeigt sich ein insgesamt sehr uneinheitlicher Aufbau der Dachabdichtung, der auf verschiedenste Sanierungsmaßnahmen im Lauf der Zeit zurückzuführen ist.

Generell wurde im Zuge einer früheren Sanierung in weiten Teilen zwei Lagen Abdichtung auf die bauzeitliche Bitumenabdichtung aufgebracht.

Die Haftung der einzelnen Schichten aus alten Bitumenabdichtungen und neuen Schweißbahnen ist nicht zuverlässig gegeben. Dies zeigt sich deutlich an Blasenbildungen im gesamten Bereich der Dachfläche.

Dies führt u.a. zu einem undefiniertem Verhalten hinsichtlich Dampfdiffusion. Durch das Entfernen der Kiesauflast fehlt für die Bitumenabdichtungen die Sogsicherung. Inwieweit die vorhandenen Verbindungen der unterschiedlichen Schichten und Materialien eine ausreichende Sicherung gegen Abheben aufweisen, kann im Zuge der Bauwerksbegehung nicht beurteilt werden.

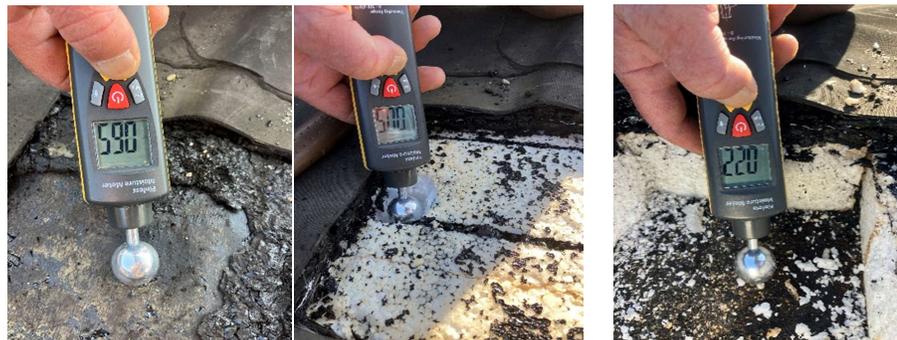
Beispielhafte Feuchtemessungen in verschiedenen Schichten des Dachaufbaus zeigen ein uneinheitliches Bild mit Feuchte hauptsächlich zwischen den oberen Schichten der verschiedenen Abdichtungsbahnen

(0-30 trocken, 31-60 feucht, 61-100 nass)

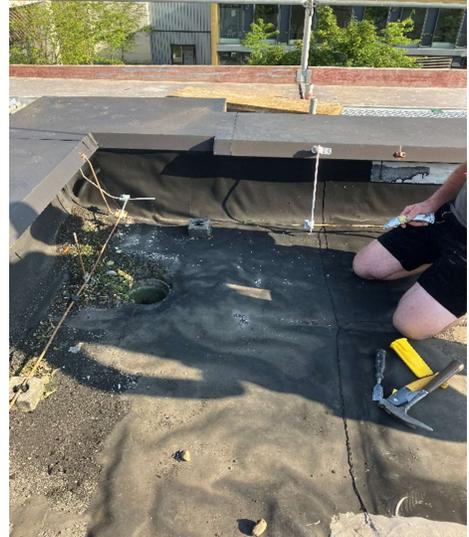
2. Ortstermin
Dacheinlauf an der nord-westlichen Gebäudeecke

Das Hauptdach ist nahezu gefällelos ausgeführt und wird nur an vier Stellen, in den Gebäudeecken, entwässert. B

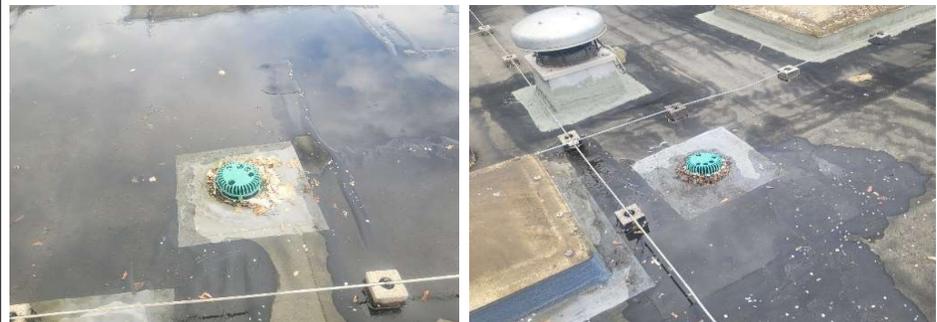
Pfützenbildung - Einläufe liegen nicht am Tiefpunkt des Dachgefälles, Einläufe durch Laubansammlungen verschmutzt B

Dacheinläufe regelmäßig reinigen und warten

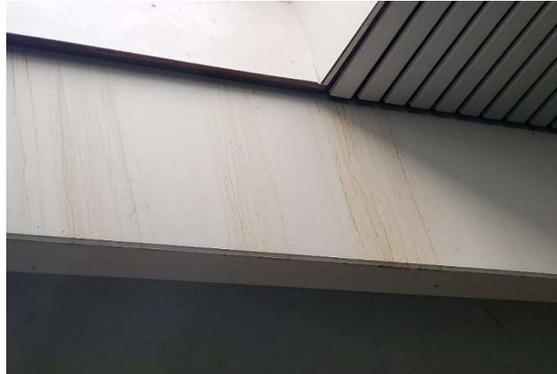
1.3.2) Wassereintritt an verschiedenen Stellen in der Turnhalle

C

Am Tag der Bauwerksprüfung war kein Wassereintritt festzustellen. Es wurde jedoch von den Hausmeistern und Mitarbeitern der Stadt Landshut bestätigt, dass immer wieder Wassereintritt in der Turnhalle festzustellen ist. Dies tritt i.d.R. im Bereich der Lichtkuppeln auf und ist anhand einer Vielzahl von Wasserspuren an den Bauteilen in diesen Bereichen erkennbar.

Wasserläuferspuren seitlich am Dachträger

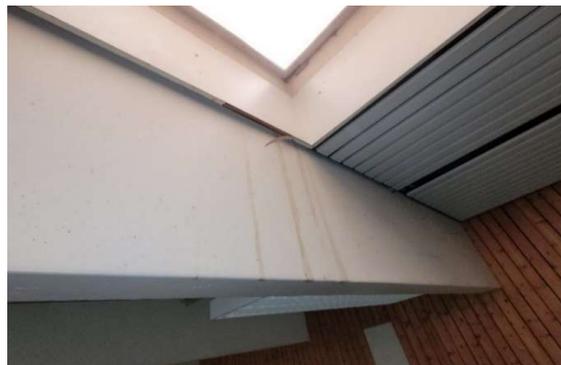
Wasserläuferspuren am Dachträger und Feuchteschaden an der Holzverkleidung vom Oberlicht

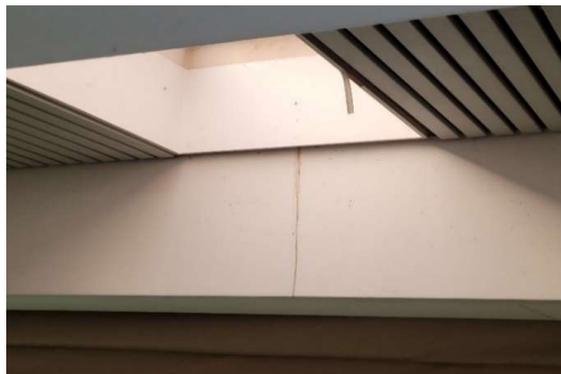
Wasserläuferspuren am Dachträger und Feuchteschaden an der Holzverkleidung vom Oberlicht

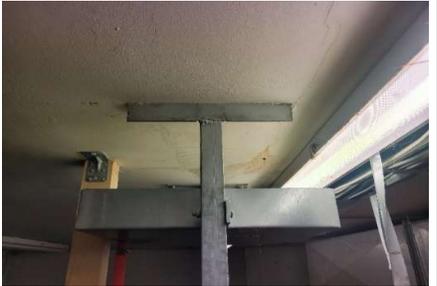
<p>1.3.3) Wassereintritt Anbau Geräteräume C</p> <p>Provisorische Auffangwanne für Wassereintritt im Bereich der Stahlbetondecke über dem Geräteraum</p> <p>Die Dachabdichtung über den Geräteräumen liegt auf einer gesonderten Holzkonstruktion über der Stahlbetondecke (Kaltdach). Der Wassereintritt erfolgt durch Risse in der Stahlbetondecke. Durch die, wegen der geringen Höhe, fehlende Zugänglichkeit des Dachraums ist eine Besichtigung dieser Bereiche von oben her nicht möglich.</p>

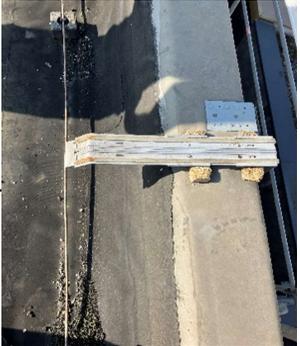
<p>1.5) Lose Teile oder Verkleidungen kontrolliert O</p> <p>2. Ortstermin, 16.07.2024: Bei den Sanierungsarbeiten im Juli 2024 wurde festgestellt, dass bauzeitlich für die Attikablechbefestigung ungeeignete Holzwerkstoffunterlagen verwendet wurden, die mittlerweile verrottet sind. Diese Teile wurden im Zuge der Sanierungsarbeiten ausgebaut und die Attikableche neu befestigt.</p>

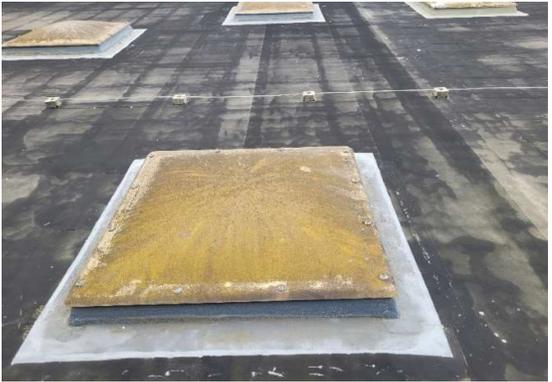
<p>1.6) Dachausstattungen</p> <p>1.6.1) Lichtkuppeln: C</p> <p>Es liegen keine techn. Unterlagen zu den Lichtkuppeln vor. Es ist jedoch aufgrund des Alters und der Beschaffenheit der Lichtkuppeln davon auszugehen, dass diese nicht durchtrittsicher sind. Bei Arbeiten am Dach ist dringend ein temporärer Durchtrittschutz herzustellen.</p> <p>Undichtigkeiten an den Verschraubungen infolge fehlender Dichtscheiben</p> <p>Die Lichtkuppeln stammen noch aus der Erstaussstattung von 1977. Das Material zeigt deutliche Verwitterungsspuren, die ausreichende Tragfähigkeit des mehrere Jahrzehnte der Witterung und UV-Strahlung ausgesetzten Kunststoffs ist ggf. fachgutachterlich zu überprüfen (z.B. Sicherheit gegen Hagelschlag)</p>

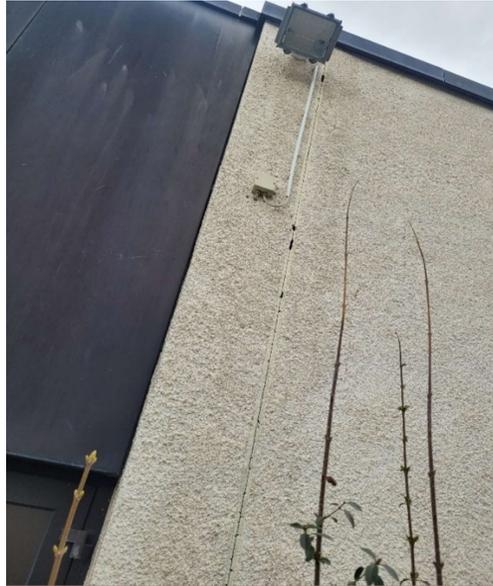
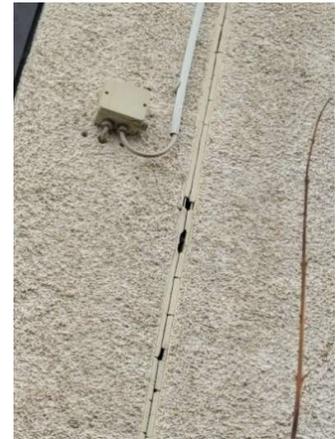
2.1.1) Risse in den vertikalen Dehnfugenprofilen (Außenwand Geräteräume)

B

Die Dehnfugen sind zu verschließen, um das Eindringen von Wasser zu vermeiden

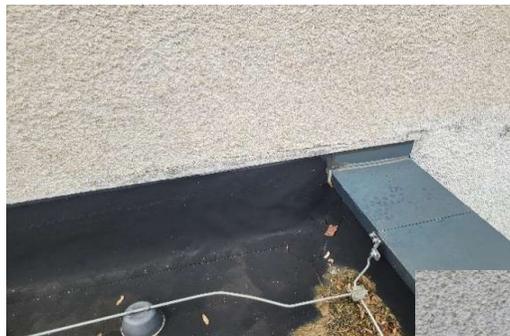
2.1.2) Putzrisse

B

Risse im Bereich von eingeputzten Blechprofilen

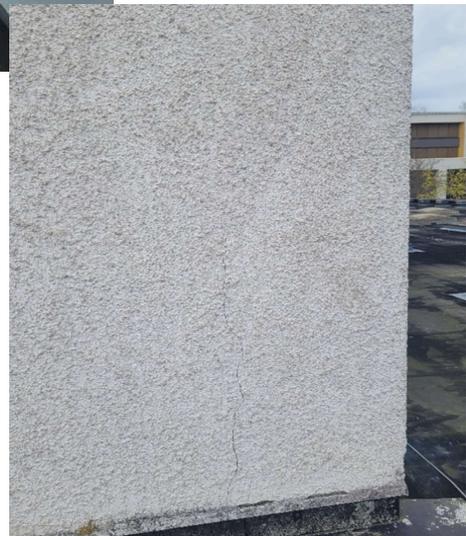
Putzriss an Gebäudeecke

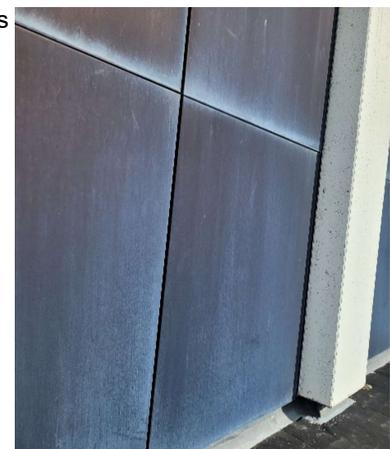
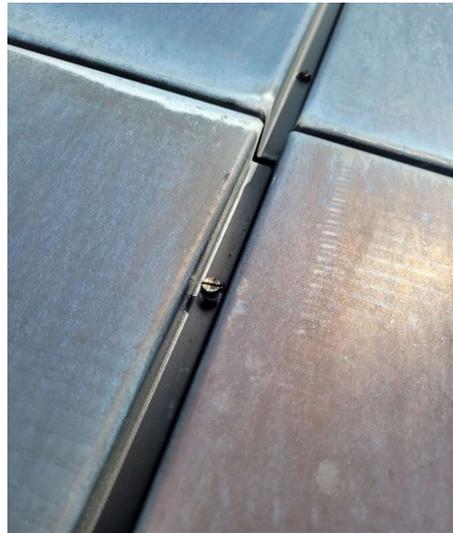
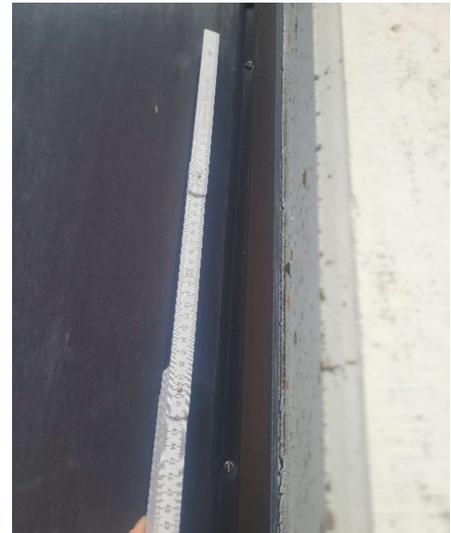
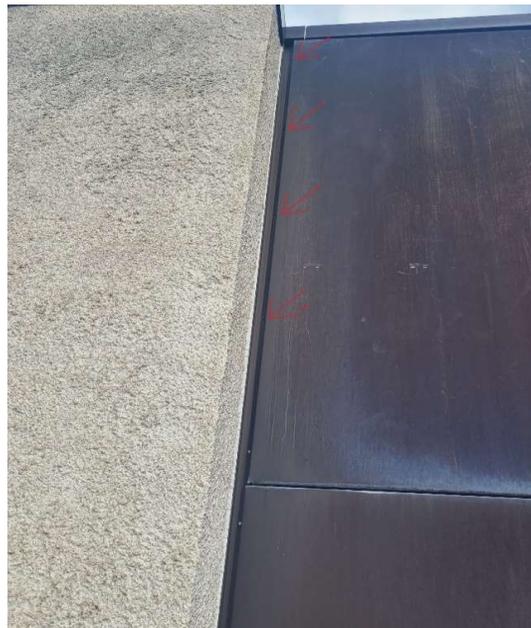
Eine Vielzahl dieser Schrauben fehlt bzw. ist nicht mehr vollständig eingeschraubt.

D

Die fehlenden Schrauben sind zu ergänzen und vorhandene lose Schrauben sind durch neue Schrauben zu ersetzen

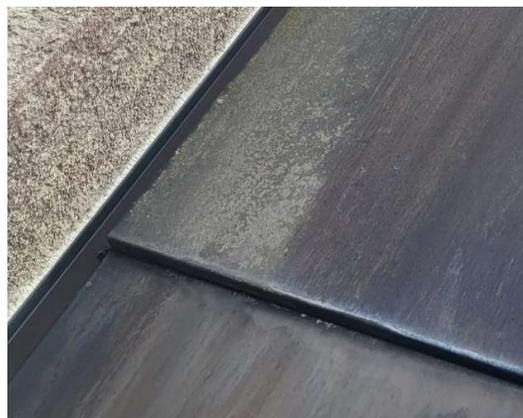
Fehlende Schrauben
bei Vertikalstoß

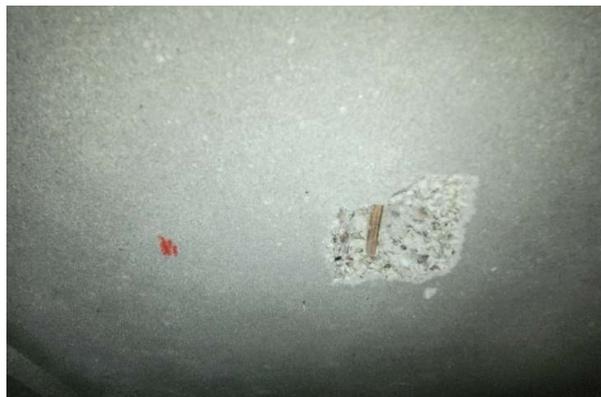
im Zuge der Bauwerksprüfung freigelegter

Bewehrungsstahl Ø 8

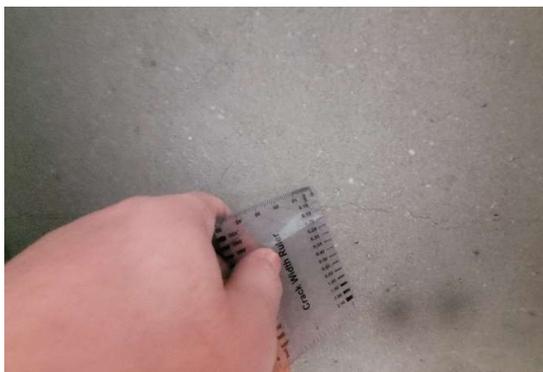
Risse in den FT-Dachplatten $w < 0,20$ mm
Als unbedenklich einzustufen, keine Biegerisse erkennbar.

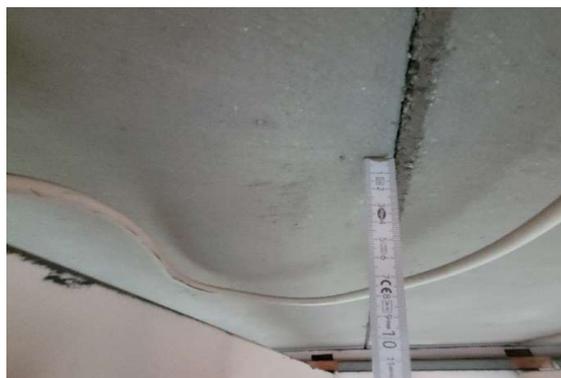
Versatz FT-Dachplatten
an der Stoßfuge
Vereinzelte Ausnahmefälle,
keine Anzeichen, dass die
Versätze nach der Montage
entstanden wären

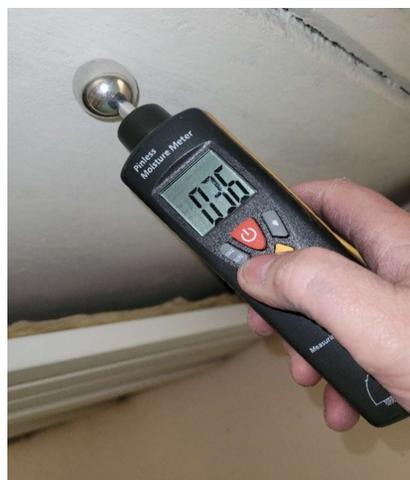
Feuchtemessungen an den punktuell
geöffneten Stellen der Unterverkleidung:
trocken, ohne Auffälligkeiten

C

Es ist nicht auszuschliessen, dass wegen
diverser Undichtigkeiten der Dachabdich-
tung doch eine Durchfeuchtung einzelner
Leichtbeton-Platten vorhanden ist.
Dies ist im Zuge einer Dachsanierung
und Zugänglichkeit der Platten an der Ober-
seite zu prüfen.
Schädigungen einzelner Platten aufgrund
von Durchfeuchtung und Korrosion können
wegen der hier nur punktuell vorgenom-
menen Prüfung nicht ausgeschlossen
werden.

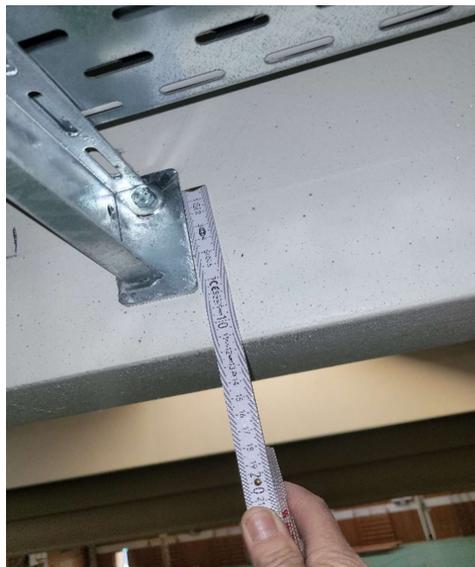
Im Zuge des Einbaus von Kabelrinnen wurde 2018 seitlich im Bindersteg gedübelt. Dabei wurde im Laufe der Arbeiten festgestellt, dass die Dübel im Bereich der Spannritzen liegen (betrifft Binder Nr. 6-8)

Bei einer Beschädigung einer Spannritze muss von einem Versagen dieser Litze (z.B. infolge von Spannungsrisskorrosion) ausgegangen werden.

Unser Büro erstellte dazu 2018 eine Nachrechnung der Spannbetonbinder. Ergebnis dieser Nachrechnung ist, dass die Tragfähigkeit der Spannbetonbinder auch bei rechnerischem Ausfall von 2 Spannritzen noch ausreichend ist.

z.B. Binder Nr. 7
Dübelbefestigung im Dach-
binder für eine Kabelrinne
ca. 11,5 cm über UK, damit
im Bereich der Spannritzen

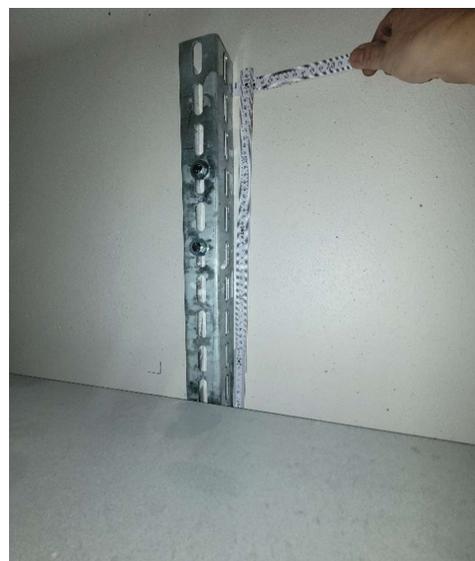
Binder Nr. 2
geänderte Ausführung der
Kabelrinnenbefestigung und
damit Dübelbefestigungen
überhalb der Spannritzen

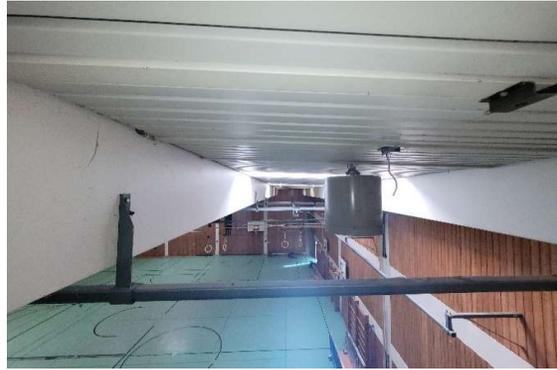
An den FT-Dachplatten sind an der Unterseite im wesentlichen Unterkonstruktionen für die leichten Paneele der Unterverkleidung befestigt. Für schwere Abhängungen z.B. Lautsprecher sind gesonderte querlaufende Stahlprofile eingebaut, die direkt am Bindersteg befestigt sind.

Die Dübelbefestigungen der Paneel-Unterkonstruktion entsprechen vielfach nicht den derzeit gültigen Regeln für Dübelbefestigungen (fehlende Zulassung, Randabstände, Klemmhöhen, Ballwurfsicherheit u. dgl.) Es wurden bei den punktuellen Bauteilöffnungen keine Anzeichen für lose Befestigungen gefunden.

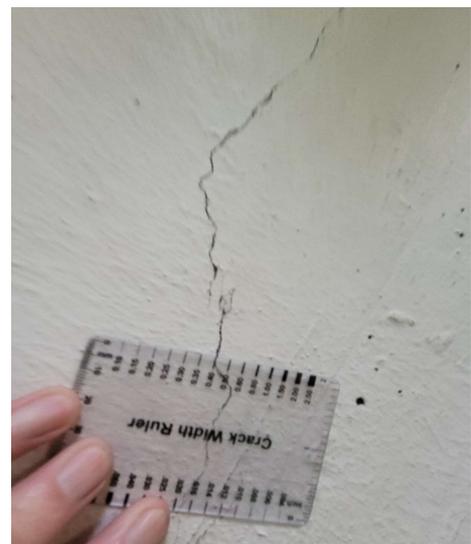
Giebel West:
Breiter Riss am Anschluß Ringanker an Stütze. Die gemessene Rissbreite mit 0,4 mm ist für Innenbauteile gerade noch zulässig.

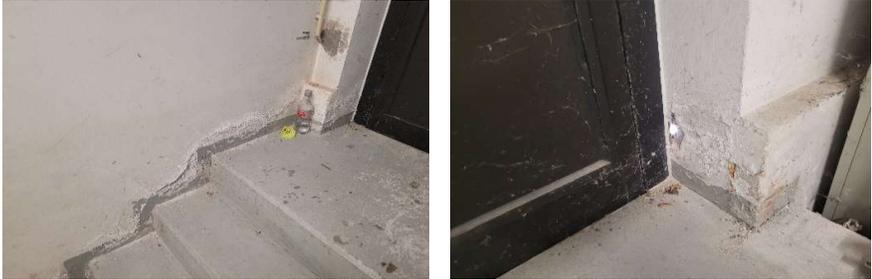
<input type="checkbox"/>
<p>5) Anbau Geräte- und Technikräume</p>	<p>5.1) Sichtprüfung innen - Mauerwerk</p> <p>bei Außentüre Zugang zum Technikraum : Feuchtschäden im Sockelputzbereich</p>

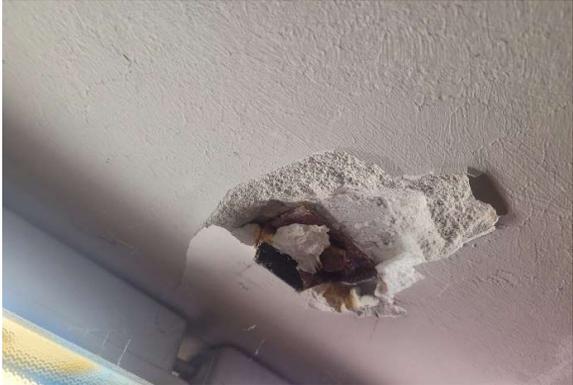
<input type="checkbox"/>
	<p>5.2) Sichtprüfung innen - Decke</p> <p>Geräteraum: Abplatzung im Bereich einer überputzten Torbefestigung</p>

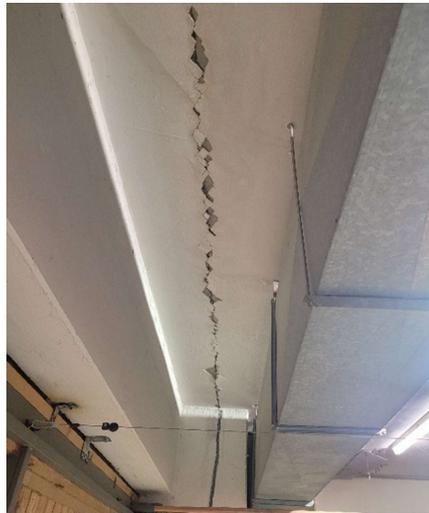
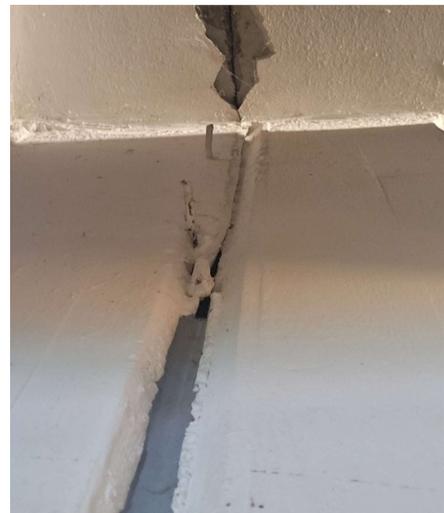
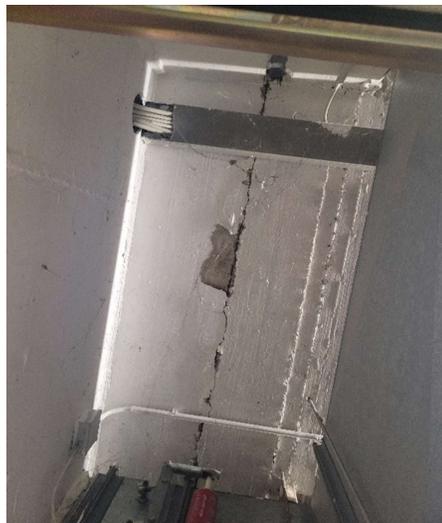
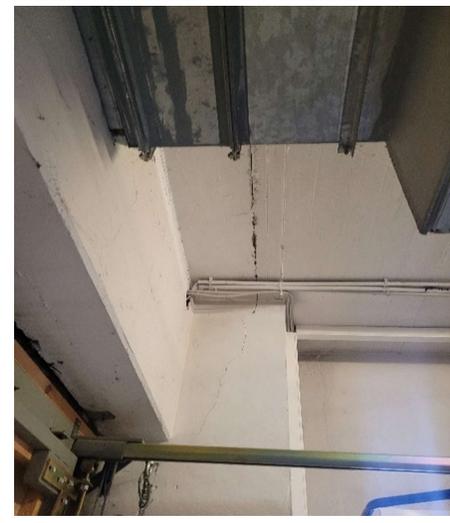
Generell: Zwischen der Außenwand der Turnhalle (i.d.R. rechts auf den Bildern) und der Ortbetondecke über den Geräte- / Technikräumen ist eine Gebäudefuge vorgesehen, die auch so in den Bestandsunterlagen nachvollziehbar ist.

Diese Fuge ist in den Folgegewerken nicht konsequent fortgeführt und teilweise überputzt bzw. überstrichen worden. Daher sind verschiedene Abplatzungen von Putz und Farbe und Risse entlang dieser Fuge festzustellen.

B

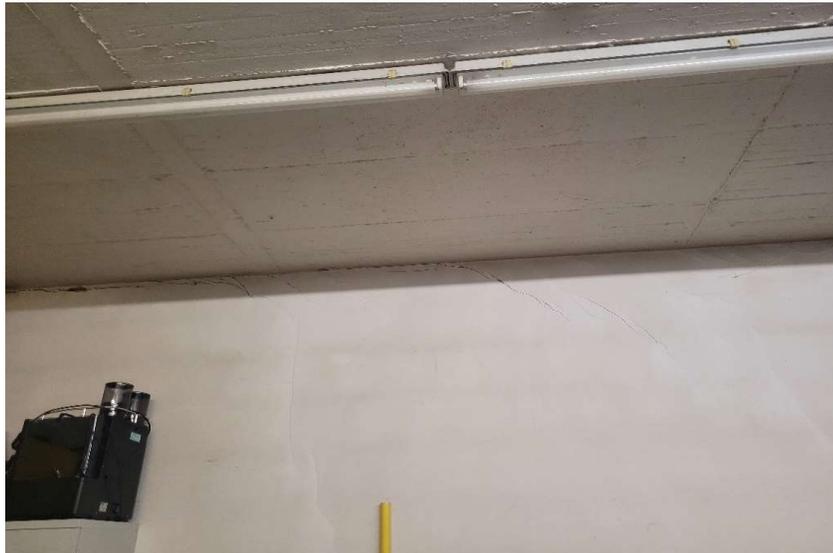
Generell: In geringem Umfang Risse in der Ortbetondecke und im Anschluß zum Mauerwerk.
Ursachen der Risse liegen im Schwindverhalten der Decke und Zwangsspannungen.
Risse sind hier aufgrund Größe und Lage als statisch unbedenklich zu bewerten.

B

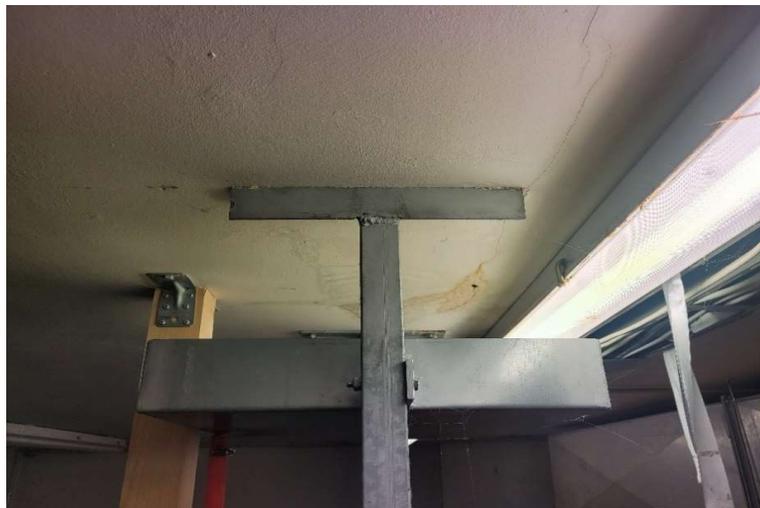
Zumindest zeitweise, infolge Undichtigkeiten im Flachdach, wasserführende Risse im westlichen Geräteraum.
(siehe Foto mit Auffangwanne)
Als Ursache des Trennrisses werden Verformungsbehinderungen der Decke bei Schwind- oder Temperaturspannungen vermutet.

C

Im Zuge einer Dachsanierung ist der Wasserzutritt von oben zu unterbinden und die Bewehrung im betroffenen Bereich auf Korrosionsschäden zu untersuchen und dann ggf. weitere Sanierungsmaßnahmen festzulegen.
