Sanierung Turnhalle TV64 Landshut:

Maßnahmenbeschreibung

Zusammenfassung LPH 1- 2

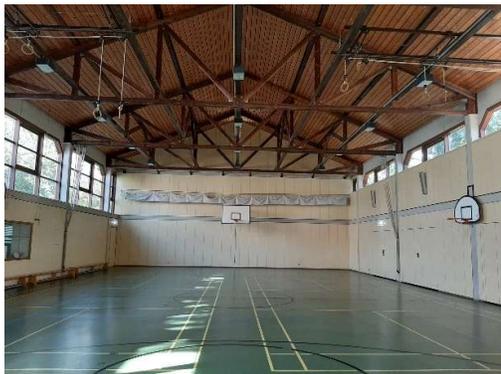
Bild 1 Zustand Turnhalle Bestand

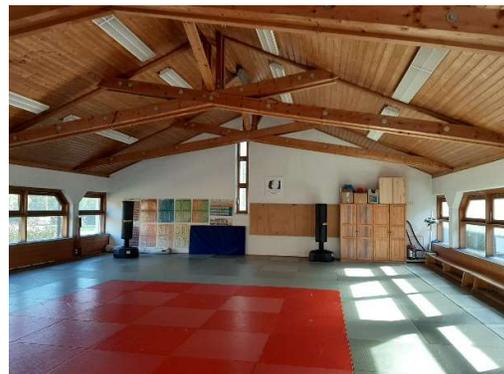
Bild 2 Zustand Judoraum Bestand

Schon heute stinkt es schlicht stark in der Judohalle. Ob dies auf Keime oder eine mangelnde Lüftung zurückzuführen ist sollte ggf. überprüft werden. In jedem Fall ist in keinem der Gebäudebereiche der hygienische Mindestluftwechsel erfüllt. Kann nicht erfüllt sein. In der Turnhalle etwa sind die derzeit vorhandenen Lüftungsfügel nicht so angeordnet, dass der Mindestluftwechsel durch diese gewährleistet werden kann.

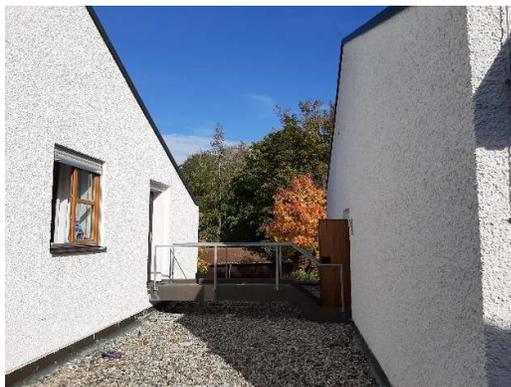
Das Gebäude ist bezüglich Brandschutz in einem sehr schlechten Zustand, verfügt doch z.B. der Judoraum über nicht EINEN ernsthaften Rettungsweg. Ebenso wenig ist die Thematik der Rettungswege der Turnhalle geklärt. Die Kosten hier beziehen sich auf vorraussichtliche Mindestmaßnahmen. Eine weitergehende detaillierte Kostenschätzung kann erst nach Vorliegen eines Brandschutzkonzeptes erarbeitet werden.

Bild 3 Bestandsverbindung zwischen Judoraum und westl. angrenzendem Gebäude

- **Neuerrichtung einer Außentreppe** als Rettungsweg
Erweiterung der vorhandenen Verbindung zwischen Halle und westlich angrenzendem Gebäude im 1. Obergeschoss als Rettungsweg für den Judoraum 1. OG
- **Neuerrichtung einer Außentreppe** als 2. Rettungsweg
Südlich aus dem im 1. OG gelegenen Judoraums

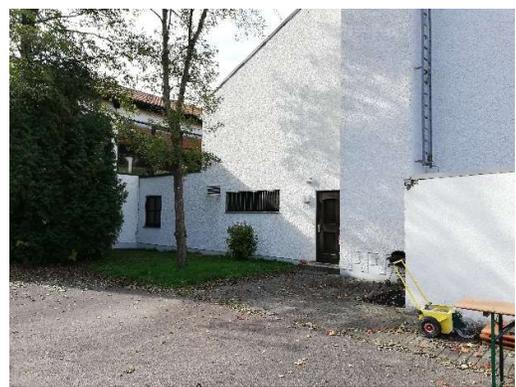
Bild 4 Geplanter 2. Rettungsweg aus dem im 1. OG befindlichen Judoraums

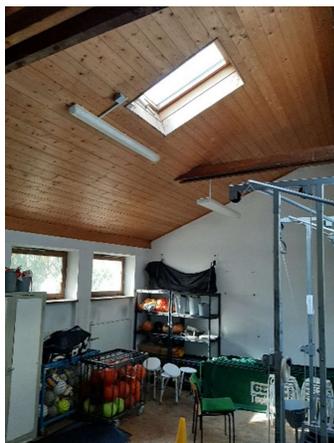
Bild 5 Bestehender Geräteraum

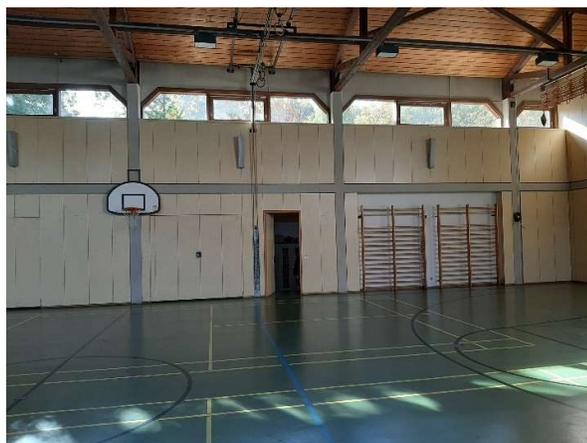
Bild 6 Zugang aus der Turnhalle zum Geräteraum

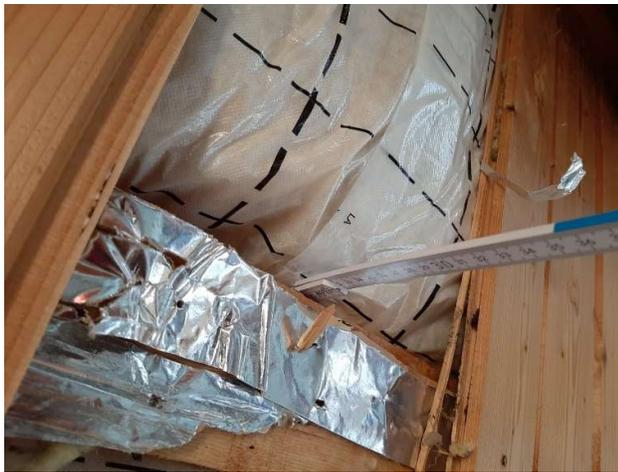
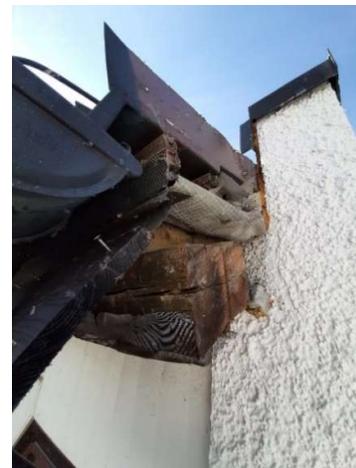
4.1.3 Überprüfung der Detailschnitte mittels Bauteilöffnung

Die wesentlichen Annahmen aus den Unterlagen und Detailplänen sind schlüssig und vor Ort nachvollziehbar. Der vermutete Handlungsbedarf erhärtet sich.

Insbesondere im Dach der Turnhalle ist die Dämmung zusammengesackt. Die ehemalige Abdichtungsbahn zerbröseln bei Berührung. Die Abdichtung der Flachdächer hat ihre Haltbarkeitszeit hinter sich. Die Dachsanierung der Judohalle aus 2007 muss sicherlich als schadensträchtig eingestuft werden. Bei einer Fenstersanierung in diesem Bereich ist zu hinterfragen, ob die Dichtigkeit des Gebäudes im Bereich der Dächer aus der Sanierung von 2007 ausreichend sein kann.

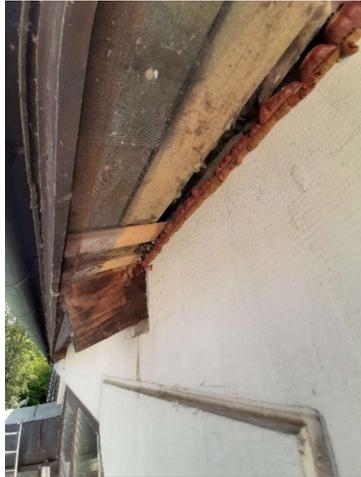
- Der ehemals vorhandene Wärmeschutz in Form von Dämmmaterialien ist zu den Dachtraufen heruntergerutscht. Das Hauptdach verfügt wohl über gar keine Wärmedämmung mehr.

Die Dachdeckung hat Ihr Haltbarkeitslimit erreicht und sollte ausgetauscht werden.

Bild 7 Bestehender Dachaufbau

Es wird angeraten eine leichte Dachdeckung (Metalldeckung) vorzunehmen, um eine Erhöhung der Lasten durch eine bessere, zeitgemäße Wärmedämmung vornehmen zu können.

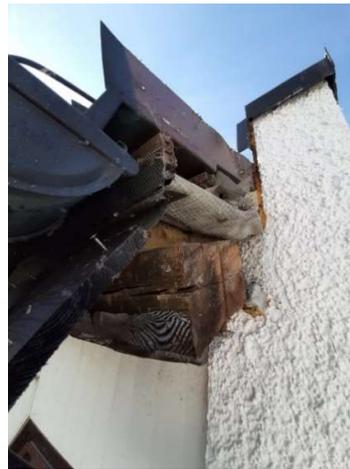
Bild 8 Bestehendes Dachdetail

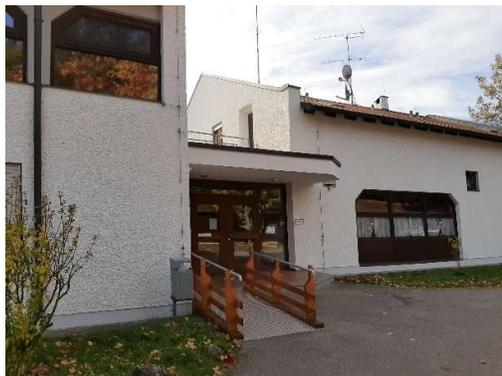
Bild 9 Rampe Haupteingang

- **Neuerrichtung einer Rampe** neben dem Haupteingang
- **Neuerrichtung einer Rampe** auf Grund von Wurzelerhebungen als Zugang zur Turnhalle (im Bereich der Duschcontainer)

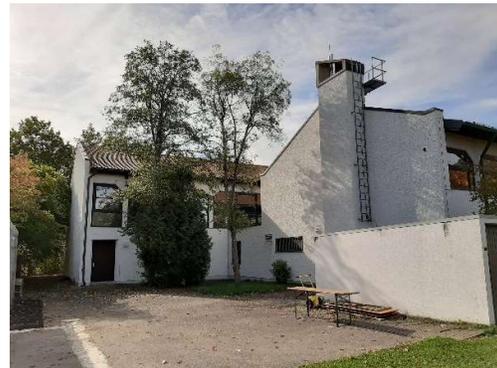
Bild 10 Rampe als seitlichen Zugang in die Turnhalle
