Bezeichnung der Liegenschaft: Burg Trausnitz Landshut

Bezeichnung der Maßnahme: Statisch-geologische Sicherung der Burganlage
Hangsicherung
1. Teil PU-Bau

Erläuterungsbericht - Ergänzung zum Muster 7

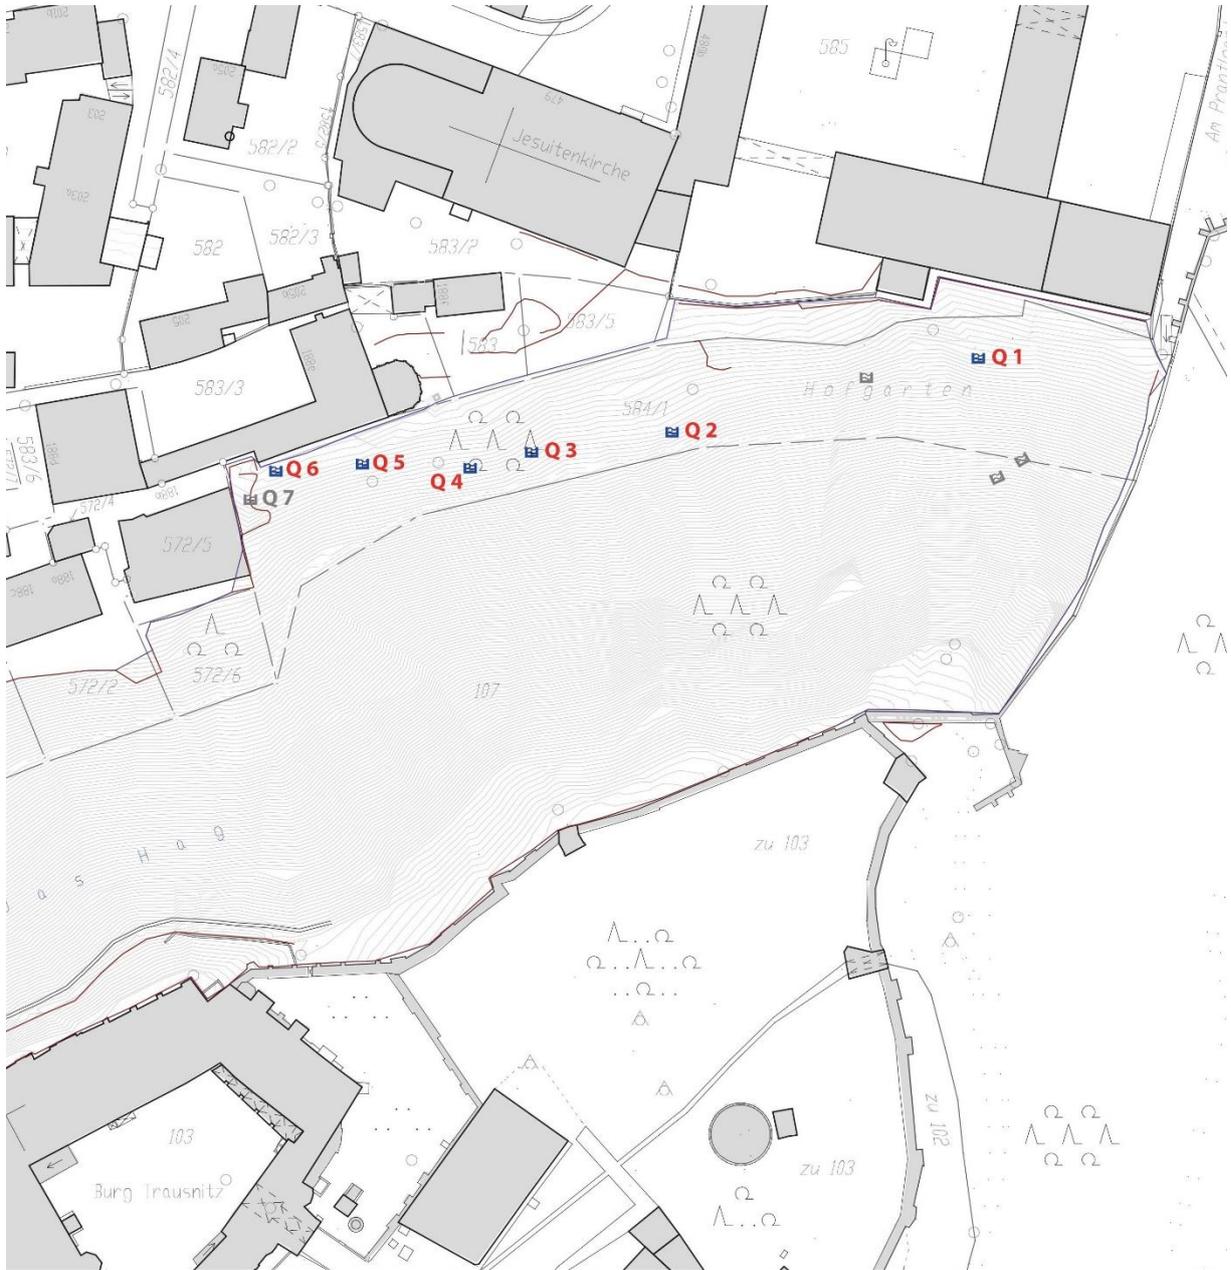
Abb. A10 Sanierungsbedürftige Quelfassungen (rot markiert)

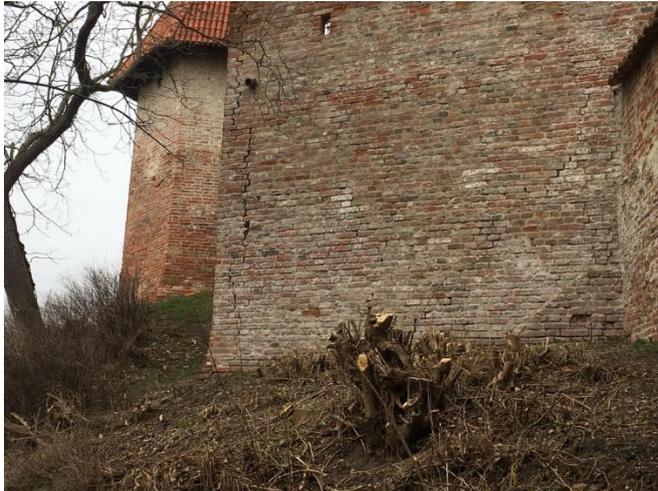
Abb. B1 Mauerriss oberhalb Wartungsweg IIb

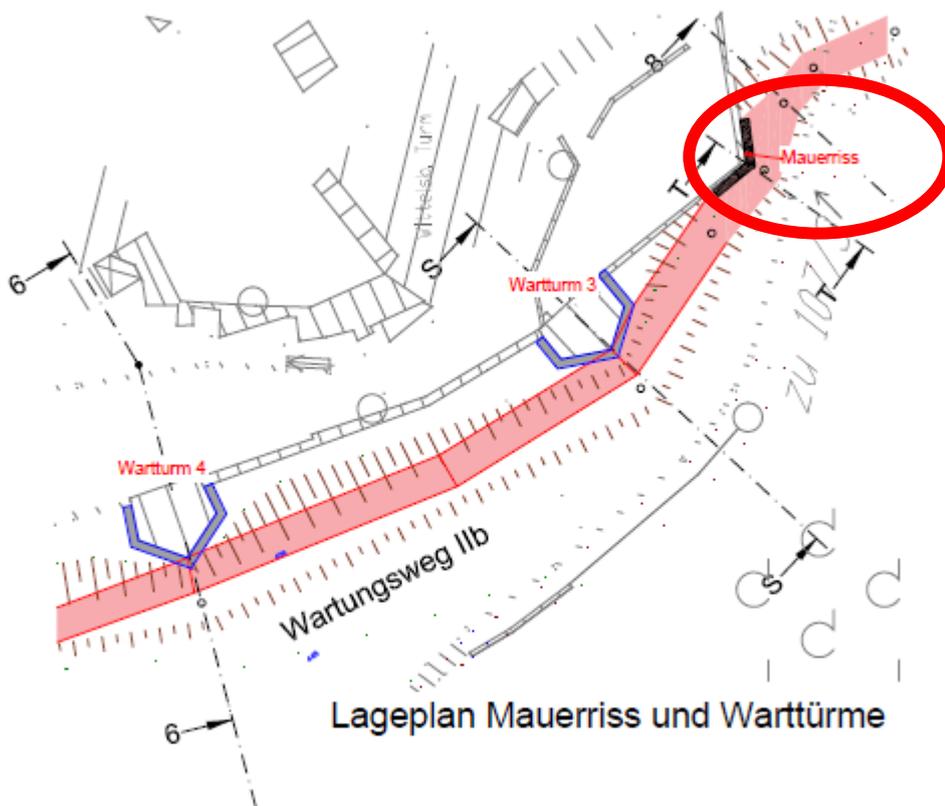
Abb. B2

Im Bereich des Wartungsweg IIb wurde ein durchgehender Riss an der äußeren Burgmauer festgestellt. Wartungsweg IIb tangiert das betreffende Mauerstück. Dies muss somit im Zuge der Umsetzung saniert werden.

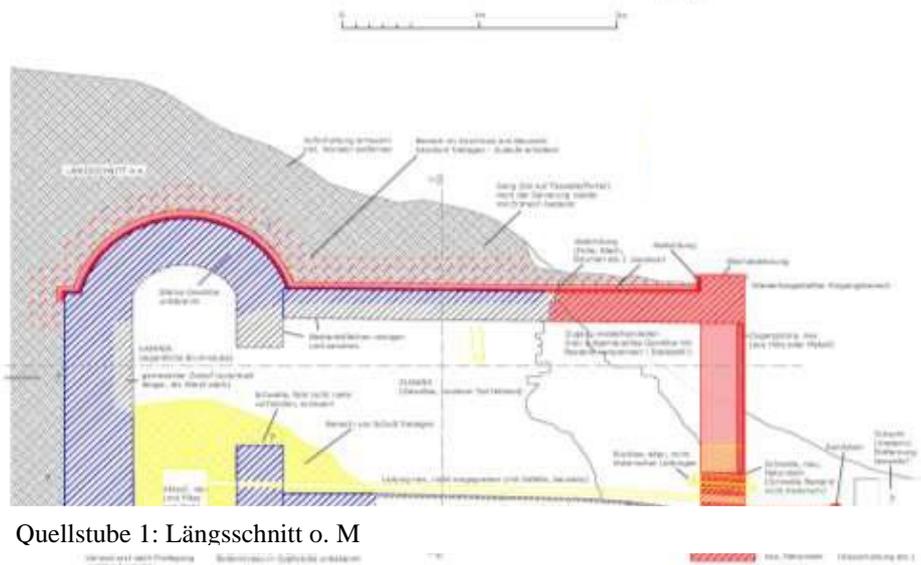
Quellstube 1: Längsschnitt o. M.

Bei Quelle 1 sind Zugang und Teile der Kammer verschüttet, so dass hier keine endgültigen Aussagen über Zustand des Gewölbes, der Zuläufe und der Wandstärken möglich sind.

Der Zugang zur Kammer wird von Schutt freigelegt. Teile der Anschlussbereiche an das Gewölbe werden händisch abgegraben und nach Abdichtung der Gewölbe erneuert. Alle Bestandsflächen im Inneren der Quellstube werden gereinigt und saniert. Die Sanierung umfasst u. a. Ergänzungen, Vernadelungen, Neuteile versetzen bei großen Ausbrüchen, Rissverschluß, Fugenerneuerung, etc. Eingestürzte Gewölbeteile der Kammer werden neu aufgemauert. Die ursprüngliche Länge des Zugangs (belegt durch freigelegten Solnhofer Plattenboden und verschüttete Schwelle [nicht historisch]) wird durch Neu-Aufmauerung des Gewölbes einschließlich Fundament ergänzt. Die Neu-Aufmauerungen werden mit dem Bestandsgewölbe mittels Edelstahl verspannt. Ebenfalls neu erstellt wird die Eingangsfassade mit einer Zugangstür aus Holz bzw. Metall und Segmentbogen aus Sichtbeton oder Aufmauerung. Die Natursteinschwelle aus Granit wird neu errichte und das Eingangsportal mit Blech abgedeckt.

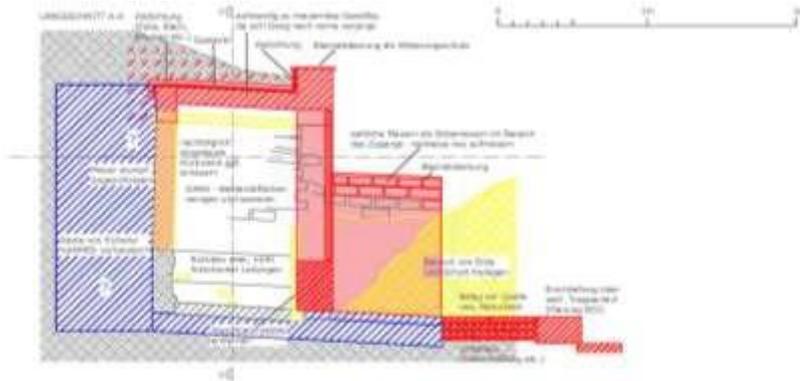
Abb B28 Quellstube 2: Längsschnitt o. M.

Hier fanden sich bei den Freilegungsarbeiten Reste seitlicher Stützmauern vor dem Eingangsbe-
reich.

Die Stützmauern im Bereich des Zugangs werden neu aufgemauert und mit einer Blechabdeckung geschützt. Der Betonboden mit ausgebildeter Rinne und armierte Ziegeldecke ist neueren Datums und wird entweder gereinigt/saniert oder erneuert. Die vorhandene Eingangsschwelle aus Waschbeton wird entfernt, die armierte Ziegeldecke mit Sturz abgebrochen und das historische Gewölbe rekonstruiert.

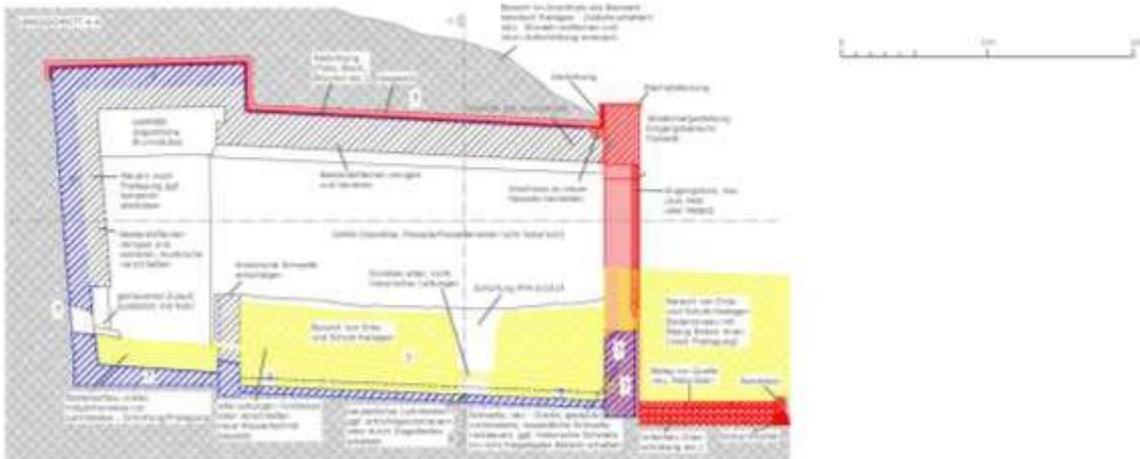
Abb B29 Quellstube 3: Längsschnitt o. M.

Hier sind größere Bereiche vor und in der Quellstube von Schutt und Erde freizulegen. Wände und
Gewölbe sind größtenteils intakt und müssen gereinigt und saniert werden.

- Ergänzungen, Vernadelungen, Neuteile versetzen bei großen Ausbrüchen,
- Rissverschluss, Fugenerneuerung etc.
- Die gemauerten Zuläufe in der Kammer werden befundet und ggf. saniert.
- Die Historische Schwelle zwischen Gang und Kammer wird ertüchtigt.
- Der Lehm Boden sowohl im Gang als auch in der Kammer wird ertüchtigt oder alternativ ein neuer Ziegelboden eingebracht.
- Die Eingangsfassade erhält eine neue Zugangstür (Holz oder Metall) und einen Segmentbogen (Sichtbeton oder gemauert).
- Neue Natursteinschwelle aus Granit.
- Eingangsportal mit Blechabdeckung.
- Nummerierung des Quellhauses mit römischen Ziffern.
- Zusätzliche Stützmauer am linken seitlichen Zugangsbereich vor dem Eingang.

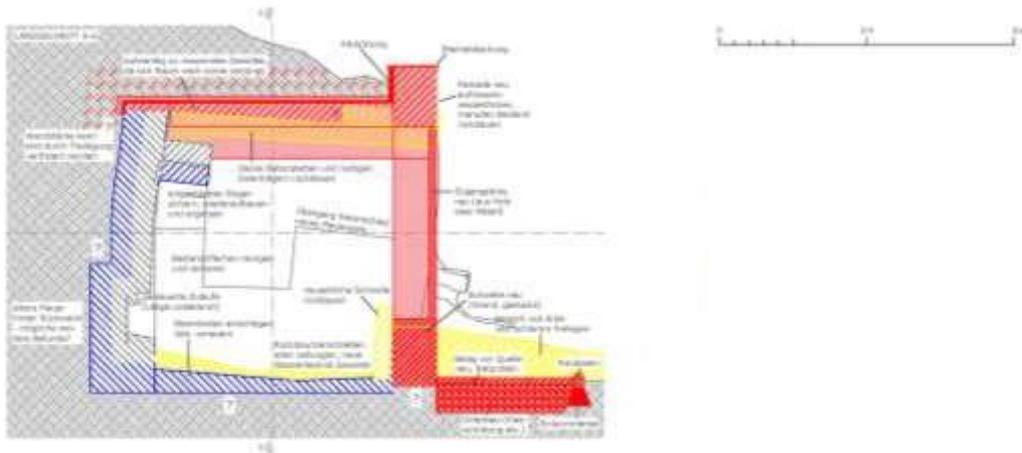
Abb B30 Quellstube 4: Längsschnitt o. M.

Die Quellstube besteht nur aus 1 Raum. Die linke Seitenwand ist vermutlich aufgrund von Erddruck deutlich verschoben. Vor der hinteren Rückwand sind Reste historischer Gewölbe, die teilweise eingestürzt sind. Eventuell gibt es dahinter weitere historische Befunde. Die Decke besteht aus rostenden Stahlträgern mit Betonplatten

- Decke abbrechen,
- Gewölbe rekonstruieren - aufwändig, da sich der Raum nach vorne hin verjüngt. Das gemauerte Gewölbe muss ggf. verspannt werden, falls die Widerlager nicht ausreichen.
- Abbruch des neuzeitlichen, vorgesetzten Eingangsportals In den seitlichen Wandbereichen ist unten historisches Mauerwerk vorhanden, das neuzeitlich ergänzt wurde.
- Reinigen und sanieren - Eventuelle Ergänzungen: Vernadelungen, Neuteile versetzen bei großen Ausbrüchen, Rissverschluss, Fugenerneuerung etc.
- Die gemauerten Zuläufe in der Kammer wird befundet und ggf. saniert.
- Die rechte seitliche Mauer mit Stützwand wird gesichert und ggf. unterfangen, um ein weiteres Kippen der Wand nach außen zu verhindern.

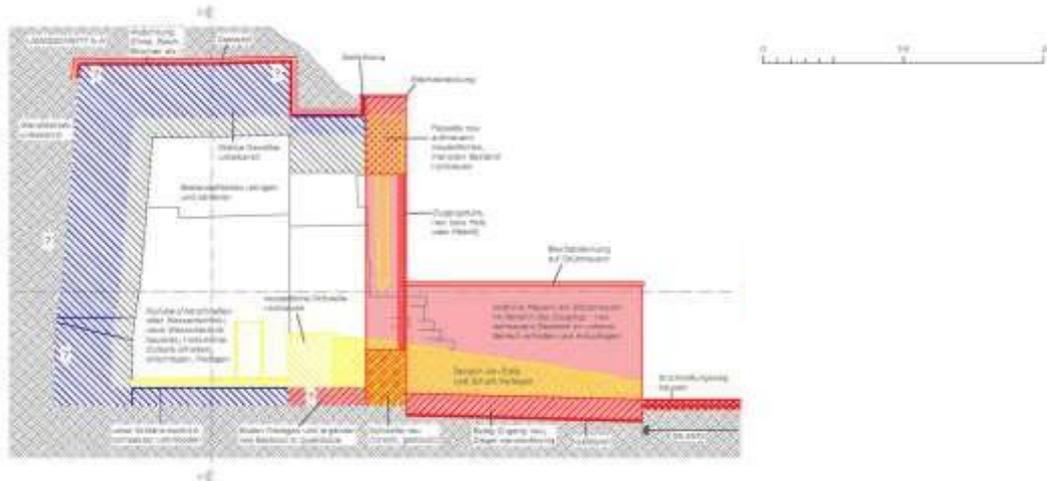
Abb B31 Quellstube 5: Längsschnitt o. M.

Hier wurden im Zuge der Grabungen Juni 2019 seitliche Stützmauern im Zugangsbereich freigelegt.

- Seitliche Stützmauern rekonstruieren, neu aufmauern und mit Blechabdeckungen schützen.
- Abbruch des vorgesetzten neuzeitlichen und maroden Portals.
- Freilegen des Bereiches vor dem Eingang von Schutt und Erde

- Rückbau der neuzeitlichen Betonschwelle hinter dem Eingangsbereich.
- Ertüchtigung des bestehenden Lehmbodens im Innenraum
- Reinigung und Sanierung aller Bestandsflächen im Inneren der Quellstube (Gang und Kammer)
evtl. Ergänzungen: Vernadelungen, Versetzung von Neuteilen bei großen Ausbrüchen, Rissverschluß, Fugenerneuerung etc.

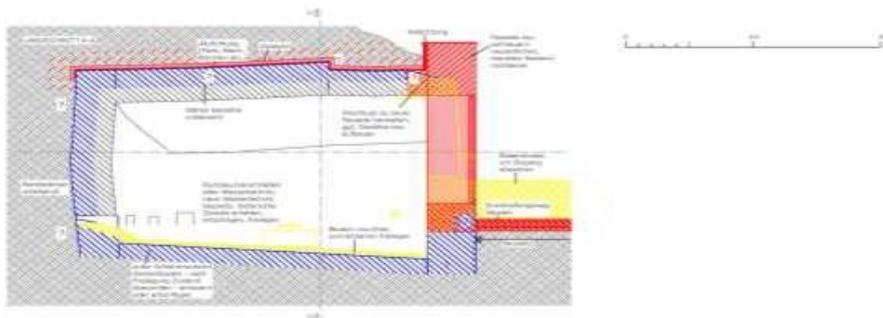
Abb B32 Quellstube 6: Längsschnitt o. M.

Die Quellstube besteht nur aus einer Kammer mit gemauertem Gewölbe und rückwärtiger Kalotte. Das Mauerwerk im Innenraum ist zumindest in den unteren Bereichen historisch. Das neuzeitliche vorgesetzte Portal ist marode und wird abgebrochen.

- Freilegen von Erde und Schlamm und ertüchtigen des neuzeitlichen Betonbodens
- Reinigen und sanieren der historischen Zuläufe,
- dto. alle Bestandsflächen im Inneren der Quellstube:
evtl. Ergänzungen: Vernadelungen, Neuteile versetzen bei großen Ausbrüchen, Rissverschluß, Fugenerneuerung etc.
- Eingangsfassade mit neuer Zugangstür (Holz/Metall)
- Neuer Segmentbogen aus Sichtbeton oder gemauert.
- Anschlussbereich an Gewölbe erneuern.
- Natursteinschwelle aus Granit.
- Eingangsportale mit Blechabdeckung.
- Nummerierung des Quellhauses mit römischen Ziffern.

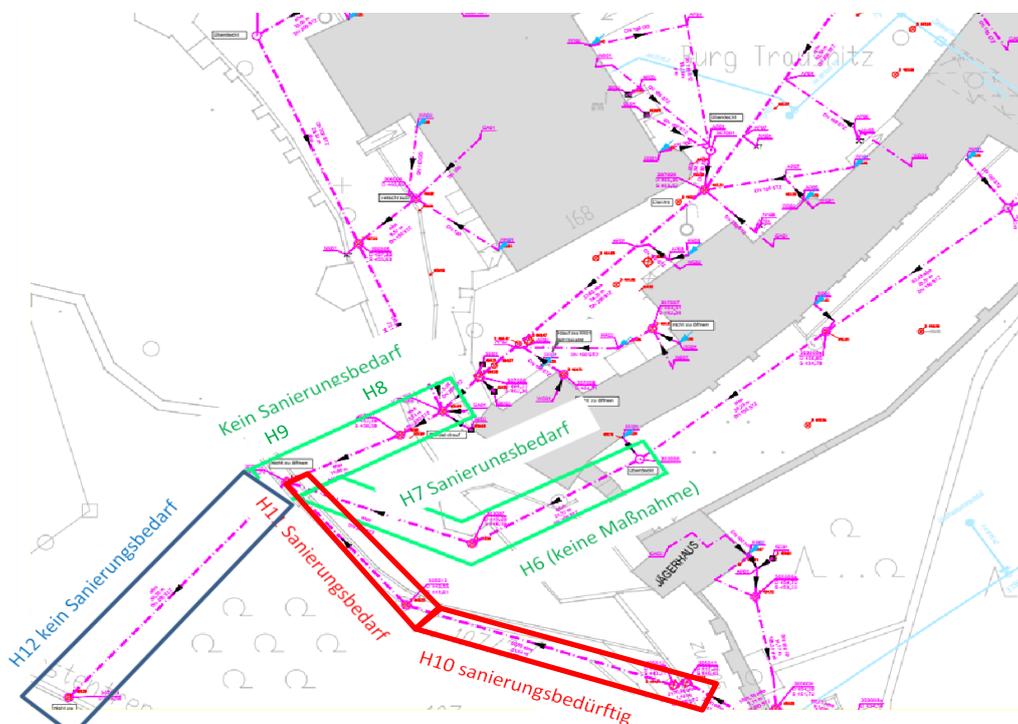
Abb B33: Kanaluntersuchung Burg Trausnitz

- Länge: 23,07 m
- Material: Steinzeug, Kreis 200/200 mm, ohne Innenschutz
- Zustand: Schädigung durch Einwachsungen, Undichtigkeiten
- Maßnahmen: sanierungsbedürftig

- Länge: 32,01 m
- Material: Steinzeug, Kreis 200/200 mm, ohne Innenschutz
- Zustand: Oberflächenriss,
- Maßnahmen: eventuell sanierungsbedürftig

- Länge: 40,381 m
- Material: Steinzeug, Kreis 200/200 mm, ohne Innenschutz
- Zustand: unbeschädigt
- Maßnahmen: nicht sanierungsbedürftig

Auf Grund der Topographie werden die Schäden durch eine Erneuerung der Kanalleitungen im offenen Rohrgraben behoben. Dies betrifft die Haltungen 7, 10 und 11.
