# **Inwertsetzung der „Landshuter Quellen“ an der südlichen Isarleite**

### Dokumentation der Erhebungsergebnisse

Glücksspirale-Projekt: Inwertsetzung der „Landshuter Quellen“ an der südlichen Isarleite im Stadtgebiet von Landshut)

Landshut 2018

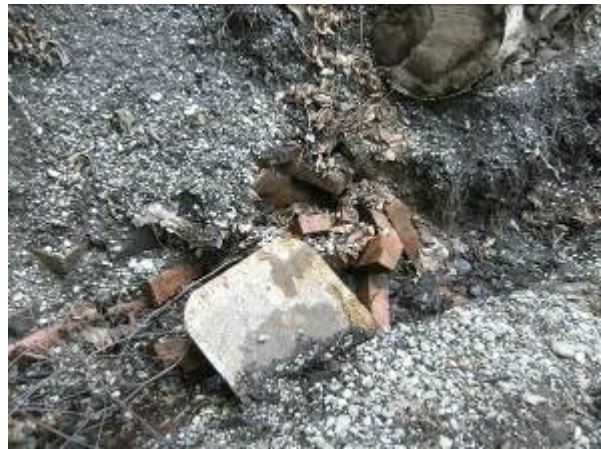
**Nr. 01: Quelle des Rákóczi-Brunnens**

**Hangschichtquelle im Hangwalds, gefasst in einem Brunnen am Hangfuß**

- Früher befand sich im Bereich der Quelle offenbar eine gemauerte Brunnstube (nur noch Reste in Form einiger Ziegel sichtbar), von der aus der Brunnen gespeist wurde; aktuell wird das Wasser mittels einer Rohrleitung dem Brunnen zugeführt.

- Defizite/Aufwertungsmöglichkeiten: im Quellbereich Reste der ehemaligen Quellfassung, wirkt wie Unratablagerung; sollte beseitigt werden, um Quellfluren bzw. Quellmoose zu fördern; evtl. Öffnung eines kurzen Quellbachabschnitts unterhalb des Brunnens bis zur B 299 prüfen

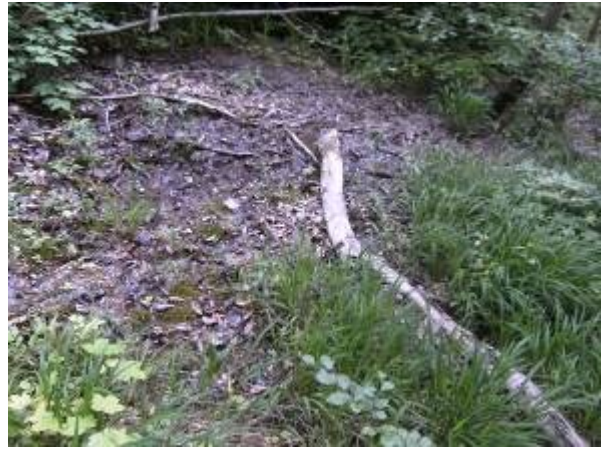
Trocken gefallene Quellmoose mit Kalktuff

Schwache Aussickerungen in den Randbereichen

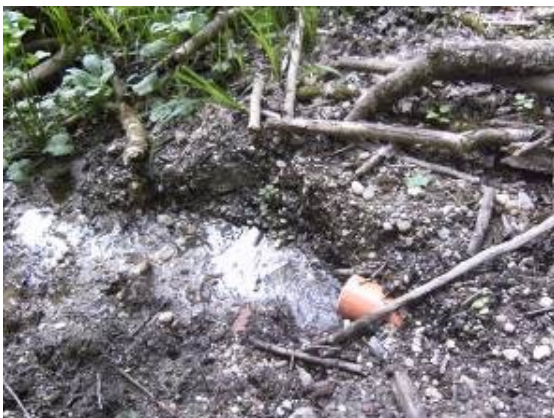
Verrohrter Quellbach im Bereich des Gehwegs

- Entspricht „Kalktuffquelle“ Nr. 15 im FFH-Managementplan (FFH-LRT 7220\*)
- Defizite/Aufwertungsmöglichkeiten: mehrere Verrohrungen im Bereich des Weges; an vielen Stellen im Bereich des Weges extreme Trittschäden, notdürftige Stabilisierungen mit Stangen; insgesamt im Bereich des Weges unschöne Situation, obwohl in nächster Nachbarschaft gleich mehrere interessante Phänomene zu beobachten sind (unterschiedlichste Vegetation, diverse Quellschüttungen, Hangrutschungen etc.); hoher Optimierungsbedarf: Rohre durch stabile (offene) Stein- oder Holzrinnen ersetzen, Holzstege oder Trittsteine einbringen; Schutz angrenzender Vegetation vor weiteren Trittschäden durch „wilde“ Ausweichwege notwendig!

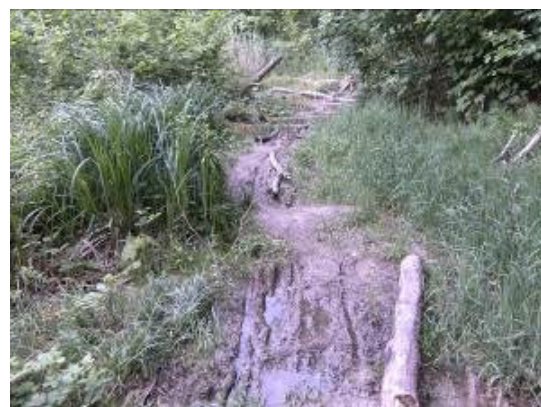
Trittschäden im Bereich des Gehwegs

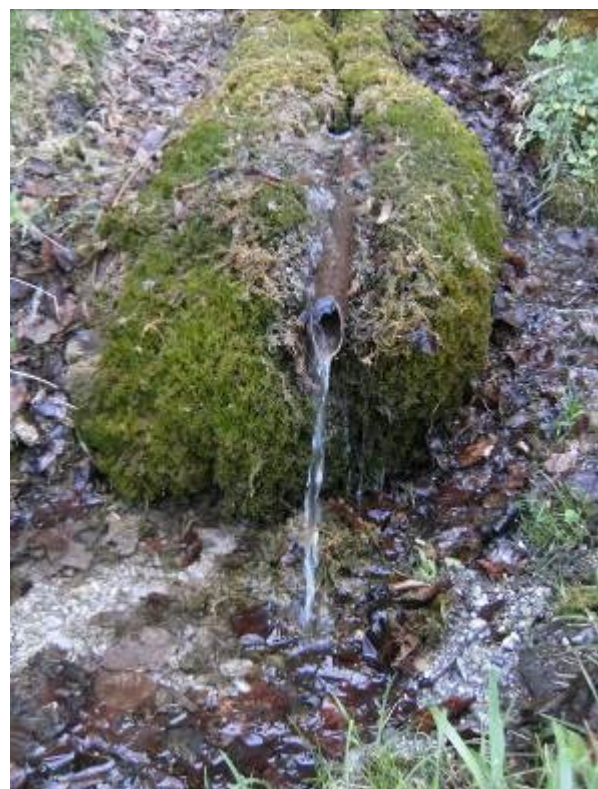
### Kalktuffquelle mit Ausbildung einer „Steinernen Rinne“

Quellflur oberhalb der „Steinernen Rinne“

- Defizite/Aufwertungsmöglichkeiten: anschließenden Bachlauf naturnah gestalten; Verrohrung über Weg öffnen und offene, aber überfahrbare Rinne anlegen; evtl. unschönes Metallrohr am unteren Ende der Rinne durch Holzrinne ersetzen; ansonsten vor jeglichen Veränderungen schützen
  - Einsehbarkeit/Zugänglichkeit: ausgehend von der Zufahrtstraße (Kiesweg) am Hangfuß gut einsehbar; Steinerner Rinne und eigentlicher Quellbereich durch Zaun vor Trittschäden geschützt; so belassen, um Trittschäden zu vermeiden
- ➔ Ausführungen zur Entstehung von Kalktuff, Sinterbildung und Steinernen Rinnen in Teil C

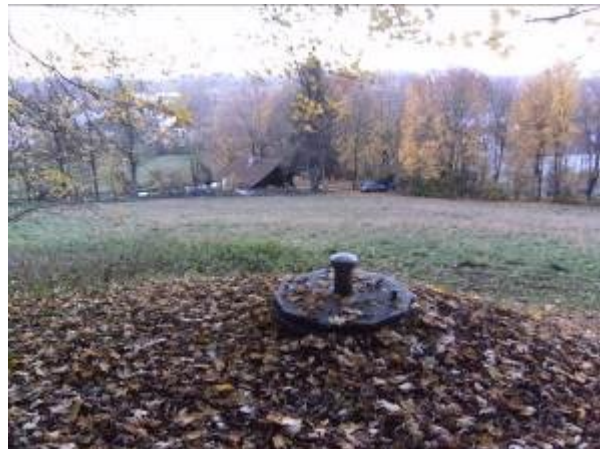
Brunnstube am Waldrand

Brunnstube mit „Entenhäuschen“ im Hintergrund

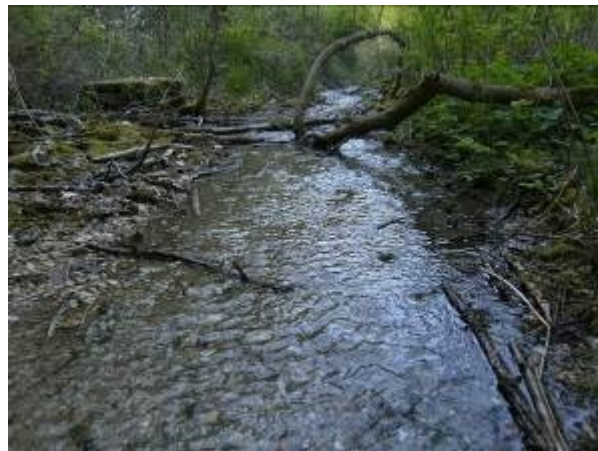
Großflächige Quellflur mit Quellmoosen

Quellbach am Unterhang (oberhalb des Weges)

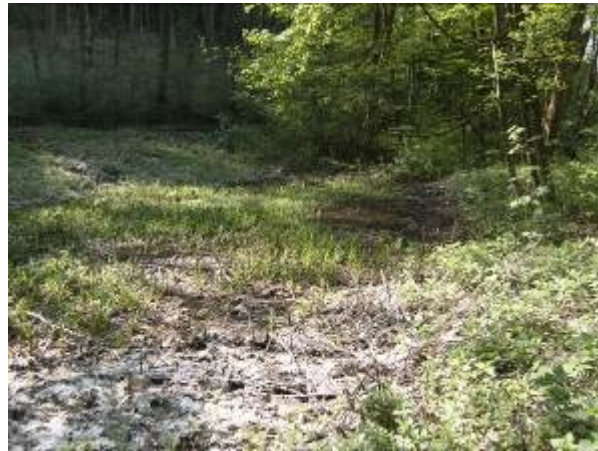
Quellaustritt oberhalb des Gehwegs

Quellsumpf unterhalb des Gehwegs

- Defizite/Aufwertungsmöglichkeiten: das unkontrollierte über den Weg laufende Wasser führt zu „matschigen“ Stellen und zu Trittschäden außerhalb des Weges; es sollten daher offene, möglichst naturnah gestaltete Querrinnen (evtl. mit Steinsatz oder Holz) angelegt werden; im Bereich der Quellaustritte sind keine Maßnahmen notwendig.

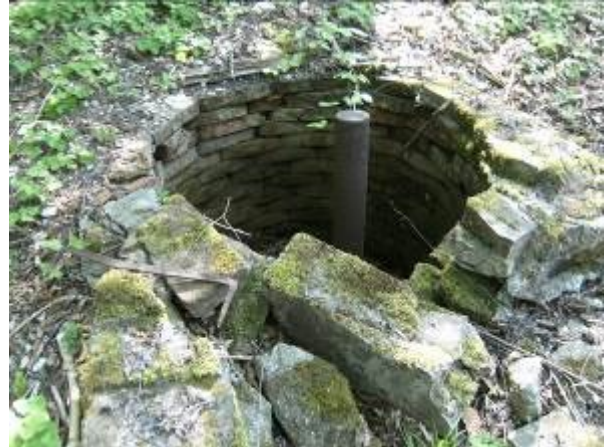
Brunnenhäuschen mit Brunnstube

Rest einer gemauerten Brunnstube (aktuell trocken)

- Auf der Ostseite des Teichs befindet sich eine alte gemauerte Brunnstube mit verputztem und rot gestrichenem Brunnenhäuschen; daneben liegt ein offener Schacht mit Ziegeleinfassung; beides kann evtl. auch kulturhistorisch bedeutsam sein und im Zusammenhang mit der Siedlung Wolfsteinerau und der ehemaligen Burg Wolfstein stehen.

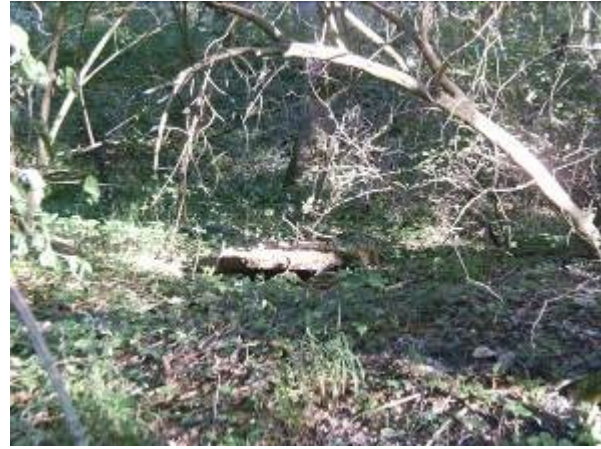
Zweites Brunnenhäuschen und ehemalige Brunnstube auf der terrassenartigen Verebnung am Mittelhang

- Defizite/Aufwertungsmöglichkeiten: evtl. Rückbau alter und nicht mehr benötigter Quelfassungen, Beseitigung von Resten alter Leitungen etc.
- Einsehbarkeit/Zugänglichkeit: nicht durch Wege erschlossen und schwer zugänglich, von der Straße aus nicht einsehbar; bessere Erschließung zur Vermeidung von Trittschäden jedoch nicht erwünscht
