**Vollzug der Wasser- und Bodenschutzgesetze;
Bodensanierung BMI-Gelände, Landshut: Dokumentation Ist-Zustand Boden-
sanierung**

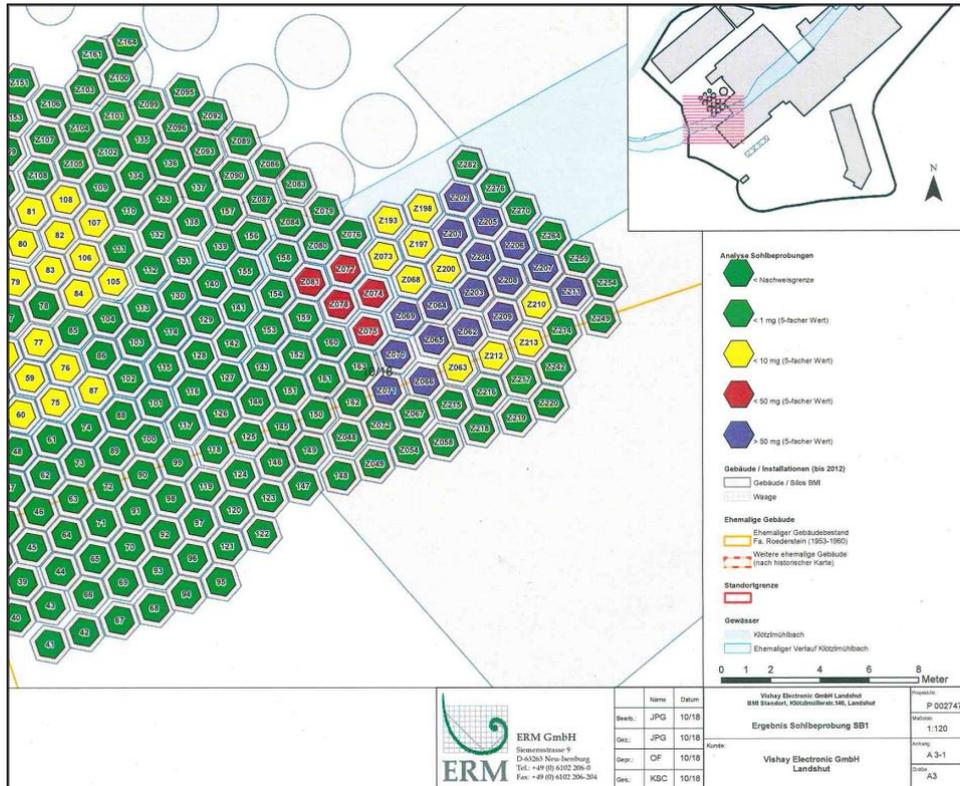
In unserer Stellungnahme wurde die Aussage gemacht, dass im gesättigten Bodenhorizont mit dem Abschlussbericht die Einhaltung der Sanierungszielwerte an den untersuchten und sanierten Flächen dokumentiert sind. Dies ist auch die grundsätzliche Aussage der ERM in den vorgelegten Erläuterungen/Gutachten. Auf Grund einer erneuten Prüfung der Planunterlagen musste jedoch festgestellt werden, dass die vorgelegte Dokumentation im Plan A3-1 (Abb. 1) und Plan A3-4 (Abb.2), die zum einen die Sohlbeprobung der Wabensanierung zeigt und zum anderen die Linersondierungen und den Bereich der überschrittenen Großbohrungen, eine andere Bewertungsmöglichkeit nicht ausgeschlossen werden kann. Legt man die beiden Pläne übereinander, lässt sich daraus schließen, dass z.B. im Bereich Z071 und Z081 mit großer Wahrscheinlichkeit noch sehr hohe PCB-Werte über dem Sanierungszielwert vorliegen. In vereinzelt Bereichen lieferten die Linersondierung zwar andere Ergebnisse als die Sohlbeprobung der Wabensanierung, was jedoch nur weitere Fragen offenlässt. Ein vorsorglicher Bodenaustausch im noch belasteten Bereich wäre hier wohl die sichere Variante gewesen.

Abschließend kann man dazu sagen, dass die Dokumentation in den Planunterlagen kritisch zu sehen ist und eine verbleibende Belastung über dem Sanierungszielwert wohl nicht aus-

Abbildung 1 Auszug aus den Planunterlagen von ERM (A3-1 Sohlbohrung Wabensanierung)

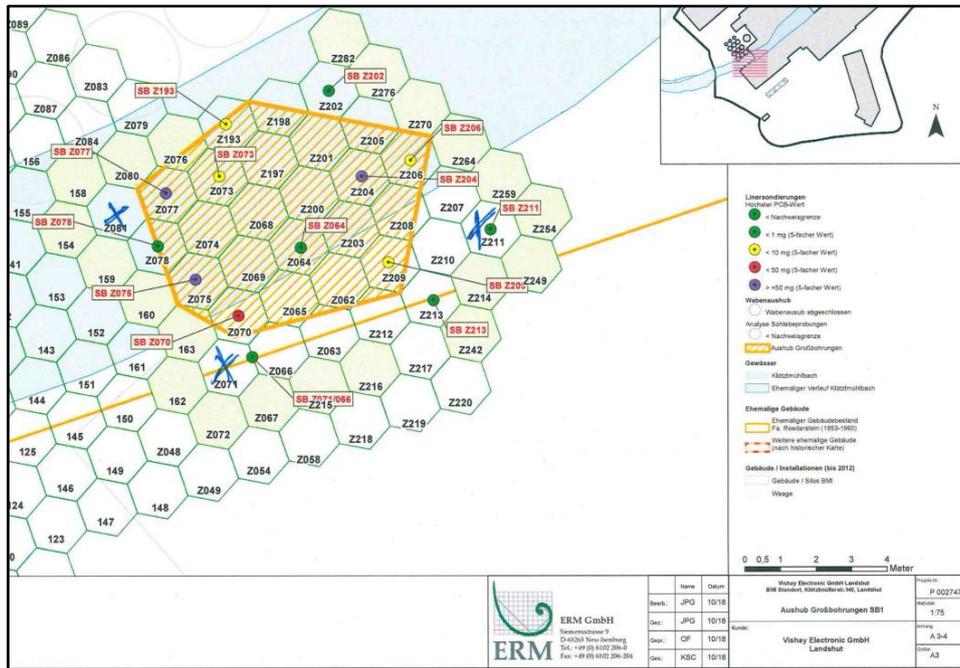
Abbildung 2 Auszug aus den Planunterlagen von ERM (A3-4 Linersondierungen u. Großbohrungen)
