## Die wichtigsten Regeln und Hilfen im Überblick

## Wurzelverletzungen und ihre Folgen

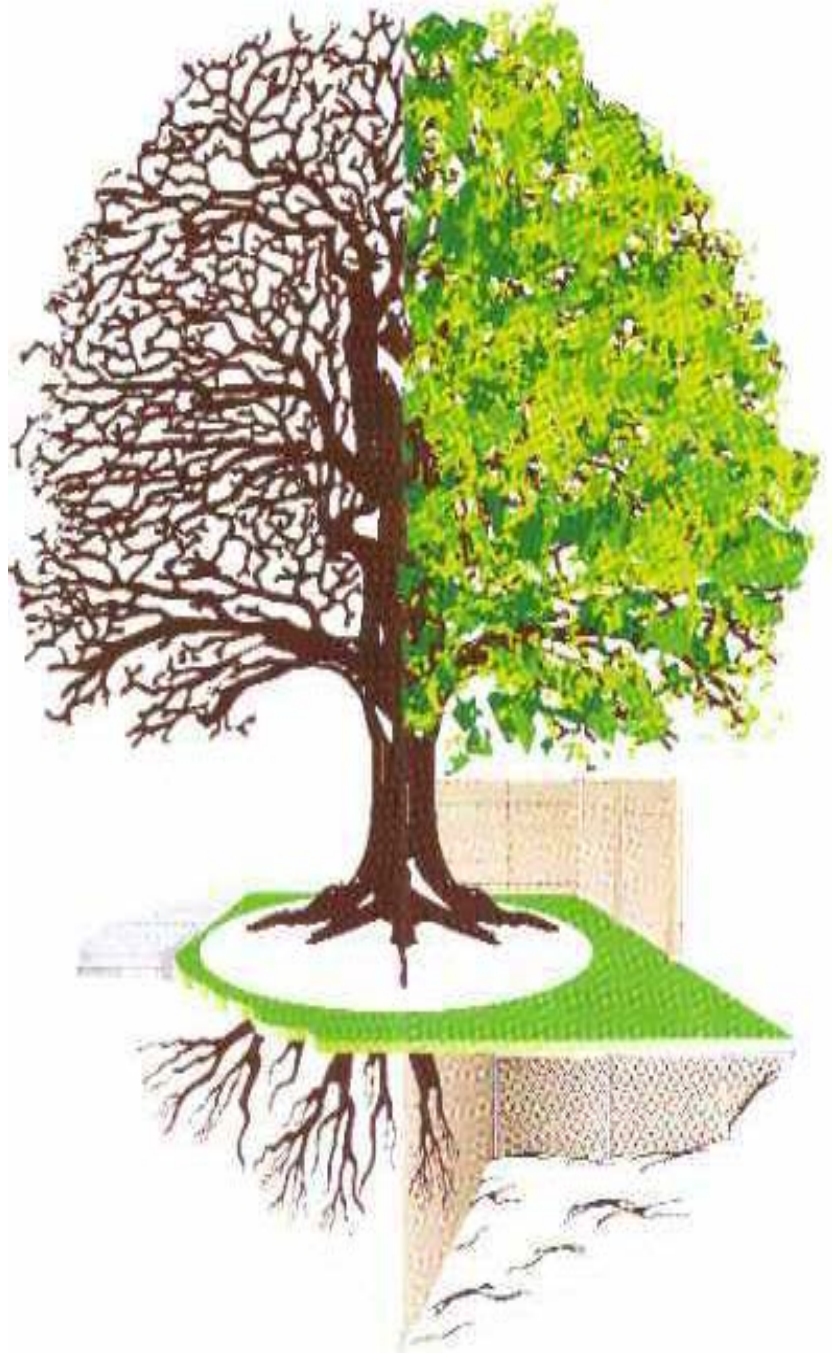
→ Abb. 1 **Baumschutzzaun**  
zum Schutz des Wurzelbereiches durch ortsfesten Zaun

**Vor** Beginn der Bauarbeiten stabilen **Schutzzaun** um den Baum herum anbringen. Der Schutzzaun sichert im Idealfall den gesamten Bereich unterhalb der Krone ab. → **Abb. 1 Rückseite**

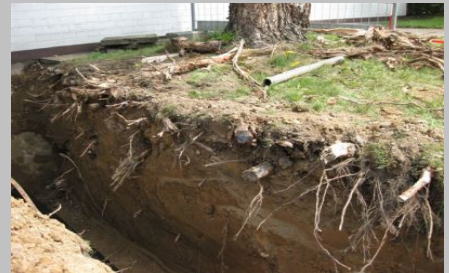
Wurzelschäden können auch nach Jahren noch zu gravierenden Stand- und Bruchsicherheitsrisiken führen. Abgerissene und gesplittete Wurzeln führen zu Fäulnis und Statikproblemen

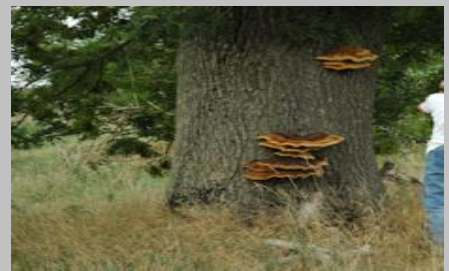
Als Folge von Bauschäden können holzerzetzende Pilze langfristig Sicherheitsrisiken bergen.

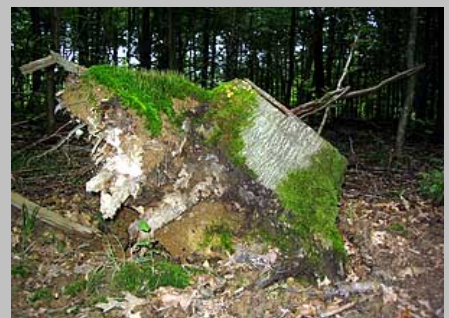
Sturmschaden-Sommer 2004. Wurzelschäden im Zuge einer ca. zehn Jahre zurückliegenden Baumaßnahme führten, ohne bemerkt zu werden, zu einer massiven Fäulnis innerhalb des Stammfußes.
