Sanierung Turnhalle TV64 Landshut:

Maßnahmenbeschreibung

Zusammenfassung LPH 1- 2

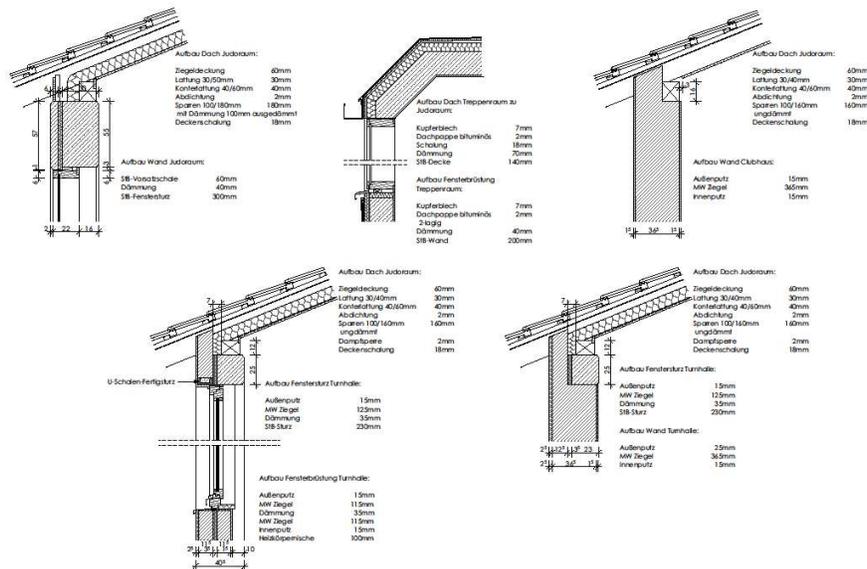
KONZEPT - Bauteilaufbauten - 1:20 - 23.09.2019
PROJEKT Turnhalle TV 64

Insbesondere im Dach der Turnhalle ist die Dämmung zusammengesackt. Die ehemalige Abdichtungsbahn zerbröseln bei Berührung. Die Abdichtung der Flachdächer hat ihre Haltbarkeitszeit hinter sich. Die Dachsanierung der Judohalle aus 2007 muss sicherlich als schadensträchtig eingestuft werden. Bei einer Fenstersanierung in diesem Bereich ist zu hinterfragen, ob die Dichtigkeit des Gebäudes im Bereich der Dächer aus der Sanierung von 2007 ausreichend sein kann.
