Stadt Landshut Rathaus 1

Defizitanalyse

Brandschutz, Hygiene, Schadstoffe

Barrierefreiheit

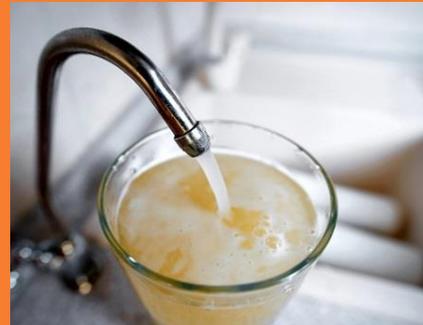
Hygiene

Bau Alter und Mängel
Leitungsnetz häufige
Wasserschäden, Rost...

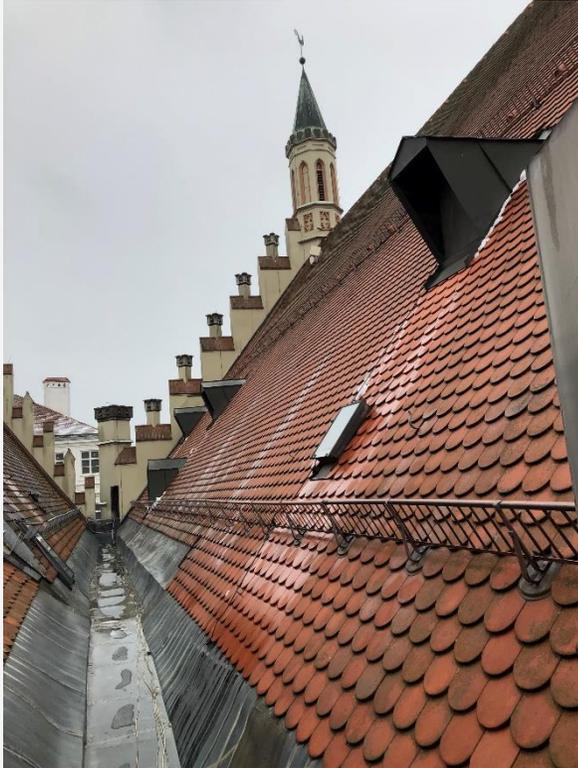
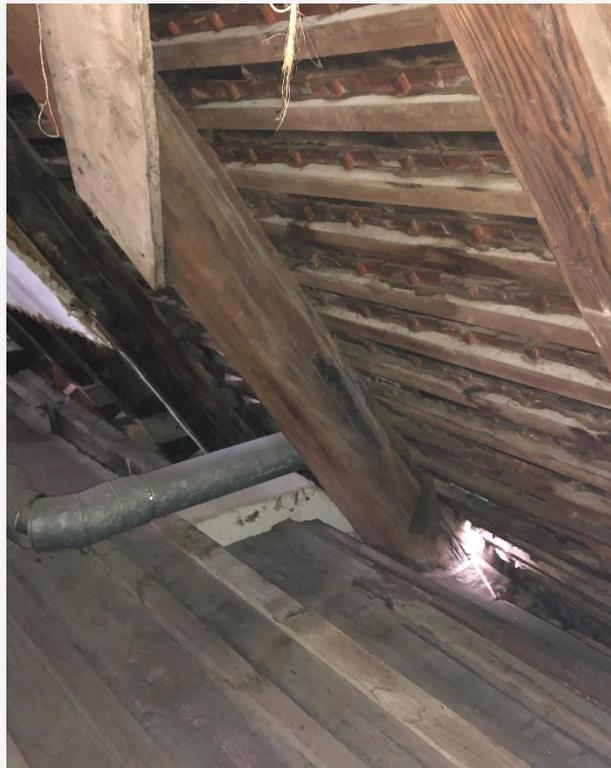
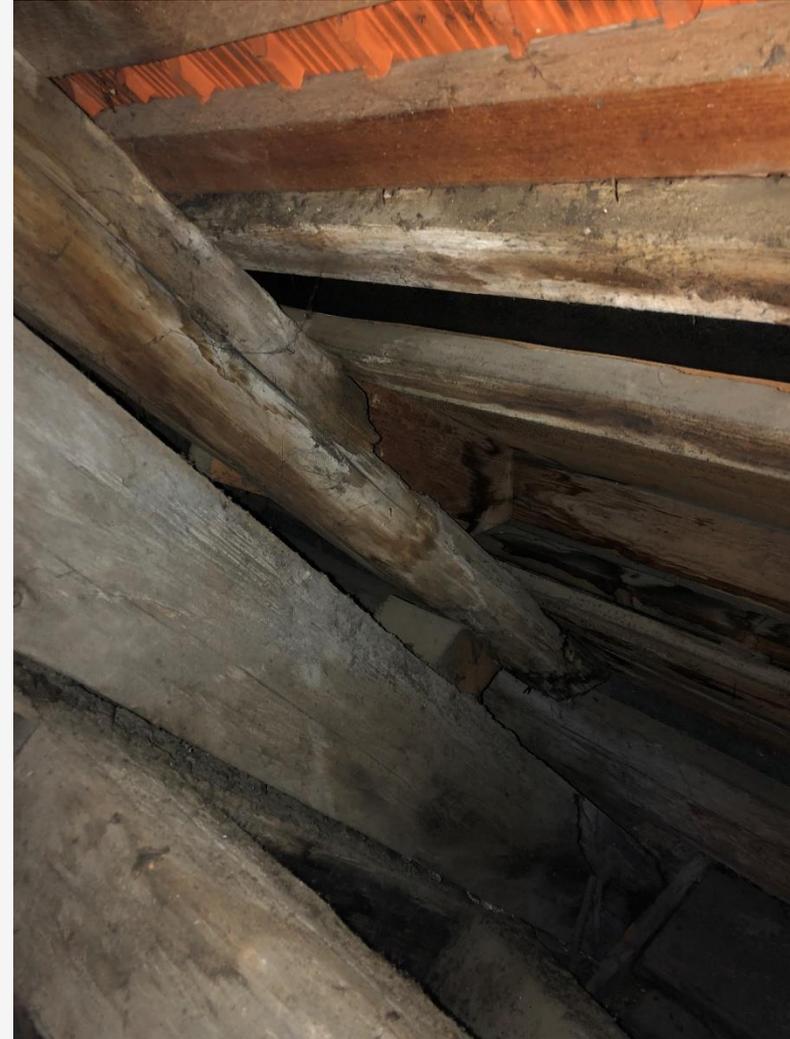
DEFIZITE BRANDSCHUTZ DACHBEREICH

Dach FH, wenn die Gebäude / Dächer aneinander stoßen

ist im Bereich <2,5 m ist die FH Anforderung grundsätzlich gegeben (analog der ½ x 5m Brandschutzabstand- Regel) die 2,5m werden dabei horizontal von der jeweiligen Traufe gemessen

Öffnung der Grabenrinnen und brandschutztechnische Trennung und Dachbereiche
 Einbau einer brandhemmenden Schicht im Dachaufbau unter der Deckung bis > 2,5 m Abstand
 dazu Einrüstung der Bauteile, Ausdecken und Neudeckung mit Wetterschutzmaßnahmen

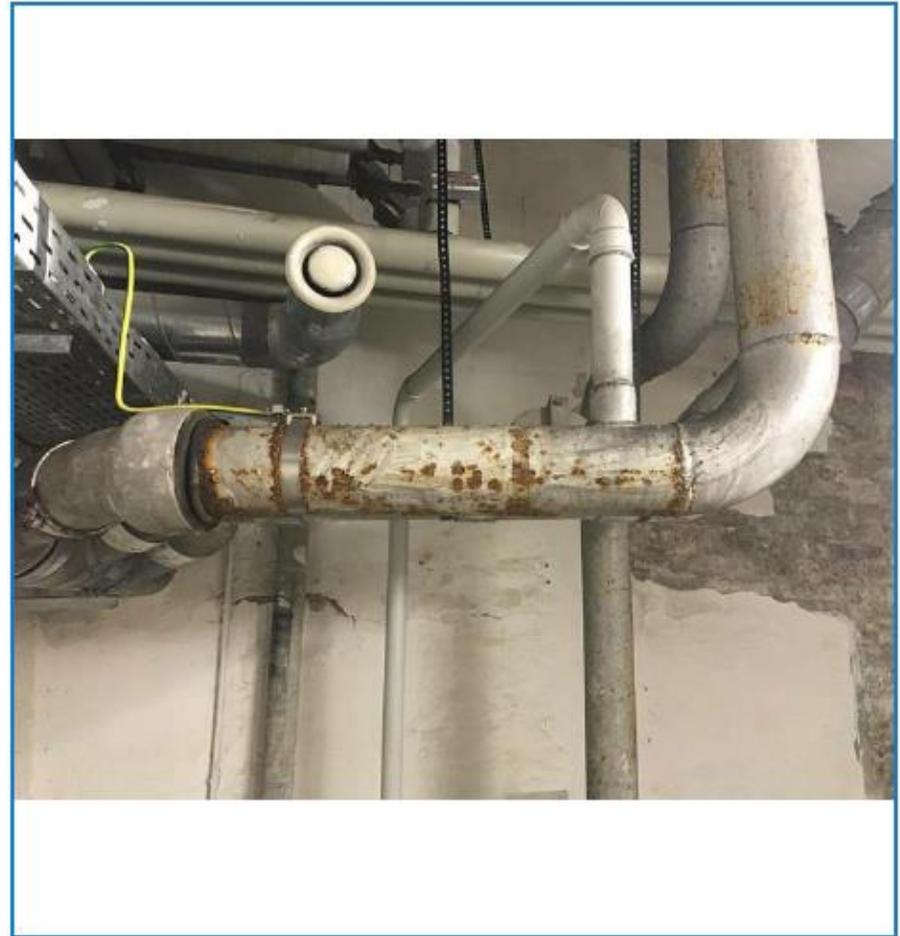
DEFIZITE HLS INSTALLATION

- Fehlende oder unzureichende Brandschottungen Brandschutzklappen und Leitungsführungen in den Wänden, Decken und Schächten
- Baualter und des Zustandes der Wasser- und Abwasser- Installationen
- Schadstoffe Faserzementrohre Isolierungen
- Brandschottungen und Isolierungen an den alten Leitungen erfahrungsgemäß teils nicht handwerklich durchführbar bzw. nicht wirtschaftlich
- weitverzweigtes Leitungsnetz im Bestand (Handwaschbecken in den Büros) dies bedingt einen unverhältnismäßig hohen Instandsetzungs- und betrieblichen Aufwand
- Die Trennung Trinkwassernetz und Löschwasserleitung nach den aktuellen techn. Vorschriften und Hygienevorschriften nicht gegeben
- auch sonstige funktionale Mängel an den HSL Installationen (Bericht Ing. Büro Haydn)
- für die Barrierefreiheit sind größere Umbaumaßnahmen nötig

- Austausch/Wegfall/Ergänzung Brandschutzklappen nach Brandschutzkonzept
- Sanierung Rohrleitungs-durchführungen nach Brandschutzkonzept
- Entkernung/Neuaufbau großer Medienschacht
- Austausch brennbare Dämmungen im Dachraum/Fluchtwegen
- Ergänzung Kühlung ELT-Räume nach Anforderung Elektroplanung

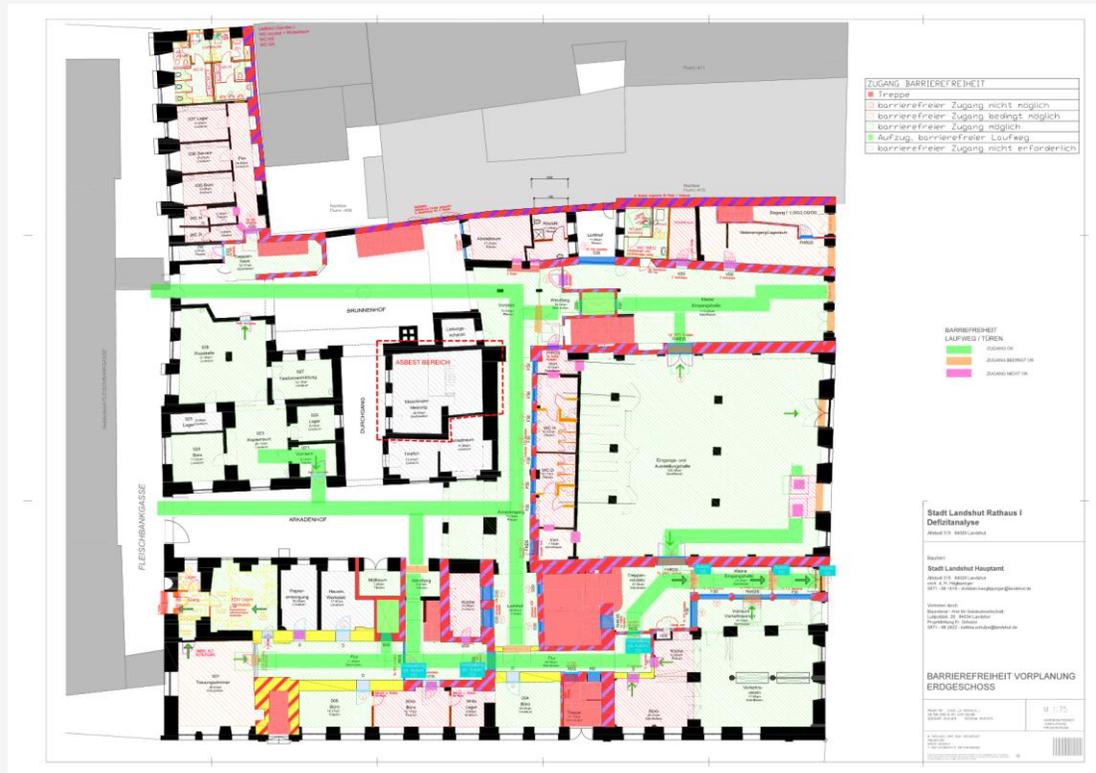
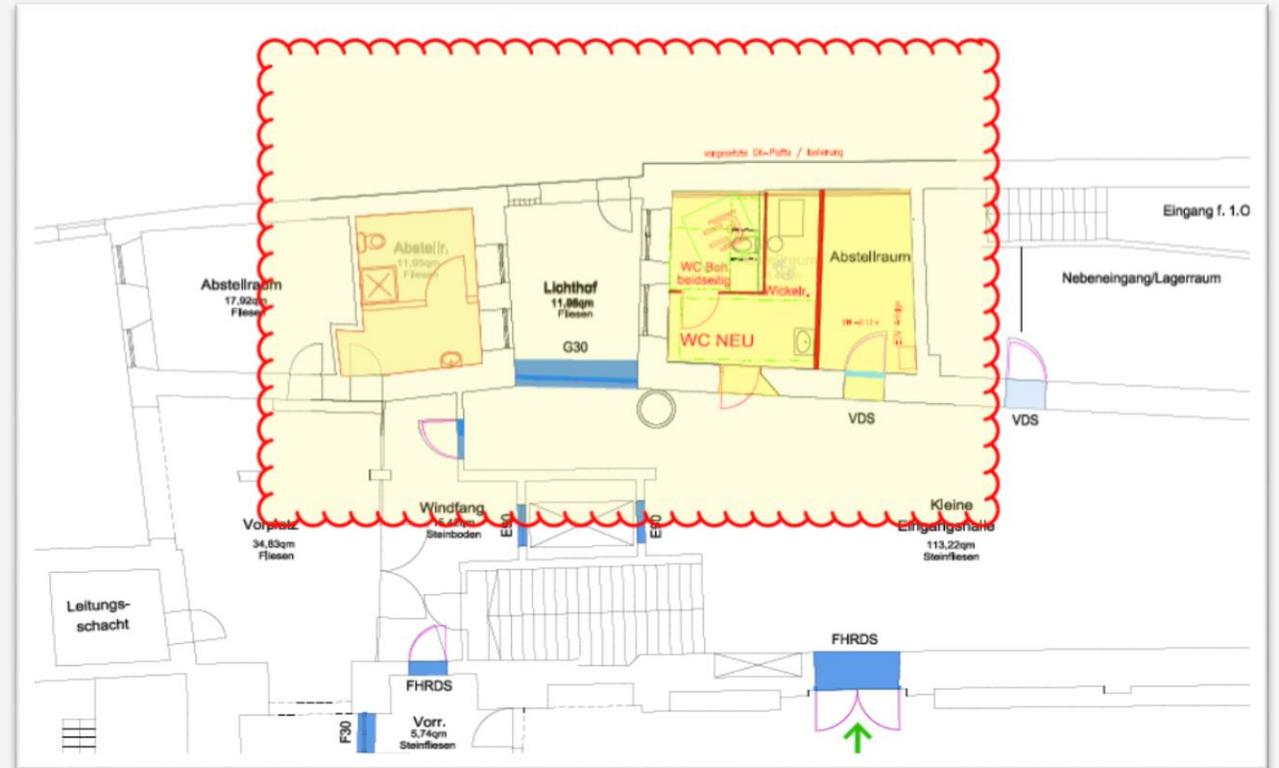
MASSNAHMEN BARRIEREFREIHEIT

Behindertentoiletten	Kein Behind.-WC trotz öffentl. Veranstaltungen vorhanden	Planung von mehreren Beh. Toiletten
Hörhilfen Rathausprunksaal Plenarsäle	Keine elektronischen Hörhilfen für Hörgeschädigte vorh.	induktive Höranlage ist baulich zurückgestellt, historische Räumen nach derzeitigem Stand verbleibt Parkettboden, Übergangs massiv könnten FM- bzw. Infrarotempfänger mit Umhängeschleife angeschafft und verwendet werden, ggf. Berücksichtigung in der späteren Elektroplanung

Einbau Beh.- WC EG kl. Foyer
