Anlage 7: Abriebtest für die Plakette „Kein Schmutzwasser in diesen Gully“

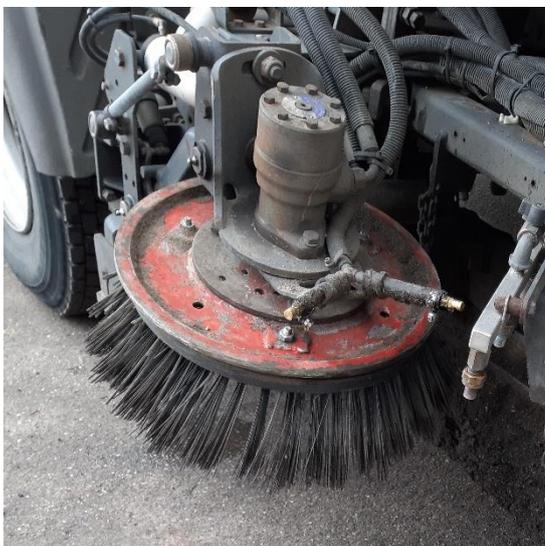
Abb. 2: feiner Stahlbesen

- 1. Behandlung:** Mit einem feinen Stahlbesen (Abb. 2), der bei der zweiwöchentlichen Straßenreinigung eingesetzt wird, wurde zehnmal über die Plakette mit normaler Arbeitsgeschwindigkeit gefahren.

Ergebnis: Es war kein Verschleiß sichtbar (Abb. 3)

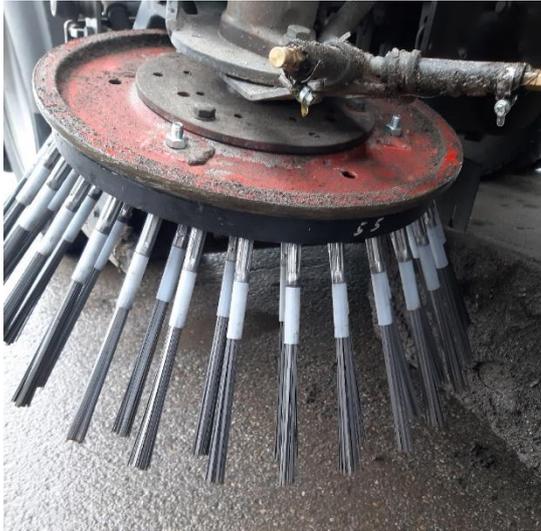
Abb. 5: Grober Stahlbesen

- 3. Behandlung:** Mit grobem Stahlbesen (Abb. 5), der zur Unkrautbehandlung verwendet wird, wurde fünfmal mit normaler Arbeitsgeschwindigkeit (6-10 km/h) über die Plakette gefahren.

Ergebnis: Nur sehr leichte Kratzspuren (Abb. 6)
