Bezeichnung der Liegenschaft: Burg Trausnitz Landshut

Bezeichnung der Maßnahme: Statisch-geologische Sicherung der Burganlage
Hangsicherung
1. Teil PU-Bau

Erläuterungsbericht - Ergänzung zum Muster 7

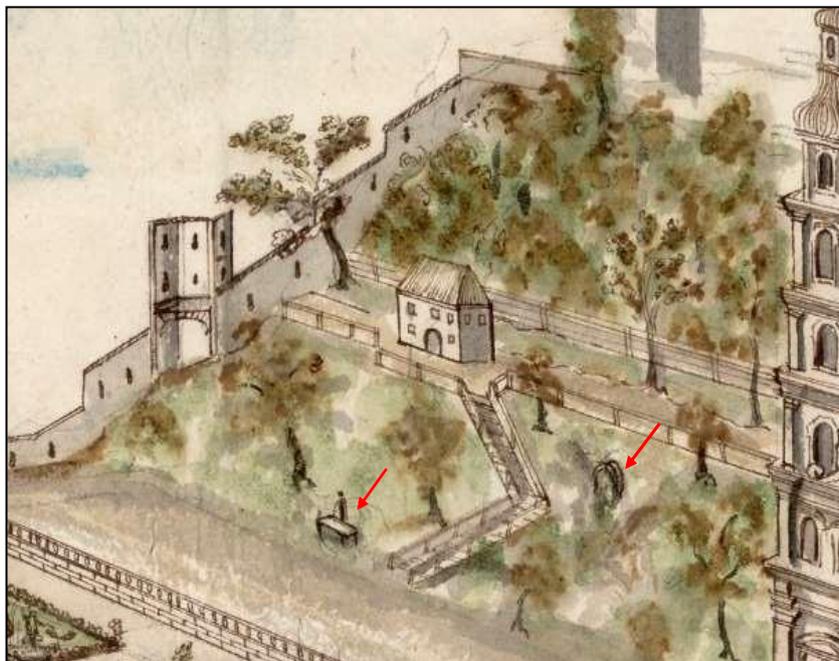
Abb B26

Ausschnitt: Der betreffende Bereich ist wie ein Park angelegt mit Gartenhaus, Mauer, Treppe, Brunnen und wahrscheinlich einem Quellhaus (s. Pfeile)
