**UNTERSUCHUNG VON  
SCHULEN UND KINDERGÄRTEN  
DER STADT LANDSHUT  
AUF SCHADSTOFFE**

**Objekt:** Hauptschule Landshut  
St. Martin  
Neustadt 474  
84028 Landshut

**Datum:** 07.11.2002

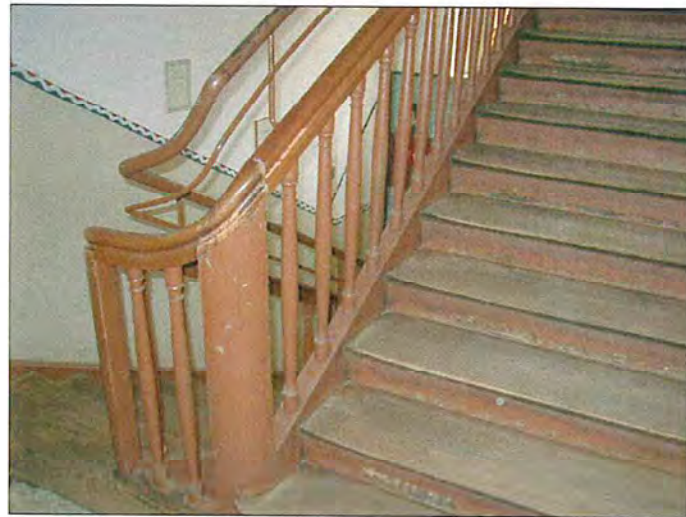
<b>Foto-Nr.:</b>	3
<b>Bereich/ Ort:</b>	Schulgebäude Nebentreppenhaus, 1. OG
<b>Gegenstand:</b>	Materialprobe Treppengeländer
<b>Probe-Nr.:</b>	LA 500
<b>Ergebnis:</b>	PCP-Belastung unter Schwellenwert
