**BERICHT ZUR ÜBERPRÜFUNG DER
STANDSICHERHEIT BAULICHER ANLAGEN
(WIEDERKEHRENDE BAUWERKSPRÜFUNG)
TURNHALLE HLG**

TURNHALLE Hans-Leinberger-Gymnasium

Hans-Leinberger-Gymnasium
Jürgen-Schumann-Strasse 20
84034 Landshut

Bericht vom 02.08.2024
Umfang 26 Seiten

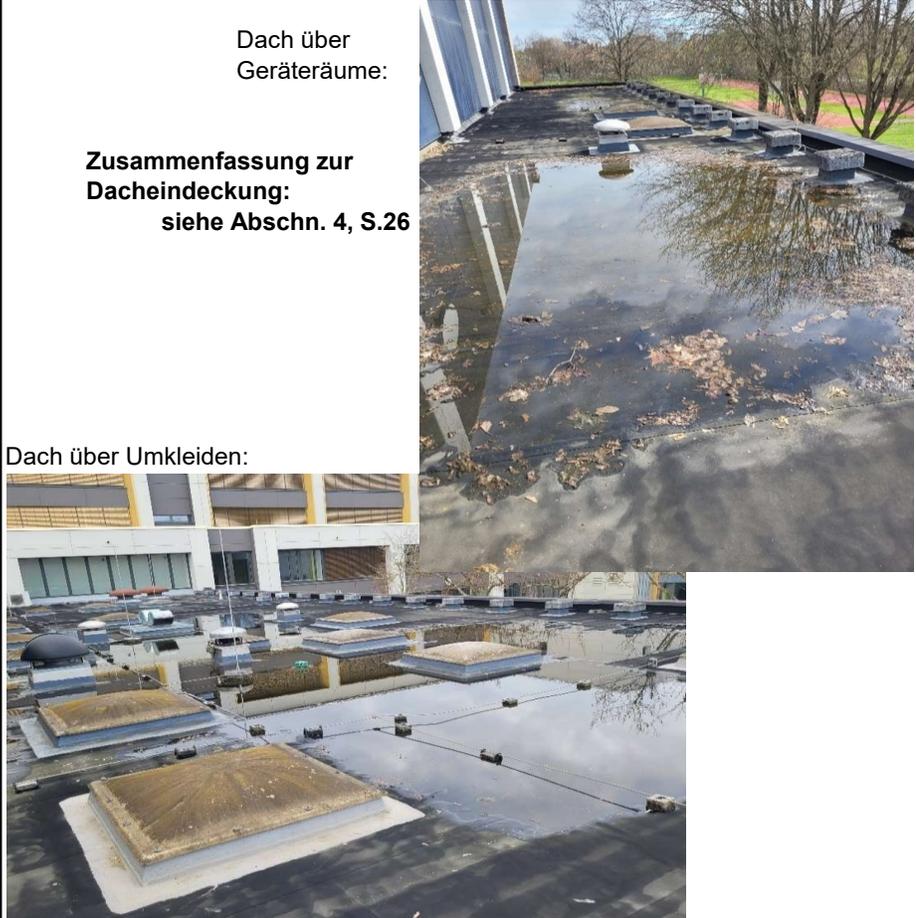
Bauteil	Zustands- bzw. Mangelbeschreibung
<p>1) Dacheindeckung</p>	<p>1.1) Sichtprüfung 1.1.1) Dachflächen Anbauten: Verschmutzungen an den Tiefpunkten fehlendes Dachgefälle, großflächige Pfützenbildung <input type="radio"/> B</p> <p>Dach über Geräte Räume:</p> <p>Zusammenfassung zur Dacheindeckung: siehe Abschn. 4, S.26</p> <p>Dach über Umkleiden:</p>

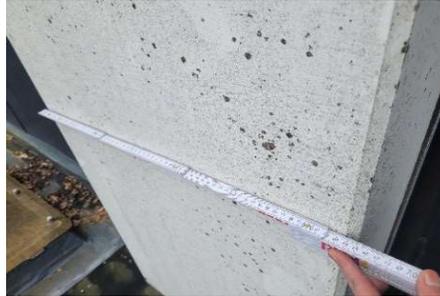
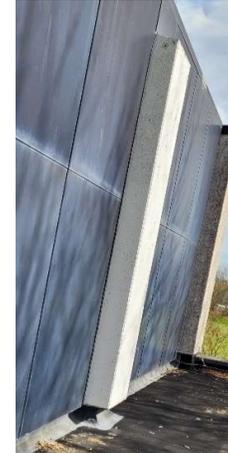
2.1.3) Die Lisenen zwischen den Metallfassaden an der Süd- und Nordseite sind als vorgehängte Betonfertigteile ausgeführt

Die Befestigungskonstruktion ist nicht einsehbar

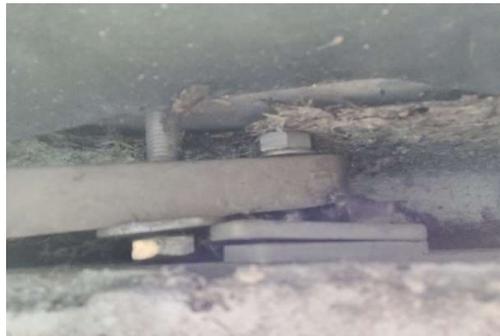
Untere verdeckte Befestigung (Sogsicherung)

(nur informativ, fester Sitz kontrolliert)

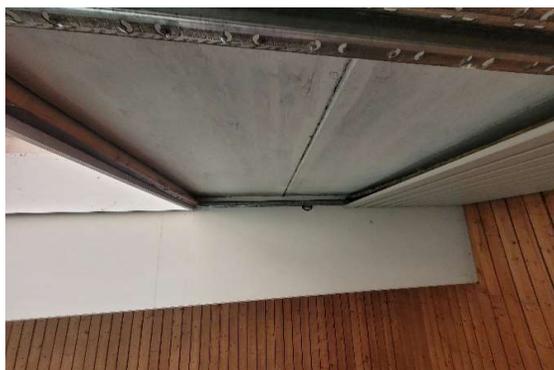
Regelfall Untersicht
FT-Dachplatten

Risse in den FT-Dachplatten $w < 0,20$ mm
Als unbedenklich einzustufen, keine Biegerisse erkennbar.

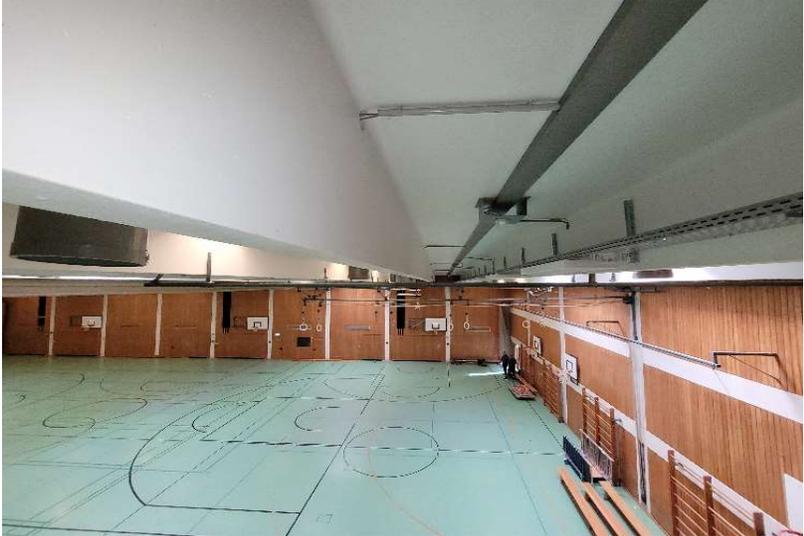
Dachkonstruktion Turnhalle	3.3) Verformungen überprüft	<input type="checkbox"/>
	3.3.1) FT-Spannbetondachbinder:	
	<p>Die Spannbetondachbinder wurden gem. Bestandsunterlagen mit einer planmäßigen Schalungsüberhöhung von 6,3 cm hergestellt. Die Überhöhung ist optisch feststellbar.</p>

<p>stichporbenartig gemessene Überhöhung in Trägermitte: (Nummerierung von West nach Ost) Binder 1: 7,60 cm Binder 5: 7,25 cm Binder 6: 7,03 cm</p> <p>Der gemessene Stich in Feldmitte entspricht der, für die Spannbetonbauweise, zu erwartenden Überhöhung infolge Schalungsüberhöhung (6,3 cm gem. Ausführungsplan und einer nach oben gerichteten Wirkung der Vorspannung). Die vorhandene Überhöhung des Dachbinders hat keinerlei negativen Einfluß auf die Standsicherheit.</p>	
Dachkonstruktion Turnhalle	3.4) Knotenpunkte, Trägerauflager, Verschiebungen Auflagertiefe, u. dgl. kontrolliert	<input type="checkbox"/>

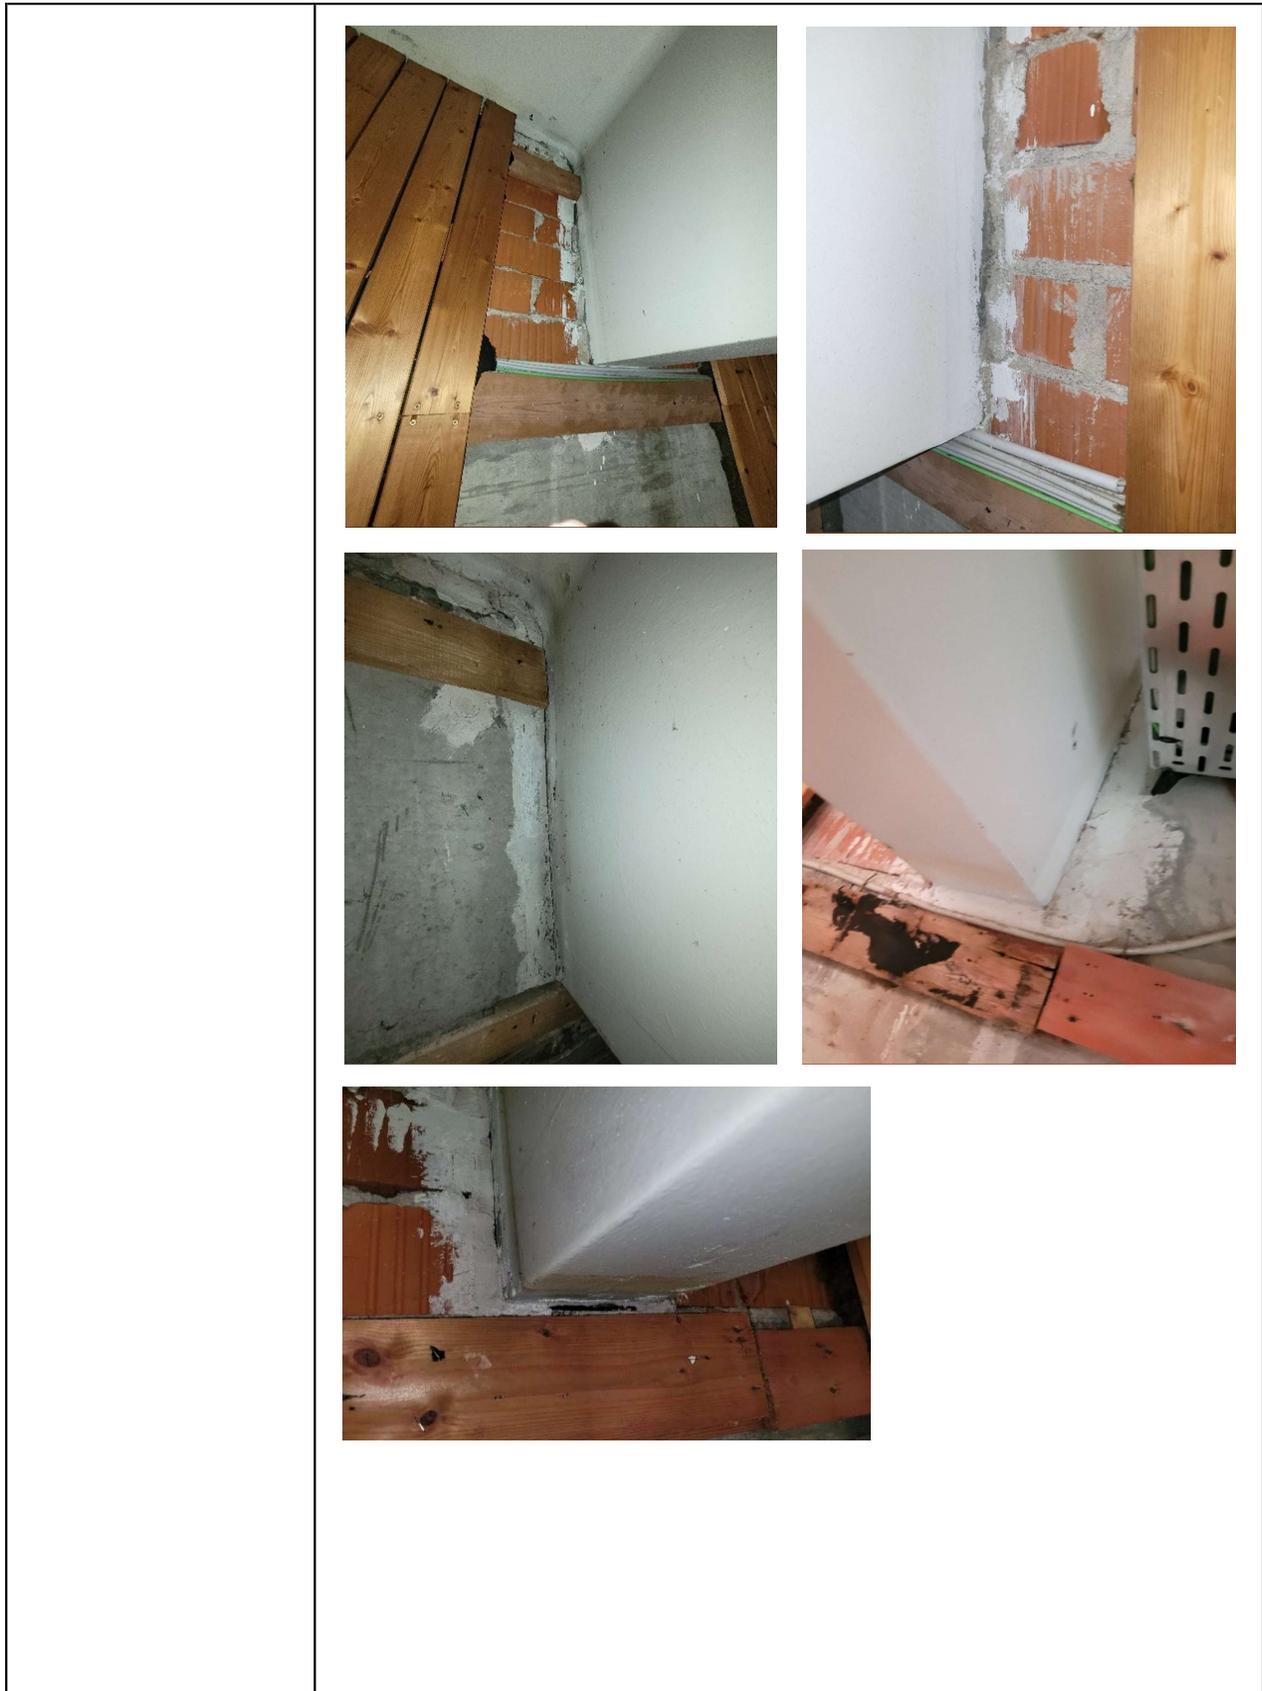
3.4.1) FT-Spannbetondachbinder: Auflagerbereich der Träger auf den Außenwänden an mehreren Stellen nach Demontage der Brettschalung zugänglich. In tragenden Bereichen (Auflager der Stege der Dachbinder auf dem Ortbetonringanker) keinerlei Anzeichen für Verschiebungen, Abplatzungen o. dgl. feststellbar (folgende Seite mit ausgewählten Fotos aus den zugänglich gemachten Auflagerbereichen)

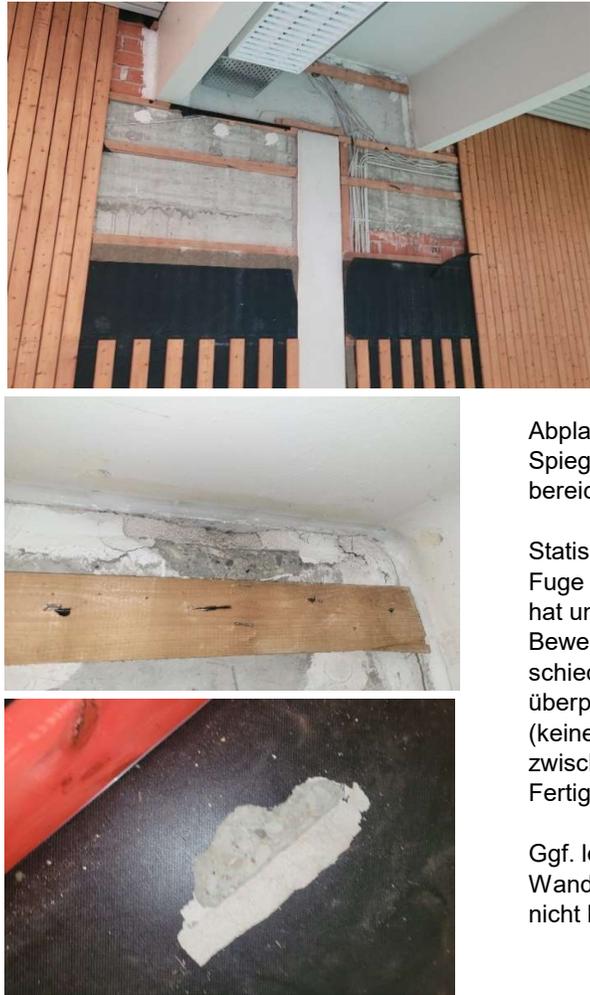
<p style="text-align: right; border: 1px solid black; padding: 2px;">A</p> <p>Abplatzungen im Bereich Anschluß Spiegel Binder und Ortbetonbereich über MW-Wand</p> <p>Statisch unbedenklich, da diese Fuge keine statische Funktion hat und hier geringfügige Bewegungen von zwei unterschiedlichen Bauteilen an einer überputzten Mörtelfuge auftreten. (keine monolithische Verbindung zwischen Ortbetonbalken und Fertigteilbinder)</p> <p>Ggf. lose Teile liegen hinter der Wandverkleidung und können nicht herunterfallen.</p>	
	<p>3.4.1) FT-Leichtbeton-Dachplatten:</p> <p style="padding-left: 40px;">keine Auffälligkeiten in den zugänglich gemachten Bereichen</p> <p>3.5) Verkleidungen, Anbauteile, Dübelanschlüsse überprüft</p>	<div style="border: 1px solid black; width: 20px; height: 20px; margin: 0 auto; border-radius: 50%;"></div>
	<p>3.5.1) FT-Spannbetondachbinder:</p>

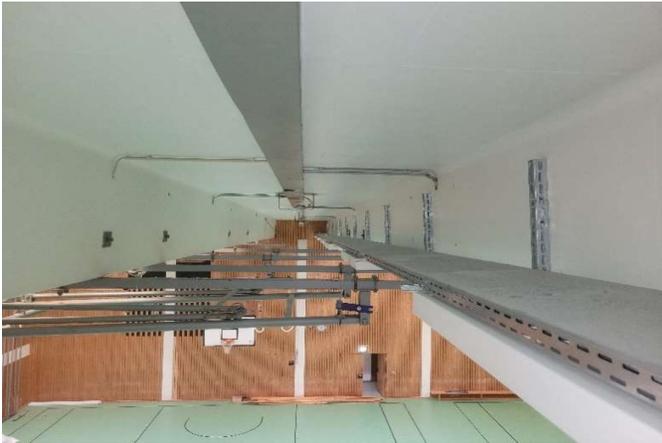
<p style="text-align: right;">Binder 2 Blickrichtung Nord</p>	<div style="border: 1px solid black; width: 20px; height: 20px; margin: 0 auto; border-radius: 50%;"></div>

Die Befestigung der Sportgeräte erfolgte 1977 ebenfalls im Bindersteg.
Vorige Seite links im Bild mit Durchschraubung und Gegenplatte

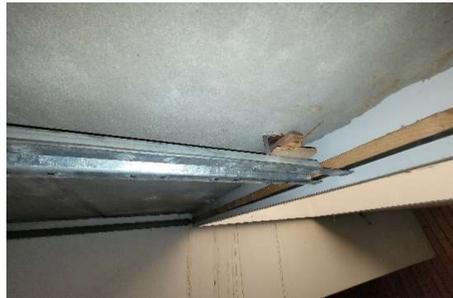
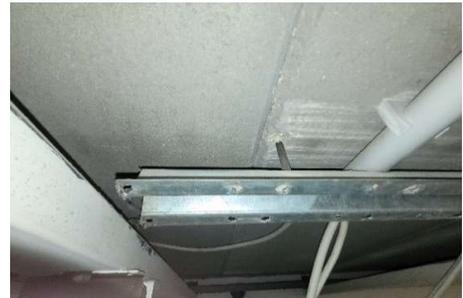
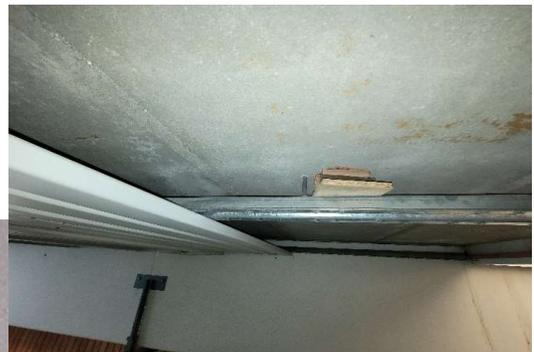
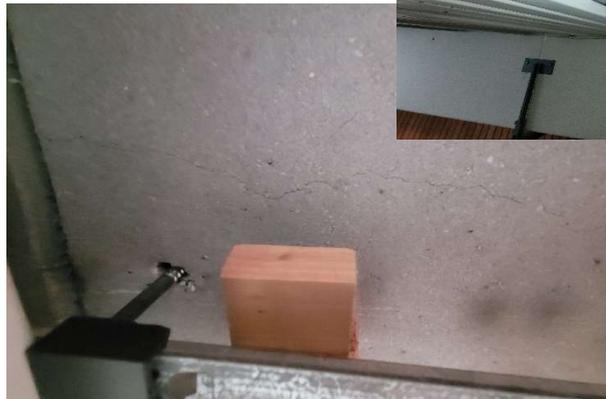
Die Dübelbefestigungen der Paneel-Unterkonstruktion entsprechen vielfach nicht den derzeit gültigen Regeln für Dübelbefestigungen (fehlende Zulassung, Randabstände, Klemmhöhen, Ballwurfsicherheit u. dgl.) Es wurden bei den punktuellen Bauteilöffnungen keine Anzeichen für lose Befestigungen gefunden.

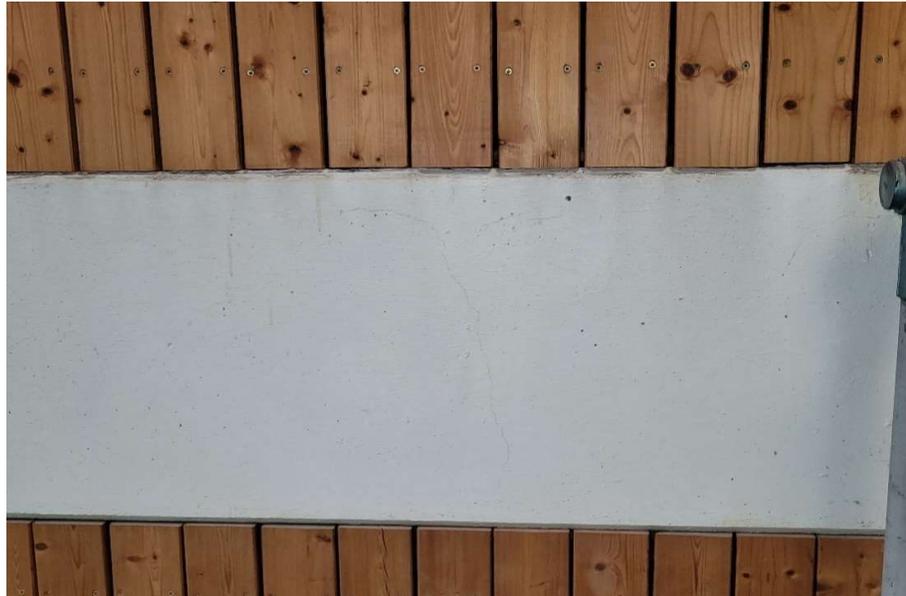
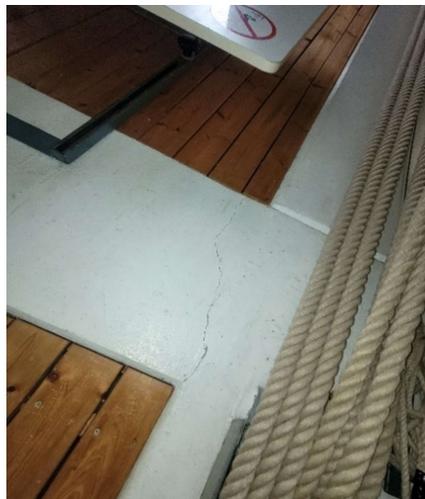
Vereinzelte Risse in den horizontalen Ringankern

Giebel West:
Breiter Riss am Anschluß Ringanker an Stütze. Die gemessene Rissbreite mit 0,4 mm ist für Innenbauteile gerade noch zulässig.
