## Erläuterungsbericht

### Stadt Landshut Rathaus 1 - Defizitanalyse

### Brandschutz, Hygiene, Schadstoffe und Barrierefreiheit

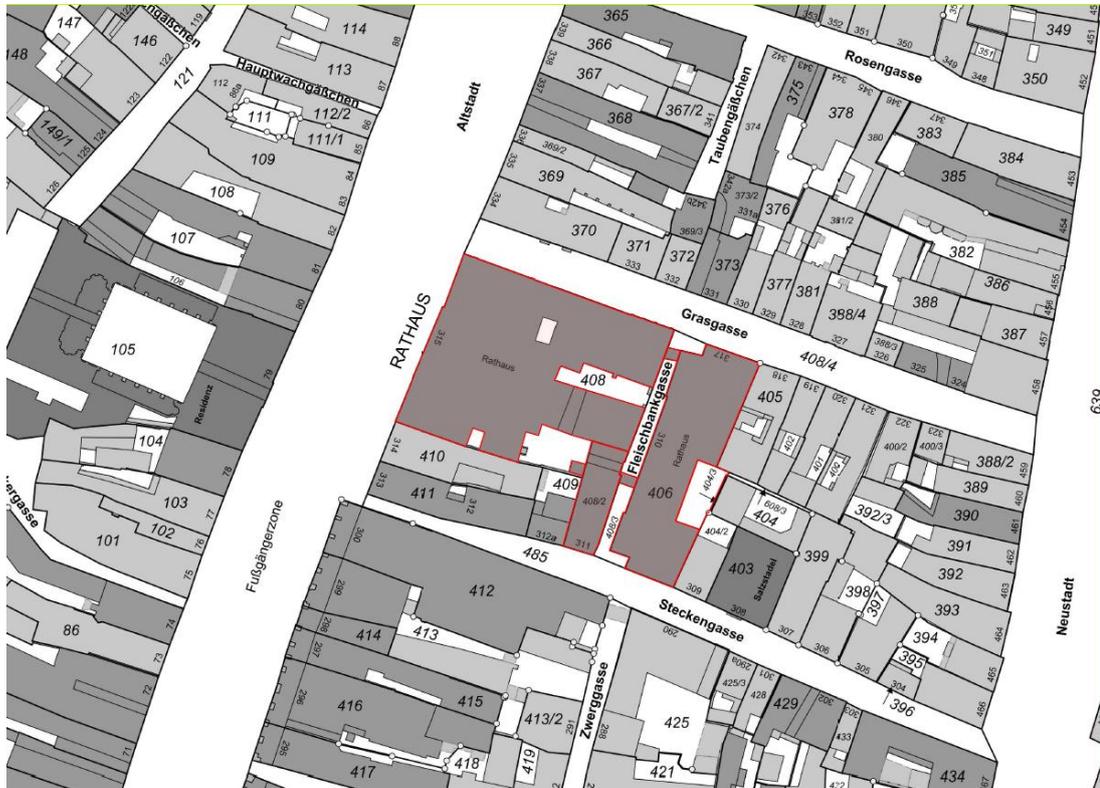
## Übersicht Lageplan

(oben = genordet - verkleinert ohne Maßstab)

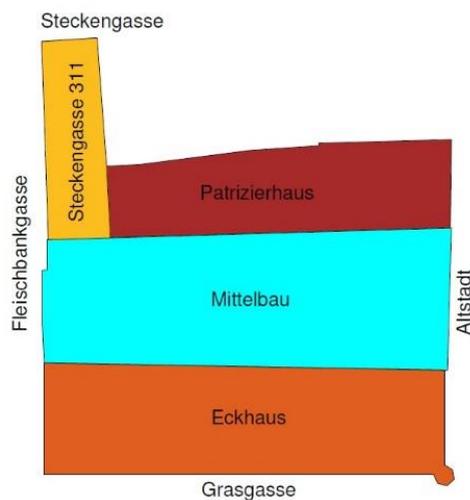
## Denkmalschutz Bauteile Altstadtkomplex

Bauteilbezeichnung Altstadtkomplex nach Denkmalseintrag (Skizze)

Steckengasse 311	auch ehem. Polizeiflügel
Patrizierhaus	auch Renaissanceflügel, Tanzhaus, Südflügel
Mittelbau	auch Saalbau
Eckhaus	auch Grasgassenflügel, Erkerflügel

(in den Bestandsplänen zum Gebäude ist die Nordrichtung zur Grasgasse abweichend vom Lageplan nach unten dargestellt.)

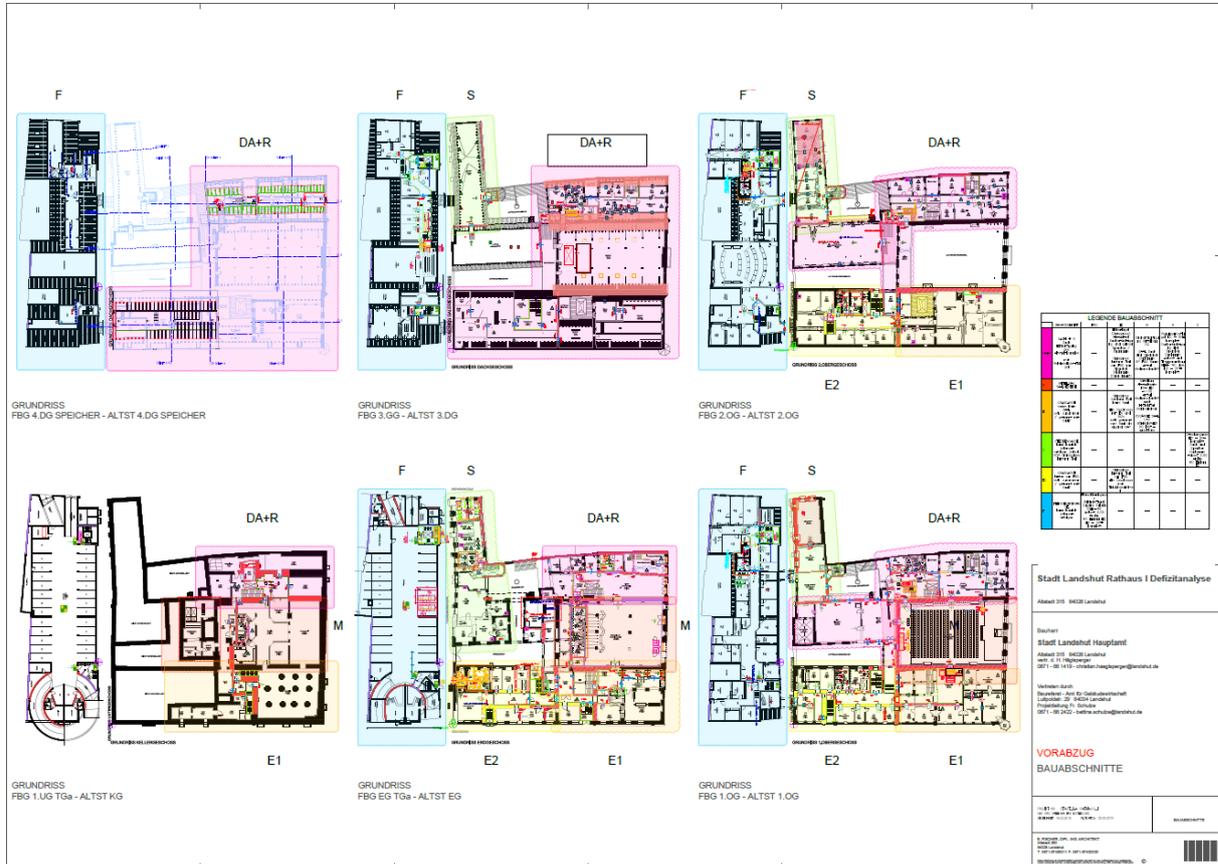
## Realisierung in Bauabschnitten

Die abschnittsweise Durchführung der Maßnahmen nach Gebäudeteilen ist nachfolgendem Schema in 5-6 Bauabschnitten denkbar.

Die Abschnittsgrenzen überschneiden sich vor allem in den Installationen und sind in den folgenden Planungen weiter zu konkretisieren:

DA+R	M + E1		S	E2	F
Brandschutz Ertüchtigung aneinander gebaute Dächer Altstadtkomplex vorne mit Renaissance-Flügel, Saalbau und Erkerflügel	Mittelbau Saalbereich KG - Saalgeschoss	Erkerflügel Grasgasse vorne beim Saal	Steckengasse kann baulich unabhängig erfolgen, jedoch VOR Grasgasse hinterer Teil wegen öffentl. WC Umbau	Erkerflügel Grasgasse hinterer Teil zur FBG, nach Steckengasse wg: WC Umverlegung	Fleischbankgasse, kann baulich unabhängig erfolgen
Renaissanceflügel komplett vom KG- SP, mit Umbau Treppen und Asbestsanierung 3.OG einschl. Einbau F90 Raum im SP, Sanierung Medienschach etc.	Brandschutz, Zugänge Saal und Kl. Plenarsaal, Installationen, EG WC Kerne usw.	Komplett EG- 2.OG	komplett EG – SP Asbest 2.OG, Archiv, Einbau öffentlich. WC EG	Grasgasse hinterer Teil zur FBG alle Geschosse mit Trauungszimmer	Brandschutz Barrierefreier Zugang Galerie mit Dachänderung, barrierefreies WC 2.OG Treppenzugang EG - SP= komplett
