## **Sanierung Turnhalle TV64 Landshut:**

- **Energetische Sanierung**
- **Brandschutzrechtliche Sanierung**
- **Verbesserung der Barrierefreiheit**

## **Dokumentation LPH 3**

### Zusammenfassung der Leistungsphase 3

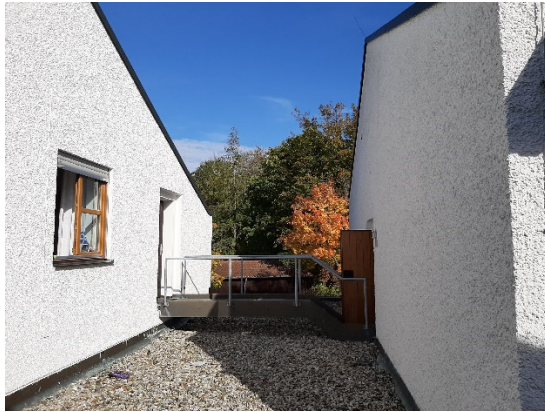
Umbau und Verlängerung der vorhandenen Verbindung zwischen Halle und westlich angrenzendem Gebäude im 1. Obergeschoss als Rettungsweg für den Judoraum 1. OG in den Biergarten

*Bild 3 Bestandsverbindung zwischen Judoraum und westl. angrenzendem Gebäude*

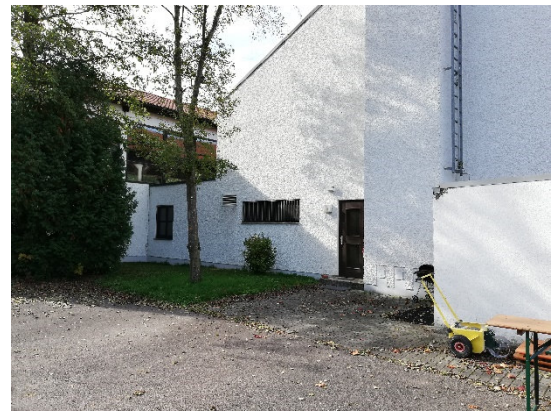
Südlich aus dem im 1. OG gelegenen Judoraum

Die Außentreppe soll der an der Längsseite zum Gelände eine Konstruktion erhalten (z. B. Gitterzaun) um Fremdeinwirkung am darunter liegenden Lüftungsgerät zu vermeiden.

*Bild 4 Geplanter 2. Rettungsweg aus dem im 1. OG befindlichen Judoraums*

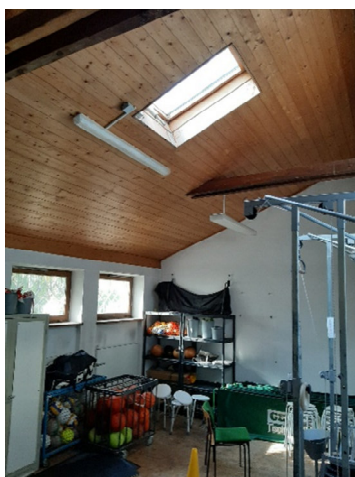
Der Geräteraum (ehem. Konditionsraum) erhält aufgrund der ausreichenden Raumhöhe einen **Steg**, wodurch das stufenfreie flüchten ermöglicht wird. Die Fensteröffnungen bleiben unberührt und gegenüber der bestehenden Türe wird in der Außenwand eine neue Öffnung erstellt.

*Bild 5 Bestehender Geräteraum*

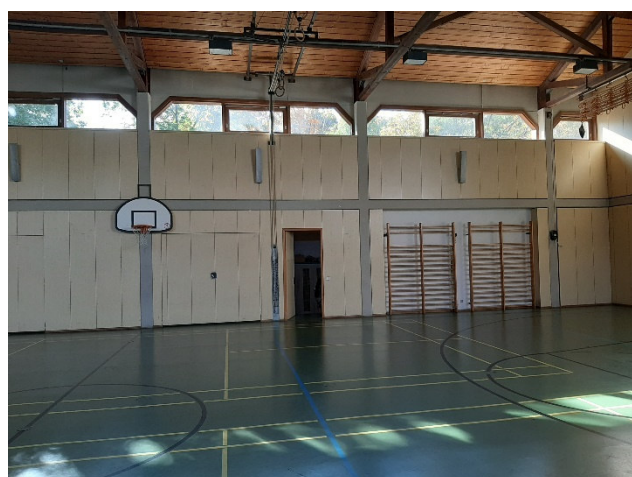
**Umbau eines bestehenden Fensters** zu einer Außentür als Rettungsweg aus der Turnhalle durch den westlichen Geräteraum

*Bild 6 Zugang aus der Turnhalle zum Geräteraum*

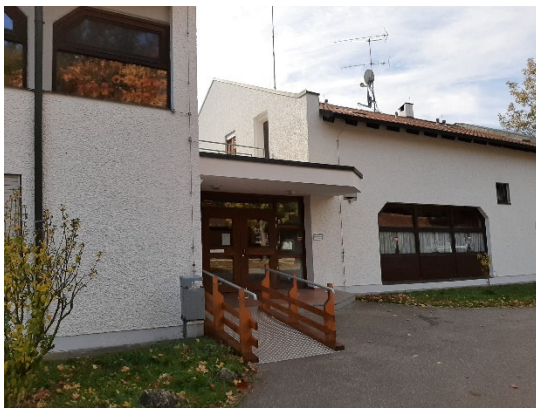
Im Zuge der gemeinsamen Ortsbegehung (19.08.2021) wurde beschlossen, dass es hier ausreichend ist das Gelände an die Fluchttüre anzupassen. Das bestehende Pflaster wird rückgebaut, das Gelände um ca. 15 cm gehoben und neu gepflastert.

*Bild 9 Rampe Haupteingang*

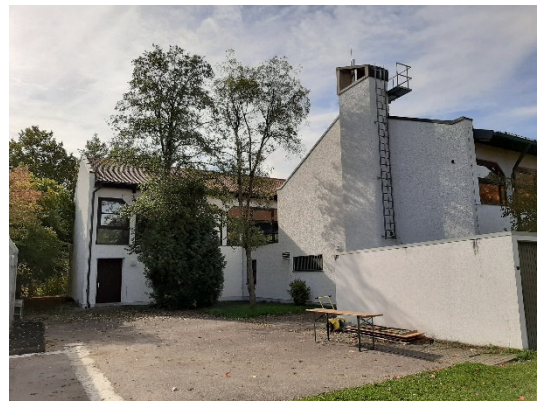
*Bild 10 Rampe als seitlichen Zugang in die Turnhalle*
